RAPPORT DE MISSION DE REPERAGE DES MATERIAUX ET PRODUITS CONTENANT DE L'AMIANTE AVANT TRAVAUX

39 AVENUE CHARLES PEGUY
ESC C1 13LC10001 (13LC10001)
77000 MELUN

Edité à SAMOIS SUR SEINE, le 04/04/2017

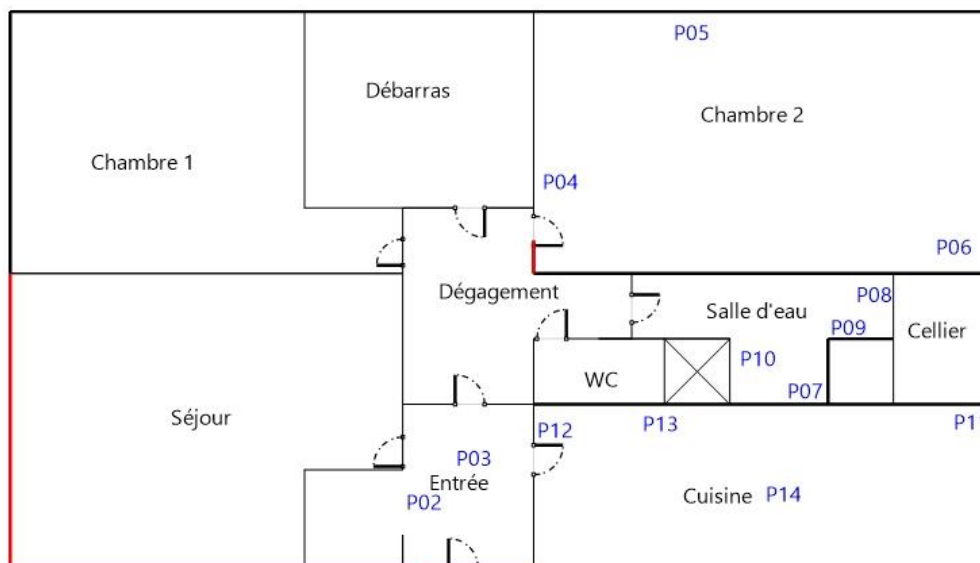
A (FSA0001-170317)

Mur A

Substrat : béton+plâtre - Revêtement : Peinture (Etat : Score EP)

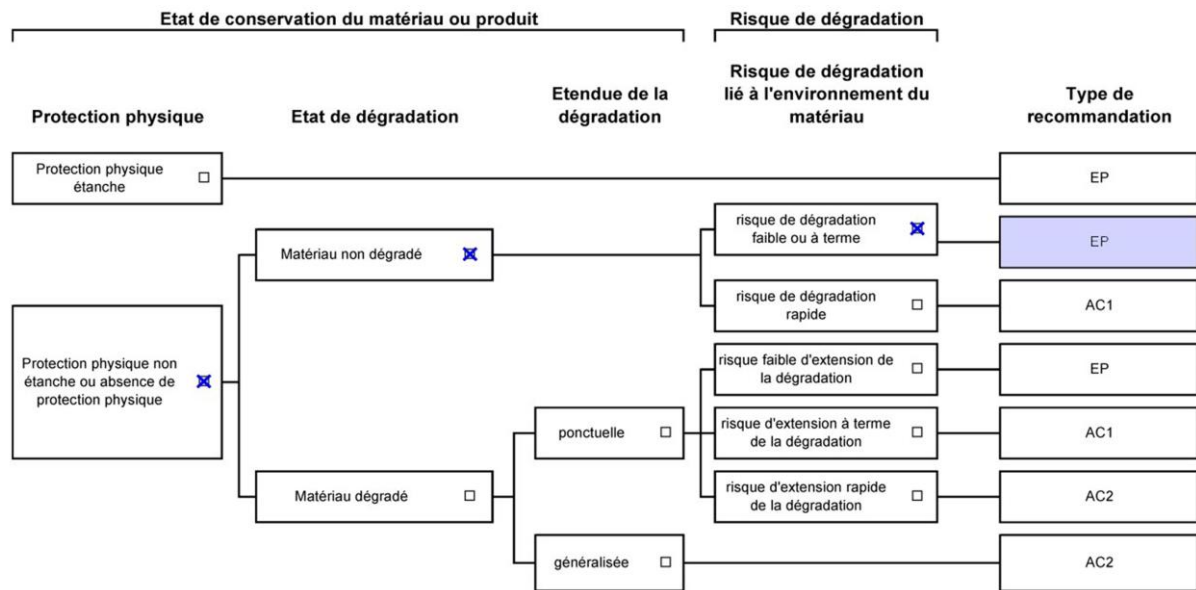
Dossier n° 858085
Date de l'évaluation : 17/03/2017
Bâtiment / local ou zone homogène : Rez de chaussée - Entrée
Identifiant Matériau : 0001
Matériau : Substrat : béton+plâtre - Revêtement : Peinture
Résultat Score EP (Z-III-RF)
