## Rapport de mission de repérage des matériaux et produits contenant de l'amiante avant réalisation de travaux

21 SQUARE P. MERIMEE APT 2

77000 MELUN

RAPPORT N° :	OPH77 13LCN0102	Date d'émission du rapport :	19/07/2017
Le repérage a été réalisé le :	05/07/2017	Accompagnateur :	
Par :	Amadou SY	Laboratoire d'Analyses :	ITGA
N° certificat de qualification :	CPDI4148	Adresse laboratoire :	3 RUE ARMAND HERPIN LACROIX - CS 46537 35065 RENNES CEDEX
Date d'obtention :	09/11/2016	Numéro d'accréditation :	1-5967
Le présent rapport est établi par une personne dont les compétences sont certifiées par :	I.CERT Parc Edonia - Bâtiment G - Rue de la Terre Victoria - 35760 SAINT-GREGOIRE	Organisme d'assurance professionnelle :	ALLIANZ
		Adresse assurance :	Direction Opérations Entreprises 5C Esplanade Charles de Gaulle 33081 BORDEAUX CEDEX
		N° de contrat d'assurance :	55897385
		Date de validité :	31/12/2017

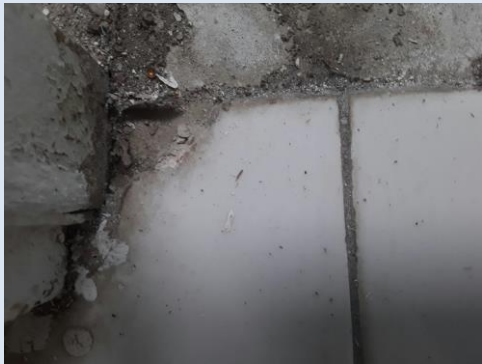
PRELEVEMENT : 13LCN0102P003		
NOM DU CLIENT	NUMERO DU DOSSIER	PIECE OU LOCAL
OPH77	13LCN0102 05/07/2017	Salle de bains
MATERIAU	DATE DE PRELEVEMENT	NOM DE L'OPERATEUR
Colle beige avec poussières + carrelage	05/07/2017	SY Amadou
LOCALISATION		RESULTAT
Sol		Amiante non détecté
EMPLACEMENT

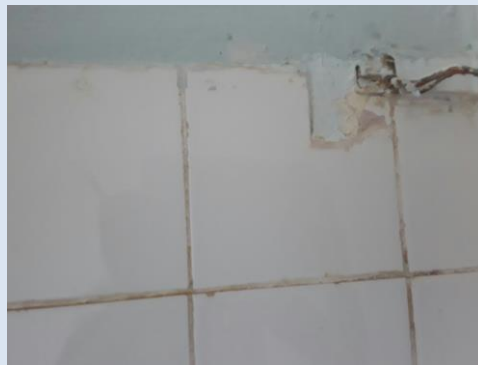
PRELEVEMENT : 13LCN0102P006		
NOM DU CLIENT	NUMERO DU DOSSIER	PIECE OU LOCAL
OPH77	13LCN0102 05/07/2017	Cuisine
MATERIAU	DATE DE PRELEVEMENT	NOM DE L'OPERATEUR
Peintures multiples avec poussières + carrelage	05/07/2017	SY Amadou
LOCALISATION		RESULTAT
Mur C		Amiante non détecté

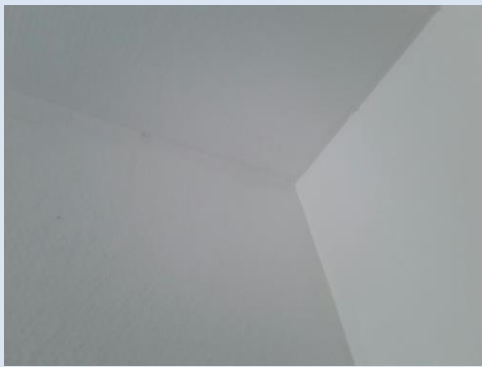
PRELEVEMENT : 13LCN0102P008		
NOM DU CLIENT	NUMERO DU DOSSIER	PIECE OU LOCAL
OPH77	13LCN0102 05/07/2017	WC
MATERIAU	DATE DE PRELEVEMENT	NOM DE L'OPERATEUR
Enduit plâtreux blanc en vrac non séparable + peinture non séparable	05/07/2017	SY Amadou
LOCALISATION		RESULTAT
Plafond		Amiante non détecté
EMPLACEMENT

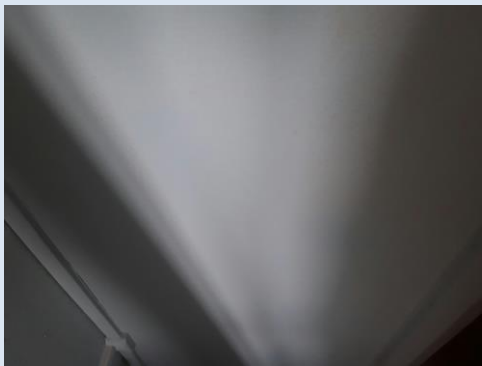
PRELEVEMENT : 13LCN0102P009		
NOM DU CLIENT	NUMERO DU DOSSIER	PIECE OU LOCAL
OPH77	13LCN0102 05/07/2017	Cuisine
MATERIAU	DATE DE PRELEVEMENT	NOM DE L'OPERATEUR
Enduit plâtreux blanc en vrac non séparable + carton non séparable + toile fibreuse blanche en faible quantité non séparable + peinture non séparable	05/07/2017	SY Amadou
LOCALISATION		RESULTAT
Mur D		Amiante détecté (Chrysotile)
EMPLACEMENT

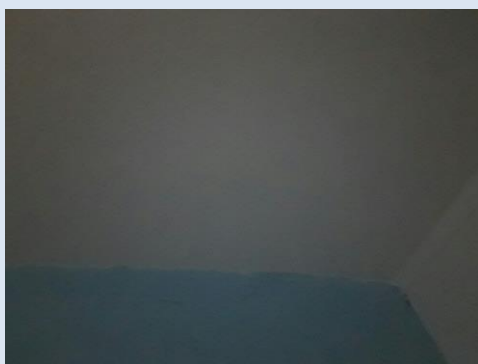
PRELEVEMENT : 13LCN0102P012		
NOM DU CLIENT	NUMERO DU DOSSIER	PIECE OU LOCAL
OPH77	13LCN0102 05/07/2017	Chambre 1
MATERIAU	DATE DE PRELEVEMENT	NOM DE L'OPERATEUR
Enduit plâtreux blanc en vrac non séparable + peinture non séparable	05/07/2017	SY Amadou
LOCALISATION		RESULTAT
Plafond		Amiante non détecté

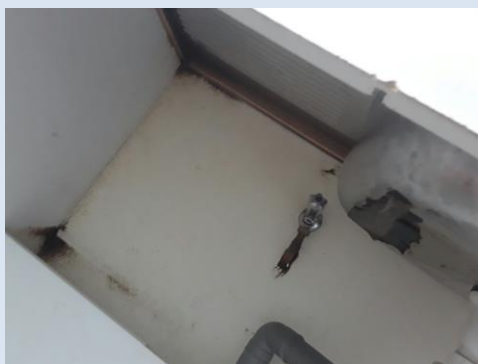
PRELEVEMENT : 13LCN0102P013		
NOM DU CLIENT	NUMERO DU DOSSIER	PIECE OU LOCAL
OPH77	13LCN0102 05/07/2017	Cuisine
MATERIAU	DATE DE PRELEVEMENT	NOM DE L'OPERATEUR
Matériau bitumineux noir	05/07/2017	SY Amadou
LOCALISATION		RESULTAT
Sol		Amiante non détecté
