## Rapport de mission de repérage des matériaux et produits contenant de l'amiante avant réalisation de travaux

33 AVENUE CH.PEGUY APT 2

77000 MELUN

RAPPORT N° :	OPH77 13LCY0002	Date d'émission du rapport :	23/06/2017
Le repérage a été réalisé le :	12/06/2017	Accompagnateur :	
Par :	Maxence AVONTS	Laboratoire d'Analyses :	ITGA
N° certificat de qualification :	CPDI 3543	Adresse laboratoire :	3 RUE ARMAND HERPIN LACROIX - CS 46537 35065 RENNES CEDEX
Date d'obtention :	06/08/2015	Numéro d'accréditation :	1-5967
Le présent rapport est établi par une personne dont les compétences sont certifiées par :	I.CERT Parc Edonia - Bâtiment G - Rue de la Terre Victoria - 35760 SAINT-GREGOIRE	Organisme d'assurance professionnelle :	ALLIANZ
		Adresse assurance :	Direction Opérations Entreprises 5C Esplanade Charles de Gaulle 33081 BORDEAUX CEDEX
		N° de contrat d'assurance :	55897385
		Date de validité :	31/12/2017

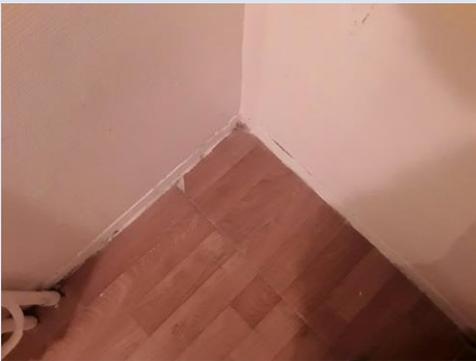
PRELEVEMENT : 13LCY0002P01		
NOM DU CLIENT	NUMERO DU DOSSIER	PIECE OU LOCAL
OPH77	13LCY0002 12/06/2017	Cuisine
MATERIAU	DATE DE PRELEVEMENT	NOM DE L'OPERATEUR
Revêtement souple marron + colle polymère beige non séparable	12/06/2017	AVONTS Maxence
LOCALISATION		RESULTAT
Sols		Amiante non détecté
EMPLACEMENT

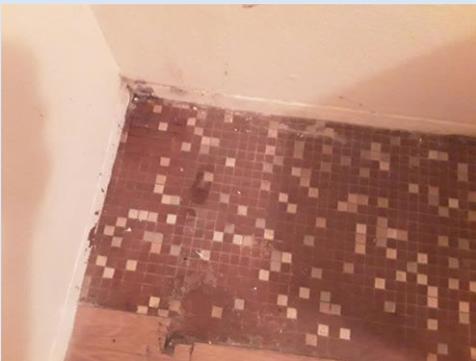
PRELEVEMENT : 13LCY0002P02		
NOM DU CLIENT	NUMERO DU DOSSIER	PIECE OU LOCAL
OPH77	13LCY0002 12/06/2017	Cuisine
MATERIAU	DATE DE PRELEVEMENT	NOM DE L'OPERATEUR
Colle beige + carrelage	12/06/2017	AVONTS Maxence
LOCALISATION		RESULTAT
Sols		Amiante non détecté
EMPLACEMENT

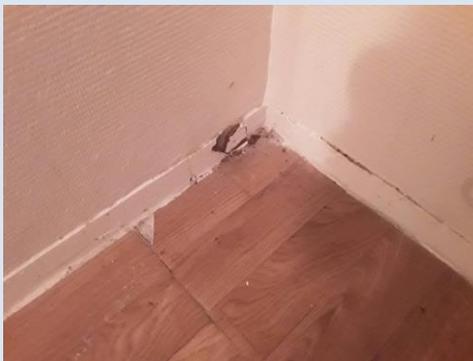
PRELEVEMENT : 13LCY0002P03		
NOM DU CLIENT	NUMERO DU DOSSIER	PIECE OU LOCAL
OPH77	13LCY0002 12/06/2017	Cuisine
MATERIAU	DATE DE PRELEVEMENT	NOM DE L'OPERATEUR
Colle grise + carrelage + peinture	12/06/2017	AVONTS Maxence
LOCALISATION		RESULTAT
Mur A		Amiante non détecté

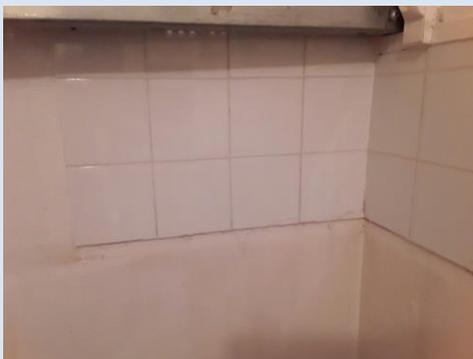
PRELEVEMENT : 13LCY0002P04		
NOM DU CLIENT	NUMERO DU DOSSIER	PIECE OU LOCAL
OPH77	13LCY0002 12/06/2017	Cuisine
MATERIAU	DATE DE PRELEVEMENT	NOM DE L'OPERATEUR
Colle beige + carrelage	12/06/2017	AVONTS Maxence
LOCALISATION		RESULTAT
Mur B		Amiante non détecté

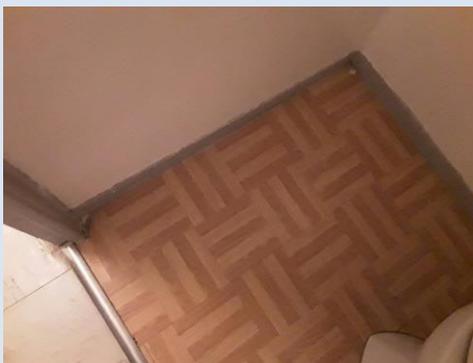
PRELEVEMENT : 13LCY0002P05		
NOM DU CLIENT	NUMERO DU DOSSIER	PIECE OU LOCAL
OPH77	13LCY0002 12/06/2017	WC
MATERIAU	DATE DE PRELEVEMENT	NOM DE L'OPERATEUR
Revêtement cassant marron + colle polymère incolore avec poussières non séparable + peinture non séparable	12/06/2017	AVONTS Maxence
LOCALISATION	RESULTAT	
Sols	Amiante non détecté

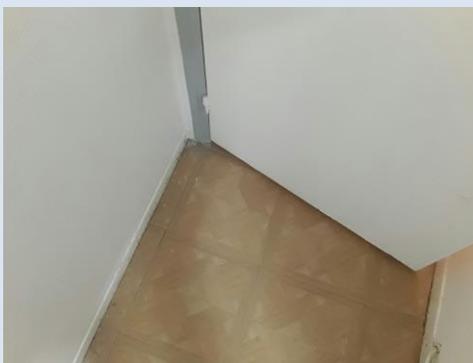
PRELEVEMENT : 13LCY0002P06		
NOM DU CLIENT	NUMERO DU DOSSIER	PIECE OU LOCAL
OPH77	13LCY0002 12/06/2017	Salle de bains
MATERIAU	DATE DE PRELEVEMENT	NOM DE L'OPERATEUR
Revêtement cassant beige + colle polymère blanche avec couche en toile et poussières	12/06/2017	AVONTS Maxence
LOCALISATION	RESULTAT	
Sols	Amiante non détecté

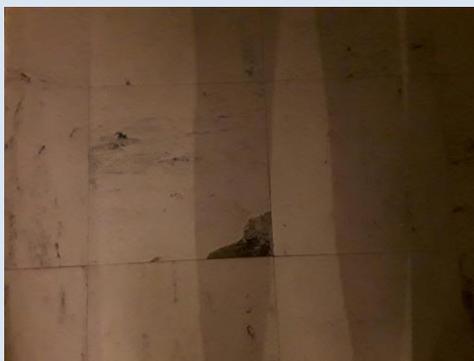
PRELEVEMENT : 13LCY0002P07		
NOM DU CLIENT	NUMERO DU DOSSIER	PIECE OU LOCAL
OPH77	13LCY0002 12/06/2017	Placard 1
MATERIAU	DATE DE PRELEVEMENT	NOM DE L'OPERATEUR
Dalle dure cassante grise	12/06/2017	AVONTS Maxence
LOCALISATION		RESULTAT
Sols		Fr1:Amiante détecté (Chrysotile)

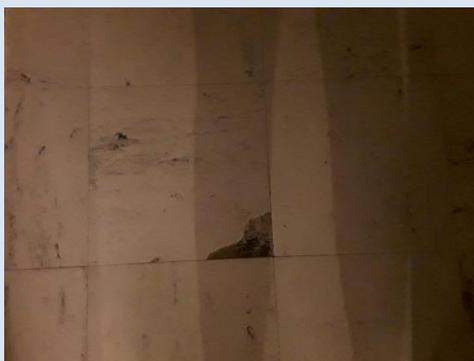
PRELEVEMENT : 13LCY0002P07		
NOM DU CLIENT	NUMERO DU DOSSIER	PIECE OU LOCAL
OPH77	13LCY0002 12/06/2017	Placard 1
MATERIAU	DATE DE PRELEVEMENT	NOM DE L'OPERATEUR
Colle bitumineuse noire + ragréage gris non séparable + sous couche de ragréage blanche non séparable	12/06/2017	AVONTS Maxence
LOCALISATION		RESULTAT
Sols		Fr2:Amiante détecté (Chrysotile)

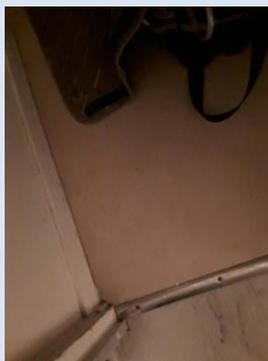
PRELEVEMENT : 13LCY0002P08		
NOM DU CLIENT	NUMERO DU DOSSIER	PIECE OU LOCAL
OPH77	13LCY0002 12/06/2017	Chambre 1
MATERIAU	DATE DE PRELEVEMENT	NOM DE L'OPERATEUR
Revêtement souple beige + colle polymère jaune non séparable + peinture non séparable	12/06/2017	AVONTS Maxence
LOCALISATION	RESULTAT	
Sols	Amiante non détecté

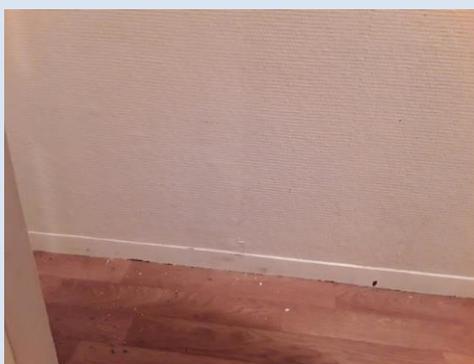
PRELEVEMENT : 13LCY0002P09		
NOM DU CLIENT	NUMERO DU DOSSIER	PIECE OU LOCAL
OPH77	13LCY0002 12/06/2017	Cuisine
MATERIAU	DATE DE PRELEVEMENT	NOM DE L'OPERATEUR
Enduit plâtreux blanc + peinture non séparable + papier peint non séparable	12/06/2017	AVONTS Maxence
LOCALISATION	RESULTAT	
Mur A	Amiante non détecté

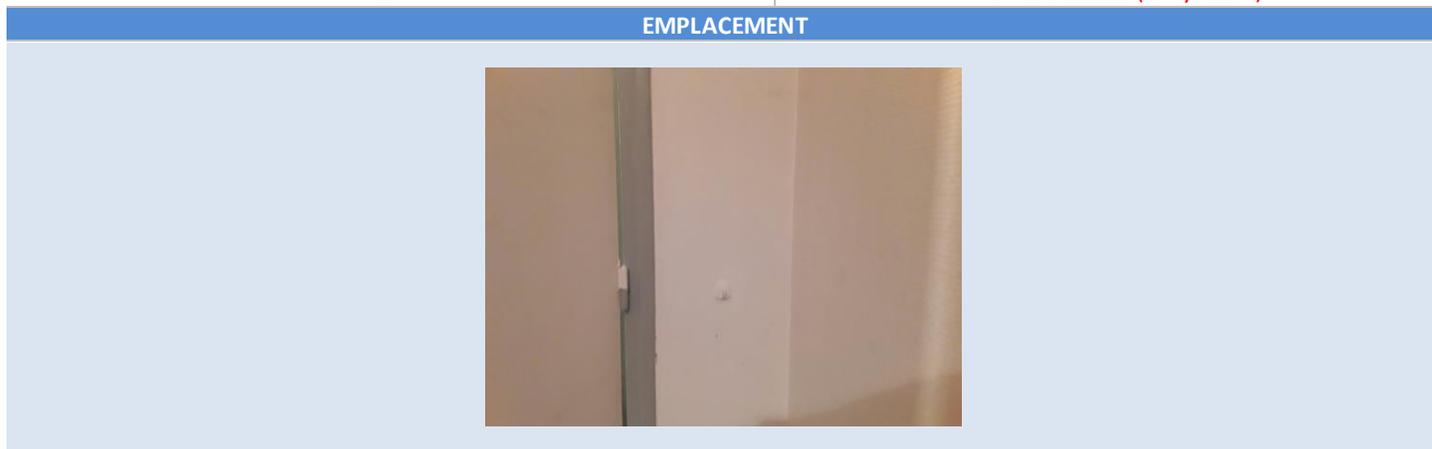
PRELEVEMENT : 13LCY0002P10		
NOM DU CLIENT	NUMERO DU DOSSIER	PIECE OU LOCAL
OPH77	13LCY0002 12/06/2017	Cuisine
MATERIAU	DATE DE PRELEVEMENT	NOM DE L'OPERATEUR
Enduit plâtreux blanc + peinture non séparable + carton non séparable + papier peint non séparable	12/06/2017	AVONTS Maxence
LOCALISATION	RESULTAT	
Mur D	Amiante détecté (Chrysotile)

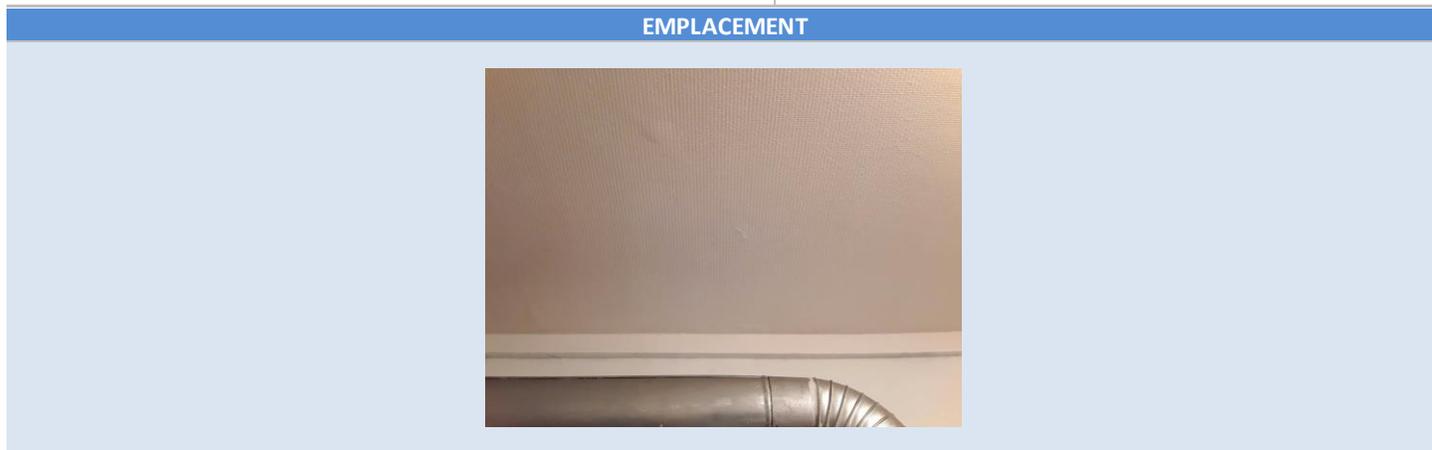
PRELEVEMENT : 13LCY0002P11		
NOM DU CLIENT	NUMERO DU DOSSIER	PIECE OU LOCAL
OPH77	13LCY0002 12/06/2017	Cuisine
MATERIAU	DATE DE PRELEVEMENT	NOM DE L'OPERATEUR
Enduit plâtreux blanc en vrac + peinture avec couche en toile non séparable	12/06/2017	AVONTS Maxence
LOCALISATION	RESULTAT	
Plafonds	Amiante non détecté

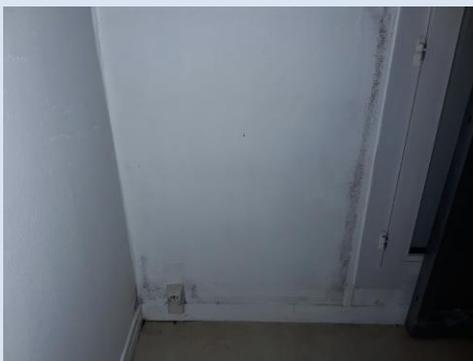
PRELEVEMENT : 13LCY0002P12		
NOM DU CLIENT	NUMERO DU DOSSIER	PIECE OU LOCAL
OPH77	13LCY0002 12/06/2017	Chambre 2
MATERIAU	DATE DE PRELEVEMENT	NOM DE L'OPERATEUR
Enduit plâtreux blanc + peinture avec couche en toile non séparable + carton non séparable	12/06/2017	AVONTS Maxence
LOCALISATION		RESULTAT
Mur D		Amiante non détecté

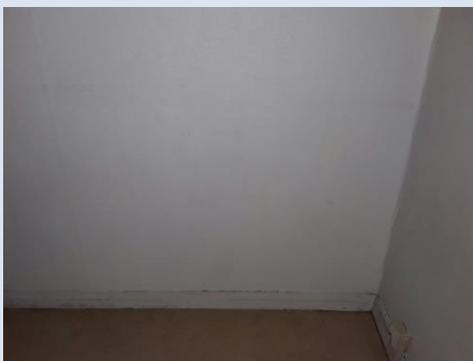
PRELEVEMENT : 13LCY0002P13		
NOM DU CLIENT	NUMERO DU DOSSIER	PIECE OU LOCAL
OPH77	13LCY0002 12/06/2017	Chambre 2
MATERIAU	DATE DE PRELEVEMENT	NOM DE L'OPERATEUR
Enduit plâtreux blanc + peinture non séparable + carton non séparable + papier peint non séparable	12/06/2017	AVONTS Maxence
LOCALISATION		RESULTAT
Mur B		Amiante détecté (Chrysotile)

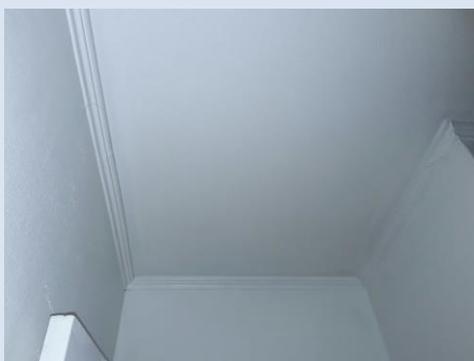
PRELEVEMENT : 13LCY0002P14		
<b>NOM DU CLIENT</b> OPH77	<b>NUMERO DU DOSSIER</b> 13LCY0002 12/06/2017	<b>PIECE OU LOCAL</b> Chambre 2
<b>MATERIAU</b> Enduit plâtreux blanc en vrac + peinture non séparable	<b>DATE DE PRELEVEMENT</b> 12/06/2017	<b>NOM DE L'OPERATEUR</b> AVONTS Maxence
<b>LOCALISATION</b> Plafonds	<b>RESULTAT</b> Amiante non détecté
