Rapport de mission de repérage des matériaux et produits contenant de l'amiante avant réalisation de travaux

8 SQUARE DE LORIENT

77000 MELUN

| RAPPORT N° : | 13CDG0001 | Laboratoire d'Analyses : | ITGA |

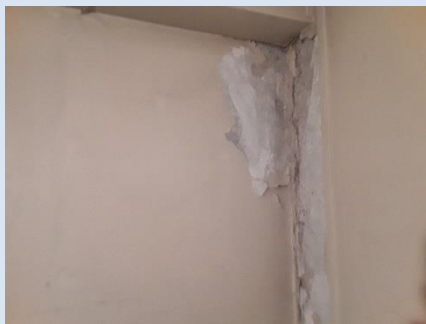
| PRELEVEMENT : 13CDG0001P001 | | | |

| PIECE | ETAGE | ELEMENTS | DESCRIPTIF LABORATOIRE | Echantillon | REPERAGE | ETAT | RESULTAT | METHODE |
|---|---|---|--|---|---|---|---|---|
| Local 1 | | Enduit / Peinture béton | Enduit plâtreux blanc en vrac + peinture non séparable | 13CDG0001P001 | Mur A | DEGRADATION PARTIELLE | Amiante non détecté | RESULTAT ANALYSE |

| PRELEVEMENT : 13CDG0001P001 | | | |
|---|--|---|---|
| Enduit / Peinture béton | Enduit plâtreux blanc en vrac + peinture non séparable | 26/09/2018 | BEDEL Gaetan |
| Mur A | | Amiante non détecté | |

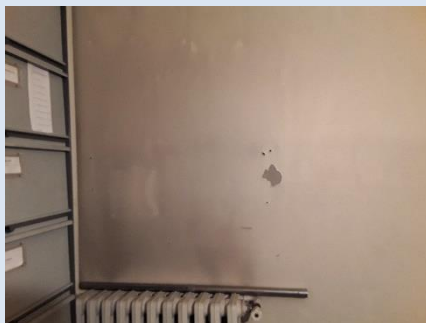
| PRELEVEMENT : 13CDG0001P002 | | | |

| PIECE | ETAG E | ELEMEN S | DESCRIPTIF LABORATOIR E | Echantillon | REPERAG E | ETAT | RESULTA T | METHOD E |
|---|---|---|---|---|---|---|---|---|
| Local 1 | | Enduit / Peinture | Enduit plâtreux blanc en vrac + peinture non séparable + matériau gris en vrac non séparable | 13CDG0001P00 2 | Mur D | DEGRADATIO N PARTIELLE | Amiante non détecté | RESULTAT ANALYSE |

| PRELEVEMENT : 13CDG0001P002 | | | |
|---|--|---|---|
| Enduit / Peinture | Enduit plâtreux blanc en vrac + peinture non séparable + matériau gris en vrac non séparable | 26/09/2018 | BEDEL Gaetan |
| Mur D | | Amiante non détecté | |

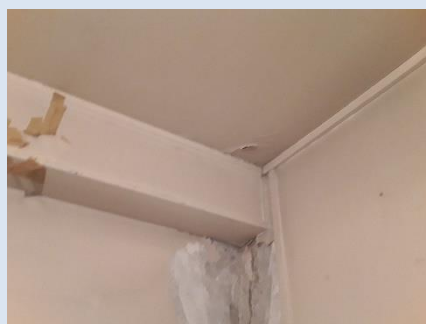
| PRELEVEMENT : 13CDG0001P003 | | | |

| PIECE | ETAG E | ELEMEN S | DESCRIPTIF LABORATOIR E | Echantillon | REPERAG E | ETAT | RESULTA T | METHOD E |
|---|---|---|---|---|---|---|---|---|
| Local 1 | | Enduit / Peinture béton | Enduit plâtreux blanc en vrac + peinture non séparable | 13CDG0001P00 3 | Plafond | BON ETAT | Amiante non détecté | RESULTAT ANALYSE |

| PRELEVEMENT : 13CDG0001P003 | | | |
|---|--|---|---|
| Enduit / Peinture béton | Enduit plâtreux blanc en vrac + peinture non séparable | 26/09/2018 | BEDEL Gaetan |
| Plafond | | Amiante non détecté | |

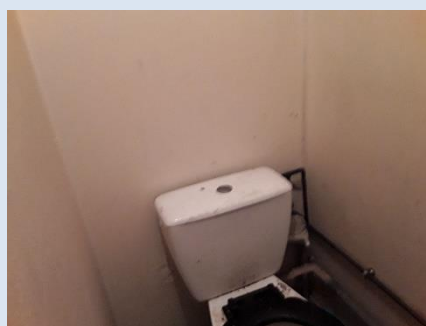
| PRELEVEMENT : 13CDG0001P004 | | | |

| PIECE | ETAG E | ELEMEN S | DESCRIPTIF LABORATOIR E | Echantillon | REPERAG E | ETAT | RESULTA T | METHOD E |
|---|---|---|---|---|---|---|---|---|
| WC | | Enduit / Peinture béton | Enduit plâtreux blanc en vrac + peinture non séparable | 13CDG0001P00 4 | Mur A | BON ETAT | Amiante non détecté | RESULTAT ANALYSE |

| PRELEVEMENT : 13CDG0001P004 | | | |
|---|--|---|---|
| Enduit / Peinture béton | Enduit plâtreux blanc en vrac + peinture non séparable | 26/09/2018 | BEDEL Gaetan |
| Mur A | | Amiante non détecté | |

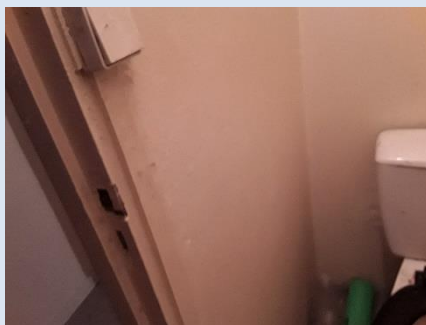
| PRELEVEMENT : 13CDG0001P005 | | | |

| PIECE | ETAG E | ELEMEN S | DESCRIPTIF LABORATOIR E | Echantillon | REPERAG E | ETAT | RESULTA T | METHOD E |
|---|---|---|---|---|---|---|---|---|
| WC | | Enduit / Peinture | Enduit plâtreux blanc en vrac + peinture non séparable | 13CDG0001P00 5 | Mur D | DEGRADATIO N PARTIELLE | Amiante non détecté | RESULTAT ANALYSE |

| PRELEVEMENT : 13CDG0001P005 | | | |
|---|--|---|---|
| Enduit / Peinture | Enduit plâtreux blanc en vrac + peinture non séparable | 26/09/2018 | BEDEL Gaetan |
| Mur D | | Amiante non détecté | |

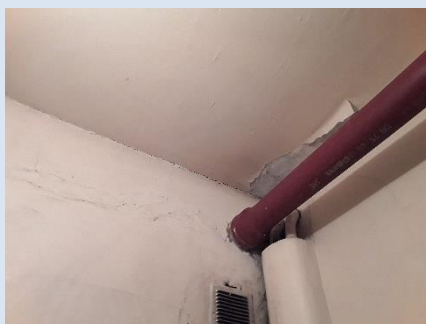
| PRELEVEMENT : 13CDG0001P006 | | | |

| PIECE | ETAG E | ELEMEN S | DESCRIPTIF LABORATOIR E | Echantillon | REPERAG E | ETAT | RESULTA T | METHOD E |
|---|---|---|---|---|---|---|---|---|
| WC | | Enduit / Peinture béton | Enduit plâtreux blanc en vrac + peintures multiples non séparable | 13CDG0001P00 6 | Plafond | DEGRADATIO N PARTIELLE | Amiante non détecté | RESULTAT ANALYSE |

| PRELEVEMENT : 13CDG0001P006 | | | |
|---|---|---|---|
| Enduit / Peinture béton | Enduit plâtreux blanc en vrac + peintures multiples non séparable | 26/09/2018 | BEDEL Gaetan |
| Plafond | | Amiante non détecté | |

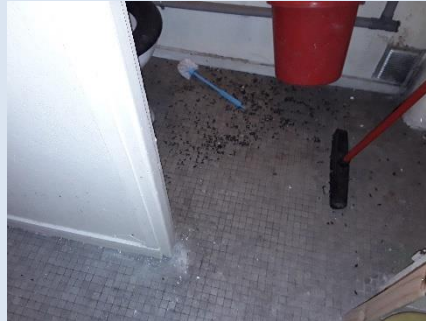
| PRELEVEMENT : 13CDG0001P007 | | | |

| PIECE | ETAG E | ELEMEN S | DESCRIPTIF LABORATOIR E | Echantillon | REPERAG E | ETAT | RESULTA T | METHOD E |
|---|---|---|---|---|---|---|---|---|
| Dégagemen t | | Carrelage | Colle grise hétérogène + carrelage | 13CDG0001P00 7 | Sol | DEGRADATIO N PARTIELLE | Amiante non détecté | RESULTAT ANALYSE |

| PRELEVEMENT : 13CDG0001P007 | | | |
|---|---|---|---|
| Carrelage | Colle grise hétérogène + carrelage | 26/09/2018 | BEDEL Gaetan |
| Sol | | Amiante non détecté | |
