Rapport de mission de repérage des matériaux et produits contenant de l'amiante avant réalisation de travaux

8 SQUARE F.COUPERIN

77000 MELUN

RAPPORT N° :	13LA60201	Laboratoire d'Analyses :	ITGA
Repérage réalisé le :	10/10/2018	Adresse laboratoire :	3 RUE ARMAND HERPIN LACROIX - CS 46537 35065 RENNES CEDEX
Accompagnateur :		Numéro d'accréditation :	1-5967
Par :	Mickaël JULIEN	Organisme d'assurance professionnelle :	AXA France
N° certificat :	CPDI 4129	Adresse assurance :	313 Terrasses de l'Arche 92727 NANTERRE CEDEX
Date d'obtention :	01/01/2017	N° de contrat d'assurance :	10063271004
Organisme certificateur	I.CERT Parc Edonia - Bâtiment G - Rue de la Terre Victoria - 35760 SAINT-GREGOIRE	Date de validité :	31/12/2018

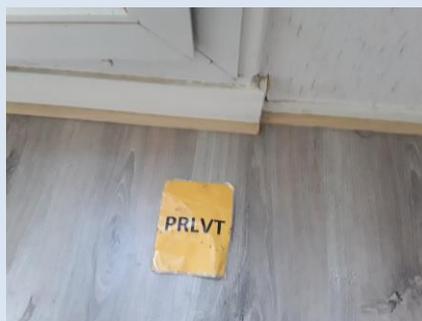
PRELEVEMENT : 13LA60201P001			
NOM DU CLIENT	NUMERO DU DOSSIER	PIECE OU LOCAL	
OPH77	13LA60201 10/10/2018	Chambre 1	
ELEMENT	DESCRIPTIF DU LABORATOIRE	DATE DE PRELEVEMENT	NOM DE L'OPERATEUR
Enduit béton	Enduit beige en vrac non séparable + peintures multiples non séparable	10/10/2018	JULIEN Mickaël
LOCALISATION		RESULTAT	
Mur B		Amiante non détecté

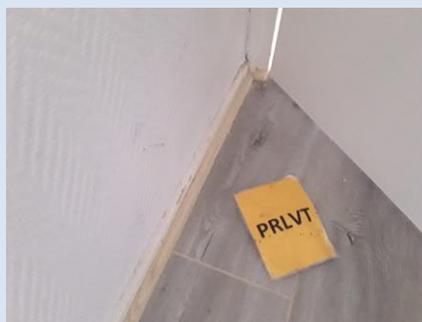
PRELEVEMENT : 13LA60201P002			
NOM DU CLIENT	NUMERO DU DOSSIER	PIECE OU LOCAL	
OPH77	13LA60201 10/10/2018	Dégagement	
ELEMENT	DESCRIPTIF DU LABORATOIRE	DATE DE PRELEVEMENT	NOM DE L'OPERATEUR
Enduit plaque de plâtre	Enduit plâtreux beige en vrac non séparable + toile fibreuse blanche non séparable + peinture non séparable + carton non séparable	10/10/2018	JULIEN Mickaël
LOCALISATION		RESULTAT	
Mur G		Amiante détecté (Chrysotile)

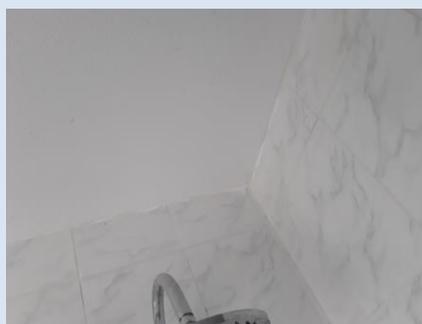
PRELEVEMENT : 13LA60201P004			
NOM DU CLIENT	NUMERO DU DOSSIER	PIECE OU LOCAL	
OPH77	13LA60201 10/10/2018	Salle de bains	
ELEMENT	DESCRIPTIF DU LABORATOIRE	DATE DE PRELEVEMENT	NOM DE L'OPERATEUR
Enduit béton	Enduit plâtreux blanc en vrac non séparable + peintures multiples non séparable	10/10/2018	JULIEN Mickaël
LOCALISATION		RESULTAT	
Plafond		Amiante non détecté

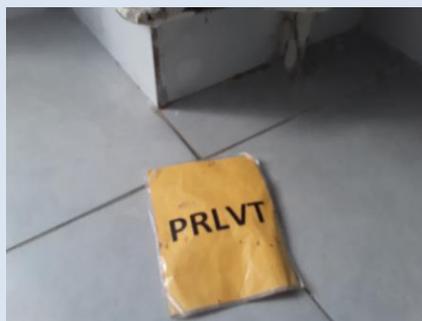
PRELEVEMENT : 13LA60201P005			
NOM DU CLIENT	NUMERO DU DOSSIER	PIECE OU LOCAL	
OPH77	13LA60201 10/10/2018	Salle de bains	
ELEMENT	DESCRIPTIF DU LABORATOIRE	DATE DE PRELEVEMENT	NOM DE L'OPERATEUR
Colle faïence	Colle beige + couche plâtreuse blanche non séparable + carrelage	10/10/2018	JULIEN Mickaël
LOCALISATION		RESULTAT	
Mur B		Amiante non détecté

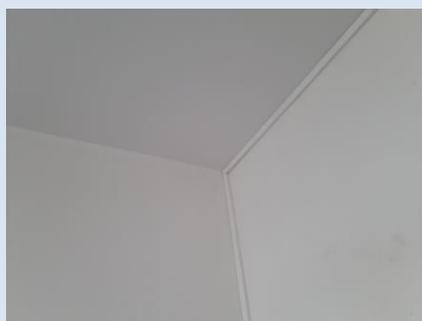
PRELEVEMENT : 13LA60201P006			
NOM DU CLIENT	NUMERO DU DOSSIER	PIECE OU LOCAL	
OPH77	13LA60201 10/10/2018	Séjour	
ELEMENT	DESCRIPTIF DU LABORATOIRE	DATE DE PRELEVEMENT	NOM DE L'OPERATEUR
Enduit béton	Enduit plâtreux blanc en vrac non séparable + peinture non séparable	10/10/2018	JULIEN Mickaël
LOCALISATION		RESULTAT	
Plafond		Amiante détecté (Chrysotile)

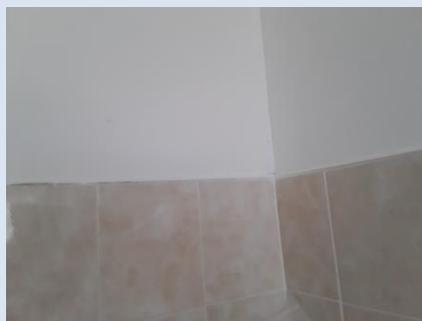
PRELEVEMENT : 13LA60201P007			
NOM DU CLIENT	NUMERO DU DOSSIER	PIECE OU LOCAL	
OPH77	13LA60201 10/10/2018	Cuisine	
ELEMENT	DESCRIPTIF DU LABORATOIRE	DATE DE PRELEVEMENT	NOM DE L'OPERATEUR
Enduit plaque de plâtre	Enduit plâtreux blanc en vrac non séparable + peintures multiples non séparable + carton non séparable	10/10/2018	JULIEN Mickaël
LOCALISATION		RESULTAT	
Mur D		Amiante détecté (Chrysotile)

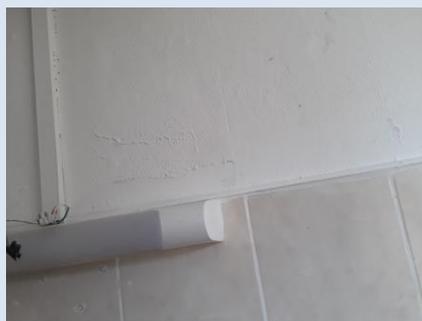
PRELEVEMENT : 13LA60201P008			
NOM DU CLIENT	NUMERO DU DOSSIER	PIECE OU LOCAL	
OPH77	13LA60201 10/10/2018	Cuisine	
ELEMENT	DESCRIPTIF DU LABORATOIRE	DATE DE PRELEVEMENT	NOM DE L'OPERATEUR
Enduit béton	Enduit plâtreux blanc en vrac non séparable + matériau gris en vrac non séparable + peinture non séparable	10/10/2018	JULIEN Mickaël
LOCALISATION		RESULTAT	
Mur A		Amiante non détecté

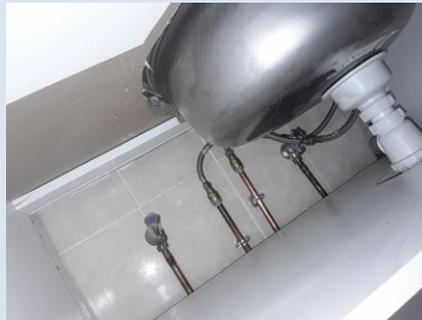
PRELEVEMENT : 13LA60201P010			
NOM DU CLIENT	NUMERO DU DOSSIER		PIECE OU LOCAL
OPH77	13LA60201 10/10/2018		Cuisine
ELEMENT	DESCRIPTIF DU LABORATOIRE	DATE DE PRELEVEMENT	NOM DE L'OPERATEUR
Revêtement bitumineux	Matériau plâtreux noir	10/10/2018	JULIEN Mickaël
LOCALISATION		RESULTAT	
Sous évier		Amiante non détecté	
EMPLACEMENT
