## Rapport de mission de repérage des matériaux et produits contenant de l'amiante avant réalisation de travaux

8 SQUARE F.COUPERIN

77000 MELUN

RAPPORT N° :	13LA60401	Laboratoire d'Analyses :	ITGA
Repérage réalisé le :	10/10/2018	Adresse laboratoire :	3 RUE ARMAND HERPIN LACROIX - CS 46537 35065 RENNES CEDEX
Accompagnateur :		Numéro d'accréditation :	1-5967
Par :	Mickaël JULIEN	Organisme d'assurance professionnelle :	AXA France
N° certificat :	CPDI 4129	Adresse assurance :	313 Terrasses de l'Arche 92727 NANTERRE CEDEX
Date d'obtention :	01/01/2017	N° de contrat d'assurance :	10063271004
Organisme certificateur	I.CERT Parc Edonia - Bâtiment G - Rue de la Terre Victoria - 35760 SAINT-GREGOIRE	Date de validité :	31/12/2018

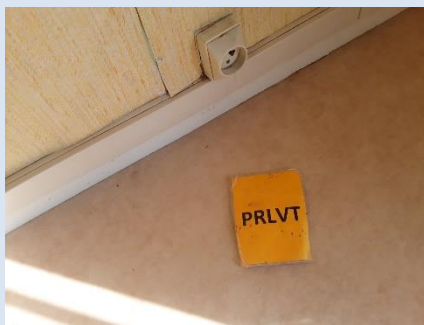
PRELEVEMENT : 13LA60401P004			
NOM DU CLIENT	NUMERO DU DOSSIER	PIECE OU LOCAL	
OPH77	13LA60401 10/10/2018	WC	
ELEMENT	DESCRIPTIF DU LABORATOIRE	DATE DE PRELEVEMENT	NOM DE L'OPERATEUR
Enduit / Peinture plaque de plâtre	Enduit plâtreux blanc en vrac + peinture non séparable + carton non séparable	10/10/2018	JULIEN Mickaël
LOCALISATION		RESULTAT	
Mur D		Amiante non détecté

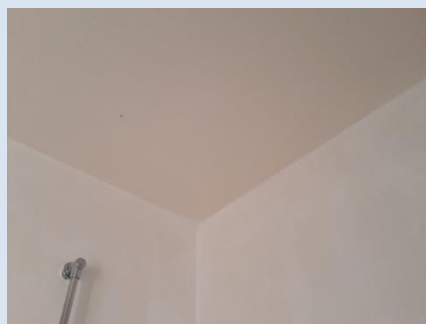
PRELEVEMENT : 13LA60401P008			
NOM DU CLIENT	NUMERO DU DOSSIER		PIECE OU LOCAL
OPH77	13LA60401 10/10/2018		Salle de bains
ELEMENT	DESCRIPTIF DU LABORATOIRE	DATE DE PRELEVEMENT	NOM DE L'OPERATEUR
Enduit béton	Enduit plâtreux blanc en vrac + peintures multiples en faible quantité non séparable	10/10/2018	JULIEN Mickaël
LOCALISATION		RESULTAT	
Plafond		Amiante détecté (Chrysotile)

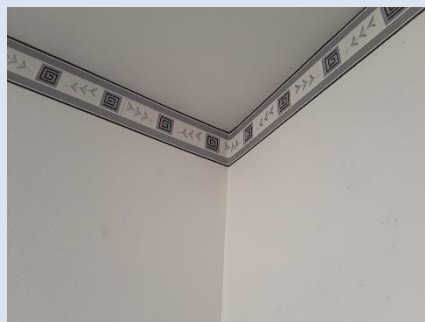
**PRELEVEMENT : 13LA60401P009**

NOM DU CLIENT	NUMERO DU DOSSIER	PIECE OU LOCAL	
OPH77	13LA60401 10/10/2018	Séjour	
ELEMENT	DESCRIPTIF DU LABORATOIRE	DATE DE PRELEVEMENT	NOM DE L'OPERATEUR
Enduit béton	Enduit plâtreux blanc en vrac + peintures multiples en faible quantité non séparable	10/10/2018	JULIEN Mickaël
LOCALISATION		RESULTAT	
Plafond		Amiante détecté (Chrysotile)

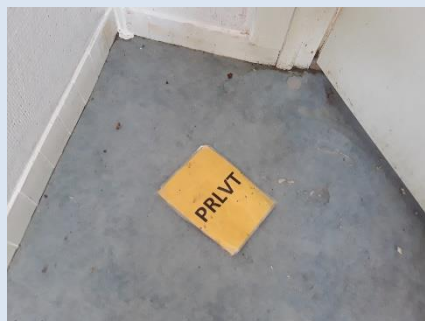
**PRELEVEMENT : 13LA60401P010**

NOM DU CLIENT	NUMERO DU DOSSIER	PIECE OU LOCAL	
OPH77	13LA60401 10/10/2018	Cuisine	
ELEMENT	DESCRIPTIF DU LABORATOIRE	DATE DE PRELEVEMENT	NOM DE L'OPERATEUR
Revêtement souple	Revêtement souple bleu + colle polymère jaune avec poussières non séparable + colle grise en faible quantité non séparable + ragréage gris en vrac + matériau compact beige	10/10/2018	JULIEN Mickaël
LOCALISATION		RESULTAT	
Sol		Amiante non détecté

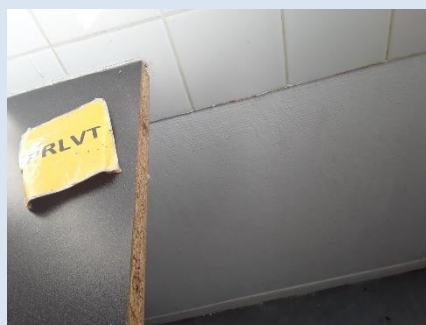
PRELEVEMENT : 13LA60401P011			
NOM DU CLIENT	NUMERO DU DOSSIER		PIECE OU LOCAL
OPH77	13LA60401 10/10/2018		Cuisine
ELEMENT	DESCRIPTIF DU LABORATOIRE	DATE DE PRELEVEMENT	NOM DE L'OPERATEUR
Enduit béton	Enduit plâtreux blanc en vrac + peintures multiples en faible quantité non séparable + toile fibreuse blanche en faible quantité non séparable	10/10/2018	JULIEN Mickaël
LOCALISATION		RESULTAT	
Mur A		Amiante non détecté	
EMPLACEMENT

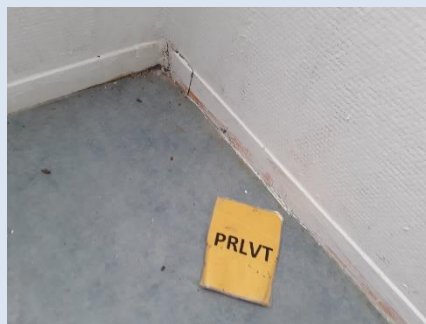
PRELEVEMENT : 13LA60401P012			
NOM DU CLIENT	NUMERO DU DOSSIER		PIECE OU LOCAL
OPH77	13LA60401 10/10/2018		Cuisine
ELEMENT	DESCRIPTIF DU LABORATOIRE	DATE DE PRELEVEMENT	NOM DE L'OPERATEUR
Colle plinthe	Colle grise en faible quantité en vrac avec poussières + peintures multiples non séparable	10/10/2018	JULIEN Mickaël
LOCALISATION		RESULTAT	
Mur B		Amiante non détecté	
EMPLACEMENT

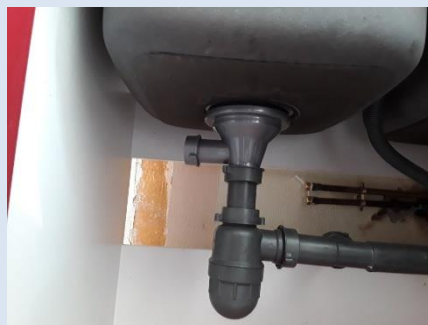
PRELEVEMENT : 13LA60401P013			
NOM DU CLIENT	NUMERO DU DOSSIER	PIECE OU LOCAL	
OPH77	13LA60401 10/10/2018	Cuisine	
ELEMENT	DESCRIPTIF DU LABORATOIRE	DATE DE PRELEVEMENT	NOM DE L'OPERATEUR
Revêtement bitumineux	Matériau souple noir avec poussières	10/10/2018	JULIEN Mickaël
LOCALISATION		RESULTAT	
Sous évier		Amiante non détecté
