Rapport de mission de repérage des matériaux et produits contenant de l'amiante avant réalisation de travaux

R. 4412-97 modifié par le décret 2012-639 du 4 mai 2012
Norme NF X 46-020

41 AVENUE A. DE ST EXUPERY

RAPPORT N° :	13LB30201	Laboratoire d'Analyses :	ITGA
Repérage réalisé le :	06/09/2018	Adresse laboratoire :	3 RUE ARMAND HERPIN LACROIX - CS 46537 35065 RENNES CEDEX
Accompagnateur :		Numéro d'accréditation :	1-5967
Par :	Gaetan BEDEL	Organisme d'assurance professionnelle :	AXA France
N° certificat :	CPDI3869	Adresse assurance :	313 Terrasses de l'Arche 92727 NANTERRE CEDEX
Date d'obtention :	22/04/2016	N° de contrat d'assurance :	10063271004
Organisme certificateur	I.CERT PARC EDONIA - BAT G - RUE DE LA TERRE VICTORIA - 35760 SAINT GREGOIRE	Date de validité :	31/12/2018

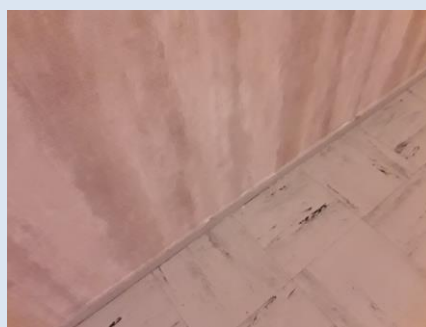
PRELEVEMENT : 13LB30201P001			
NOM DU CLIENT	NUMERO DU DOSSIER		PIECE OU LOCAL
OPH77	13LB30201 06/09/2018		Chambre 1
ELEMENT	DESCRIPTIF DU LABORATOIRE	DATE DE PRELEVEMENT	NOM DE L'OPERATEUR
Enduit / Peinture béton	Enduit plâtreux blanc en faible quantité non séparable + peintures multiples + enduit gris en faible quantité non séparable	06/09/2018	BEDEL Gaetan
LOCALISATION		RESULTAT	
Mur A		Amiante non détecté

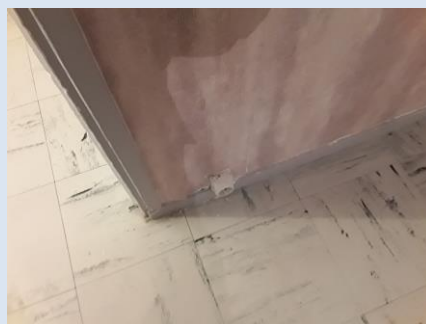
PRELEVEMENT : 13LB30201P002			
NOM DU CLIENT	NUMERO DU DOSSIER		PIECE OU LOCAL
OPH77	13LB30201 06/09/2018		Chambre 2
ELEMENT	DESCRIPTIF DU LABORATOIRE	DATE DE PRELEVEMENT	NOM DE L'OPERATEUR
Enduit / Peinture plaque de plâtre	Enduit plâtreux blanc + peintures multiples non séparable + carton en faible quantité en vrac non séparable	06/09/2018	BEDEL Gaetan
LOCALISATION		RESULTAT	
Mur D		Amiante détecté (Chrysotile)

Ref dossier client : 13LB30201-01 - 41 AVENUE A. DE ST EXUPERY 77000 MELUN Ref échantillon client : 13LB30201P002 / LOGEMENTS COLLECTIFS - - - / Chambre 2 Mur D Enduit Peinture plaque de plâtre				Ref échantillon ITGA : IT071809-15019 Description ITGA : Enduit plâtreux blanc / Peintures multiples / Carton en faible quantité en vrac
▶ Enduit plâtreux blanc + peintures multiples non séparable + carton en faible quantité en vrac non séparable	META	2	12/09/2018	Présence de fibres d'amiante / Chrysotile

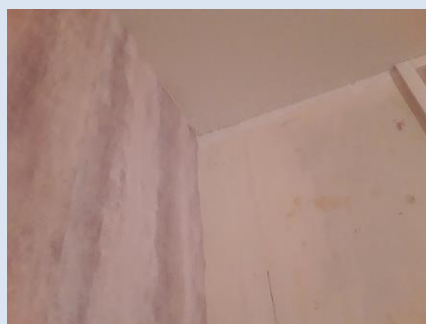
PRELEVEMENT : 13LB30201P003			
NOM DU CLIENT	NUMERO DU DOSSIER	PIECE OU LOCAL	
OPH77	13LB30201 06/09/2018	Chambre 2	
ELEMENT	DESCRIPTIF DU LABORATOIRE	DATE DE PRELEVEMENT	NOM DE L'OPERATEUR
Enduit / Peinture béton	Enduit gris en faible quantité en vrac non séparable + peintures multiples	06/09/2018	BEDEL Gaetan
LOCALISATION		RESULTAT	
Plafond		Amiante non détecté

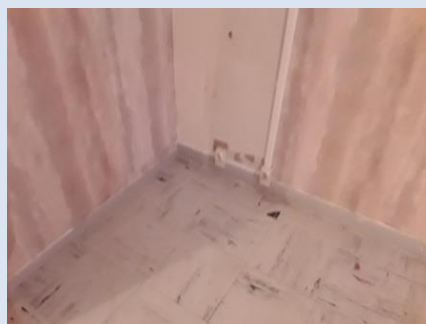
PRELEVEMENT : 13LB30201P004			
NOM DU CLIENT	NUMERO DU DOSSIER	PIECE OU LOCAL	
OPH77	13LB30201 06/09/2018	Chambre 2	
ELEMENT	DESCRIPTIF DU LABORATOIRE	DATE DE PRELEVEMENT	NOM DE L'OPERATEUR
Dalle de sol	Dalle dure cassante beige	06/09/2018	BEDEL Gaetan
LOCALISATION		RESULTAT	
Sol		Fr1:Amiante détecté (Chrysotile)

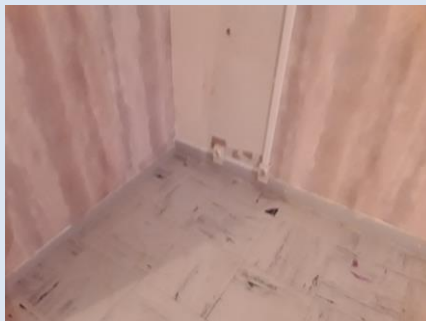
PRELEVEMENT : 13LB30201P004

NOM DU CLIENT	NUMERO DU DOSSIER	PIECE OU LOCAL	
OPH77	13LB30201 06/09/2018	Chambre 2	
ELEMENT	DESCRIPTIF DU LABORATOIRE	DATE DE PRELEVEMENT	NOM DE L'OPERATEUR
Dalle de sol	Colle bitumineuse noire	06/09/2018	BEDEL Gaetan
LOCALISATION		RESULTAT	
Sol		Fr2:Amiante détecté (Chrysotile)

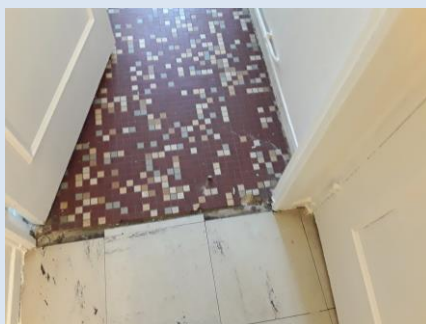
PRELEVEMENT : 13LB30201P005

NOM DU CLIENT	NUMERO DU DOSSIER	PIECE OU LOCAL	
OPH77	13LB30201 06/09/2018	Salle de bains	
ELEMENT	DESCRIPTIF DU LABORATOIRE	DATE DE PRELEVEMENT	NOM DE L'OPERATEUR
Carrelage	Colle grise non séparable + matériau compact gris hétérogène + carrelage + joint cassant gris + peinture en faible quantité non séparable	06/09/2018	BEDEL Gaetan
LOCALISATION		RESULTAT	
Sol		Amiante non détecté
