## Rapport de mission de repérage des matériaux et produits contenant de l'amiante avant réalisation de travaux

43 AVENUE ANTOINE DE ST EXUPERY-APT 202

77000 MELUN

RAPPORT N° :	13LB40202	Laboratoire d'Analyses :	ITGA
Repérage réalisé le :	26/09/2017	Adresse laboratoire :	3 RUE ARMAND HERPIN LACROIX - CS 46537 35065 RENNES CEDEX
Accompagnateur :		Numéro d'accréditation :	1-5967
Par :	Mickaël JULIEN	Organisme d'assurance professionnelle :	ALLIANZ
N° certificat :	CPDI 4129	Adresse assurance :	Direction Opérations Entreprises 5C Esplanade Charles de Gaulle 33081 BORDEAUX CEDEX
Date d'obtention :	01/01/2017	N° de contrat d'assurance :	55897385
Organisme certificateur	I.CERT Parc Edonia - Bâtiment G - Rue de la Terre Victoria - 35760 SAINT-GREGOIRE	Date de validité :	31/12/2017

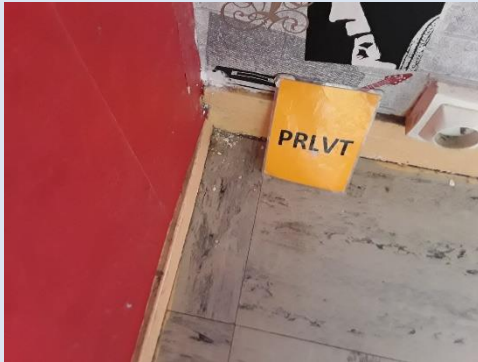
PRELEVEMENT : 13LB40202P001			
NOM DU CLIENT	NUMERO DU DOSSIER		PIECE OU LOCAL
OPH77	13LB40202 26/09/2017		Chambre 1
ELEMENT	DESCRIPTIF DU LABORATOIRE	DATE DE PRELEVEMENT	NOM DE L'OPERATEUR
Enduit béton	Enduit plâtreux blanc en vrac + peintures multiples non séparable + papier peint non séparable	26/09/2017	JULIEN Mickaël
LOCALISATION		RESULTAT	
Mur C		Amiante non détecté	
EMPLACEMENT

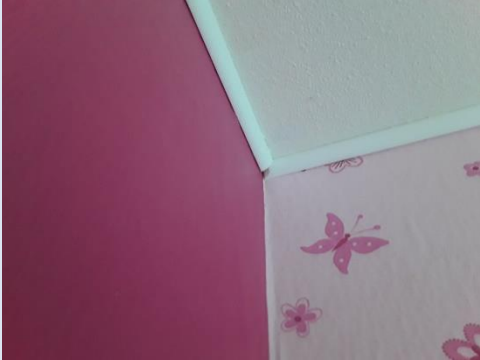
PRELEVEMENT : 13LB40202P002			
NOM DU CLIENT	NUMERO DU DOSSIER		PIECE OU LOCAL
OPH77	13LB40202 26/09/2017		Chambre 2
ELEMENT	DESCRIPTIF DU LABORATOIRE	DATE DE PRELEVEMENT	NOM DE L'OPERATEUR
Enduit béton	Enduit plâtreux blanc en vrac + peintures multiples avec poussières non séparable	26/09/2017	JULIEN Mickaël
LOCALISATION		RESULTAT	
Plafond		Amiante détecté (Chrysotile)	
EMPLACEMENT

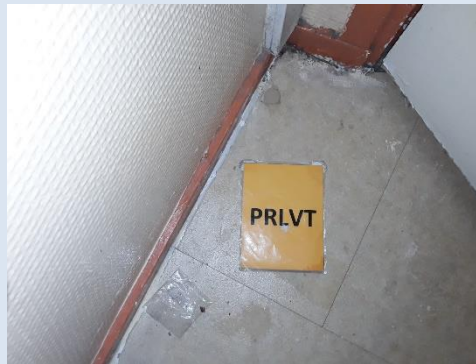
PRELEVEMENT : 13LB40202P003				
NOM DU CLIENT		NUMERO DU DOSSIER		PIECE OU LOCAL
OPH77		13LB40202 26/09/2017		Couloir
ELEMENT	DESCRIPTIF DU LABORATOIRE	DATE DE PRELEVEMENT	NOM DE L'OPERATEUR	
Dalle de sol	Colle bitumineuse noire + colle polymère jaune non séparable + ragréage gris non séparable + sous couche de ragréage blanche non séparable	26/09/2017	JULIEN Mickaël	
LOCALISATION			RESULTAT	
Sol			Fr2:Amiante détecté (Chrysotile)

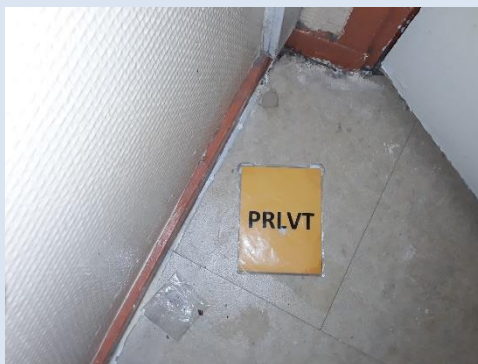
PRELEVEMENT : 13LB40202P003			
NOM DU CLIENT	NUMERO DU DOSSIER		PIECE OU LOCAL
OPH77	13LB40202 26/09/2017		Couloir
ELEMENT	DESCRIPTIF DU LABORATOIRE	DATE DE PRELEVEMENT	NOM DE L'OPERATEUR
Dalle de sol	Revêtement souple beige + matériau compact gris hétérogène	26/09/2017	JULIEN Mickaël

LOCALISATION	RESULTAT
Sol	Fr1:Amiante non détecté

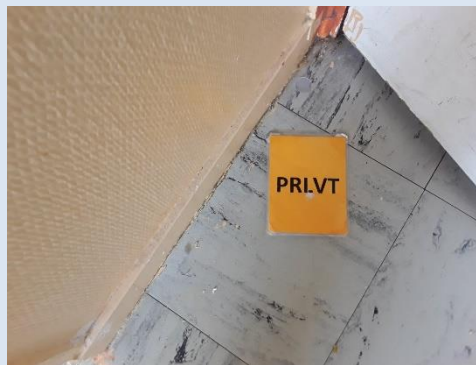
PRELEVEMENT : 13LB40202P007				
NOM DU CLIENT		NUMERO DU DOSSIER		PIECE OU LOCAL
OPH77		13LB40202 26/09/2017		Séjour
ELEMENT	DESCRIPTIF DU LABORATOIRE	DATE DE PRELEVEMENT	NOM DE L'OPERATEUR	
Dalle de sol	Colle polymère jaune non séparable + ragréage gris + matériau compact gris hétérogène non séparable	26/09/2017	JULIEN Mickaël	
LOCALISATION			RESULTAT	
Sol			Fr2:Amiante non détecté	
EMPLACEMENT

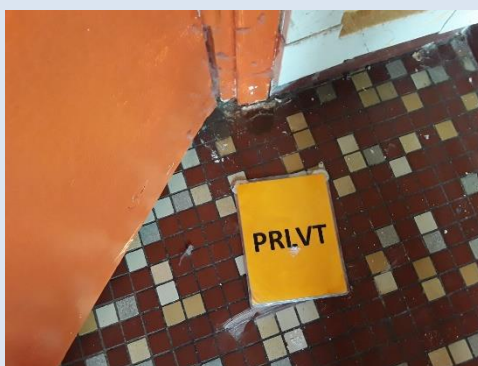
PRELEVEMENT : 13LB40202P009				
NOM DU CLIENT		NUMERO DU DOSSIER		PIECE OU LOCAL
OPH77		13LB40202 26/09/2017		Cuisine
ELEMENT	DESCRIPTIF DU LABORATOIRE	DATE DE PRELEVEMENT	NOM DE L'OPERATEUR	
Carrelage	Colle beige + matériau compact gris hétérogène non séparable + carrelage	26/09/2017	JULIEN Mickaël	
LOCALISATION			RESULTAT	
Sol			Amiante non détecté

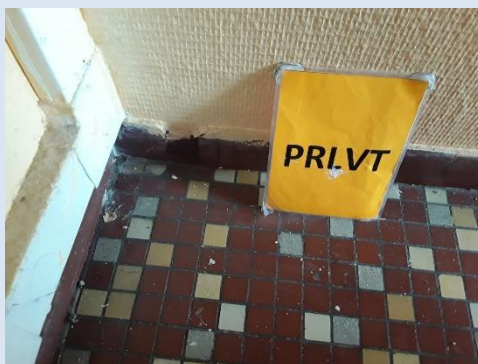
PRELEVEMENT : 13LB40202P010				
NOM DU CLIENT		NUMERO DU DOSSIER		PIECE OU LOCAL
OPH77		13LB40202 26/09/2017		Cuisine
ELEMENT	DESCRIPTIF DU LABORATOIRE	DATE DE PRELEVEMENT	NOM DE L'OPERATEUR	
Plinthes	Colle beige + carrelage	26/09/2017	JULIEN Mickaël	
LOCALISATION			RESULTAT	
Mur A			Amiante non détecté

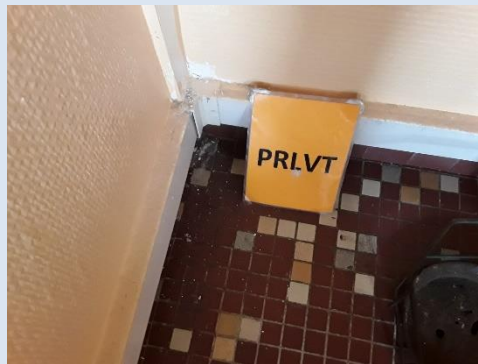
PRELEVEMENT : 13LB40202P011			
NOM DU CLIENT	NUMERO DU DOSSIER		PIECE OU LOCAL
OPH77	13LB40202 26/09/2017		Cuisine
ELEMENT	DESCRIPTIF DU LABORATOIRE	DATE DE PRELEVEMENT	NOM DE L'OPERATEUR
Enduit plaque de plâtre	Enduit plâtreux blanc en vrac + peintures multiples non séparable + papier non séparable + toile fibreuse blanche non séparable	26/09/2017	JULIEN Mickaël
LOCALISATION		RESULTAT	
Mur D		Amiante détecté (Chrysotile)
