# Rapport de repérage des matériaux et produits contenant de l'amiante avant réalisation de travaux dans un immeuble bâti

47, Avenue A. De Saint Exupery - Logement 2 - ESC B6 - RC  
77000 MELUN

**Référence du dossier :** Diffus OPH77

13LB60002 17/04/2020 - 01:56

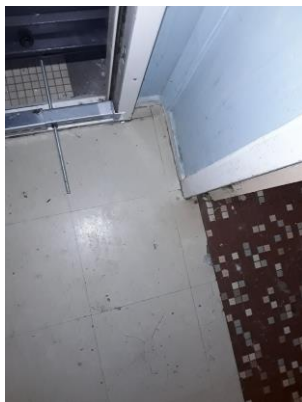
Identification : P002 (Fr1)

Pièce et étage : Entrée RC

Localisation : Sol

Parties d'ouvrages ou de composants : Autres (Dalle de sol)

Descriptif Laboratoire : Colle bitumineuse noire en faible quantité non séparable + ragréage gris

Résultat (justification) : Amiante détecté (RESULTAT ANALYSE)

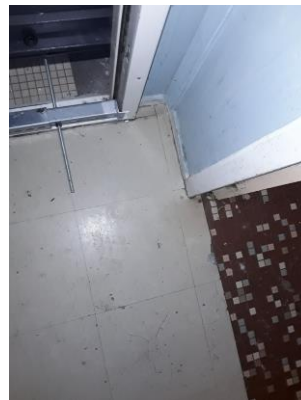
Identification : P002 (Fr2)

Pièce et étage : Entrée RC

Localisation : Sol

Parties d'ouvrages ou de composants : Autres (Dalle de sol)

Descriptif Laboratoire : Dalle dure cassante beige

Résultat (justification) : Amiante non détectée (RESULTAT ANALYSE)
