## Rapport de mission de repérage des matériaux et produits contenant de l'amiante avant réalisation de travaux

47 AVENUE A. DE ST EXUPERY

77000 MELUN

RAPPORT N° :	13LB60101	Laboratoire d'Analyses :	ITGA
Repérage réalisé le :	22/06/2018	Adresse laboratoire :	3 RUE ARMAND HERPIN LACROIX - CS 46537 35065 RENNES CEDEX
Accompagnateur :		Numéro d'accréditation :	1-5967
Par :	Alain LEITE LOPES	Organisme d'assurance professionnelle :	AXA France
N° certificat :	CPDI4715	Adresse assurance :	313 Terrasses de l'Arche 92727 NANTERRE CEDEX
Date d'obtention :	17/01/2018	N° de contrat d'assurance :	10063271004
Organisme certificateur	I.Cert Parc EDONIA - Bâtiment G - Rue de la Terre Victoria - 35760 Saint-Grégoire	Date de validité :	31/12/2018

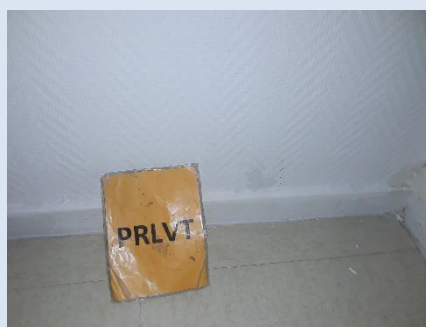
PRELEVEMENT : 13LB60101P001			
NOM DU CLIENT	NUMERO DU DOSSIER		PIECE OU LOCAL
OPH77	13LB60101 22/06/2018		Séjour
ELEMENT	DESCRIPTIF DU LABORATOIRE	DATE DE PRELEVEMENT	NOM DE L'OPERATEUR
Béton	Matériau plâtreux blanc en vrac non séparable + peintures multiples non séparable + toile fibreuse blanche non séparable	22/06/2018	LEITE LOPES Alain
LOCALISATION		RESULTAT	
Mur E		Amiante non détecté

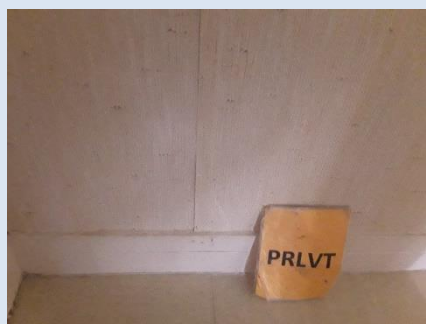
PRELEVEMENT : 13LB60101P003			
NOM DU CLIENT	NUMERO DU DOSSIER	PIECE OU LOCAL	
OPH77	13LB60101 22/06/2018	Chambre 1	
ELEMENT	DESCRIPTIF DU LABORATOIRE	DATE DE PRELEVEMENT	NOM DE L'OPERATEUR
Enduit	Enduit plâtreux blanc en vrac + carton en vrac non séparable	22/06/2018	LEITE LOPES Alain
LOCALISATION		RESULTAT	
Mur D		Amiante non détecté

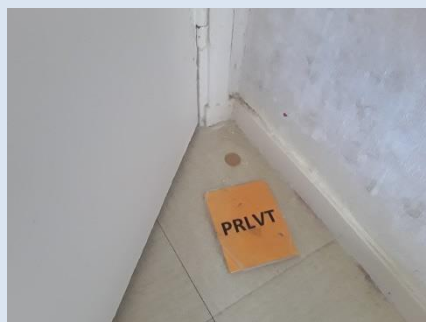
PIECE	ETAGE	ELEMENTS	DESCRIPTIF LABORATOIRE	Echantillon	REPERAGE	ETAT	RESULTAT
Chambre 4		Dalle de sol	Peinture non séparable + colle polymère jaune en faible quantité non séparable + dalle dure cassante grise	13LB60101P004	Sol	BON ETAT	Fr1:Amiante détecté (Chrysotile-Trémolite)
Chambre 4		Dalle de sol	Colle bitumineuse noire en faible quantité	13LB60101P004	Sol	BON ETAT	Fr2:Amiante détecté (Chrysotile)

PRELEVEMENT : 13LB60101P004			
NOM DU CLIENT	NUMERO DU DOSSIER	PIECE OU LOCAL	
OPH77	13LB60101 22/06/2018	Chambre 4	
ELEMENT	DESCRIPTIF DU LABORATOIRE	DATE DE PRELEVEMENT	NOM DE L'OPERATEUR
Dalle de sol	Peinture non séparable + colle polymère jaune en faible quantité non séparable + dalle dure cassante grise	22/06/2018	LEITE LOPES Alain
LOCALISATION		RESULTAT	
Sol		Fr1:Amiante détecté (Chrysotile-Trémolite)

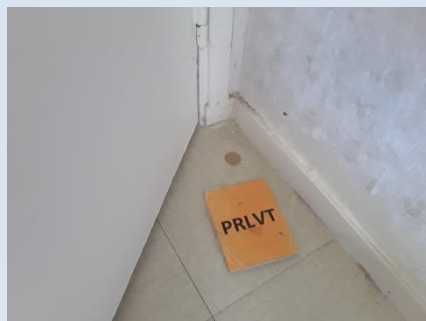
PRELEVEMENT : 13LB60101P004

NOM DU CLIENT	NUMERO DU DOSSIER	PIECE OU LOCAL	
OPH77	13LB60101 22/06/2018	Chambre 4	
ELEMENT	DESCRIPTIF DU LABORATOIRE	DATE DE PRELEVEMENT	NOM DE L'OPERATEUR
Dalle de sol	Colle bitumineuse noire en faible quantité	22/06/2018	LEITE LOPES Alain
LOCALISATION		RESULTAT	
Sol		Fr2:Amiante détecté (Chrysotile)

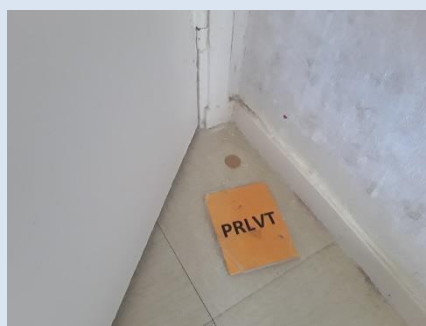
PRELEVEMENT : 13LB60101P004

NOM DU CLIENT	NUMERO DU DOSSIER	PIECE OU LOCAL	
OPH77	13LB60101 22/06/2018	Chambre 4	
ELEMENT	DESCRIPTIF DU LABORATOIRE	DATE DE PRELEVEMENT	NOM DE L'OPERATEUR
Dalle de sol	Revêtement souple beige	22/06/2018	LEITE LOPES Alain
LOCALISATION		RESULTAT	
Sol		Fr3:Amiante non détecté

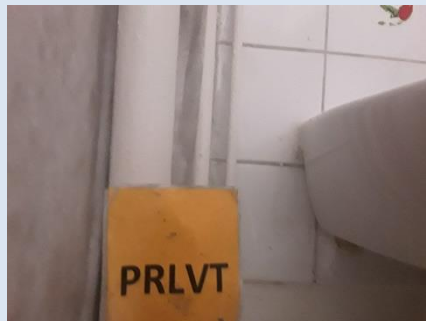
PRELEVEMENT : 13LB60101P005			
NOM DU CLIENT	NUMERO DU DOSSIER		PIECE OU LOCAL
OPH77	13LB60101 22/06/2018		Chambre 4
ELEMENT	DESCRIPTIF DU LABORATOIRE	DATE DE PRELEVEMENT	NOM DE L'OPERATEUR
Faïence 1	Colle beige + carrelage	22/06/2018	LEITE LOPES Alain
LOCALISATION		RESULTAT	
Mur E		Amiante non détecté
