## Rapport de mission de repérage des matériaux et produits contenant de l'amiante avant réalisation de travaux

47 AVENUE DE ST EXUPERY

77000 MELUN

RAPPORT N° :	13LB60401	Laboratoire d'Analyses :	ITGA
Repérage réalisé le :	14/03/2018	Adresse laboratoire :	3 RUE ARMAND HERPIN LACROIX - CS 46537 35065 RENNES CEDEX
Accompagnateur :		Numéro d'accréditation :	1-5967
Par :	Gaetan BEDEL	Organisme d'assurance professionnelle :	AXA France
N° certificat :	CPDI3869	Adresse assurance :	313 Terrasses de l'Arche 92727 NANTERRE CEDEX
Date d'obtention :	22/04/2016	N° de contrat d'assurance :	10063271004
Organisme certificateur	I.CERT PARC EDONIA - BAT G - RUE DE LA TERRE VICTORIA - 35760 SAINT GREGOIRE	Date de validité :	31/12/2018

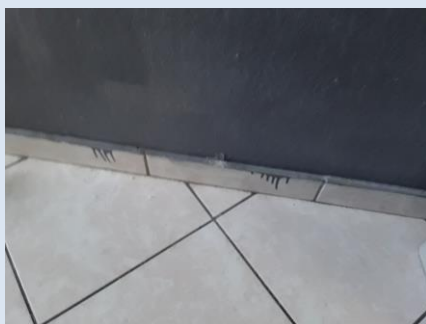
PRELEVEMENT : 13LB60401P001			
NOM DU CLIENT	NUMERO DU DOSSIER		PIECE OU LOCAL
OPH77	13LB60401 14/03/2018		Cuisine
ELEMENT	DESCRIPTIF DU LABORATOIRE	DATE DE PRELEVEMENT	NOM DE L'OPERATEUR
Enduit / Peinture béton	Enduit plâtreux blanc en vrac non séparable + peintures multiples non séparable	14/03/2018	BEDEL Gaetan
LOCALISATION		RESULTAT	
Mur C		Amiante non détecté

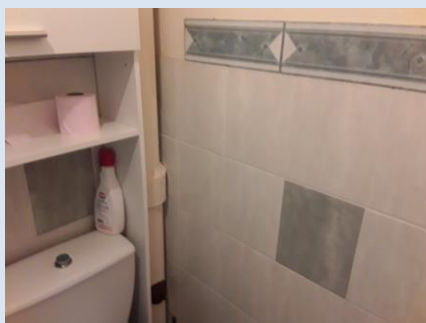
PRELEVEMENT : 13LB60401P001			
NOM DU CLIENT	NUMERO DU DOSSIER		PIECE OU LOCAL
OPH77	13LB60401 14/03/2018		WC
ELEMENT	DESCRIPTIF DU LABORATOIRE	DATE DE PRELEVEMENT	NOM DE L'OPERATEUR
Conduit Amiante ciment	Enduit plâtreux blanc en vrac non séparable + peintures multiples non séparable	14/03/2018	BEDEL Gaetan
LOCALISATION		RESULTAT	
Du sol au plafond		Amiante non détectée

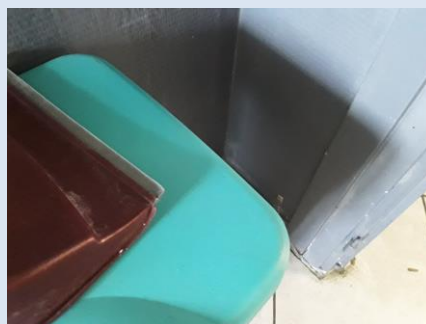
PRELEVEMENT : 13LB60401P002			
NOM DU CLIENT	NUMERO DU DOSSIER	PIECE OU LOCAL	
OPH77	13LB60401 14/03/2018	Cuisine	
ELEMENT	DESCRIPTIF DU LABORATOIRE	DATE DE PRELEVEMENT	NOM DE L'OPERATEUR
Enduit / Peinture plaque de plâtre	Enduit plâtreux blanc en vrac non séparable + peintures multiples non séparable + carton non séparable	14/03/2018	BEDEL Gaetan
LOCALISATION		RESULTAT	
Mur D		Amiante non détecté

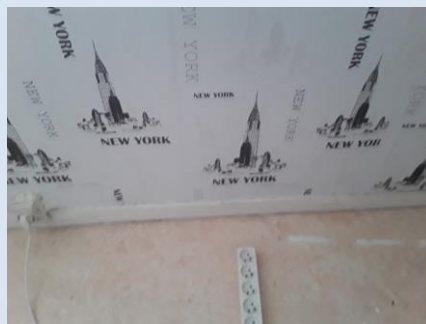
PRELEVEMENT : 13LB60401P003			
NOM DU CLIENT	NUMERO DU DOSSIER	PIECE OU LOCAL	
OPH77	13LB60401 14/03/2018	Chambre 3	
ELEMENT	DESCRIPTIF DU LABORATOIRE	DATE DE PRELEVEMENT	NOM DE L'OPERATEUR
Enduit / Peinture béton	Enduit plâtreux blanc en vrac + peinture non séparable + matériau gris en faible quantité en vrac non séparable	14/03/2018	BEDEL Gaetan
LOCALISATION		RESULTAT	
Mur C		Amiante non détecté

Fraction analysée	Technique analytique	Nb de préparations	Date d'analyse	Résultat / Type d'amiante
Réf dossier client : 13LB60401-01 - 47 AVENUE DE ST EXUPERY 77000 MELUN Réf échantillon client : 13LB60401P003 / LOGEMENTS COLLECTIFS - - - / Chambre 3 Mur C Enduit Peinture béton				Réf échantillon ITGA : IT071803-30602 Description ITGA : Enduit plâtreux blanc en vrac / Peinture / Matériau gris en faible quantité en vrac

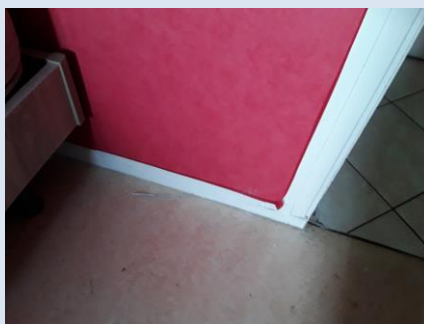
PRELEVEMENT : 13LB60401P004			
NOM DU CLIENT	NUMERO DU DOSSIER		PIECE OU LOCAL
OPH77	13LB60401 14/03/2018		Chambre 4
ELEMENT	DESCRIPTIF DU LABORATOIRE	DATE DE PRELEVEMENT	NOM DE L'OPERATEUR
Enduit / Peinture plaque de plâtre	Enduit plâtreux blanc en vrac non séparable + peinture non séparable + papier peint non séparable	14/03/2018	BEDEL Gaetan
LOCALISATION		RESULTAT	
Mur D		Amiante non détecté

* Enduit plâtreux blanc en vrac + peinture non séparable + matériau gris en faible quantité en vrac non séparable	META	1	20/03/2018	Amiante non détecté / -
Réf dossier client : 13LB60401-01 - 47 AVENUE DE ST EXUPERY 77000 MELUN Réf échantillon client : 13LB60401P004 / LOGEMENTS COLLECTIFS - - - / Chambre 4 Mur D Enduit Peinture plaque de plâtre				Réf échantillon ITGA : IT071803-30603 Description ITGA : Enduit plâtreux blanc en vrac / Peinture / Papier peint

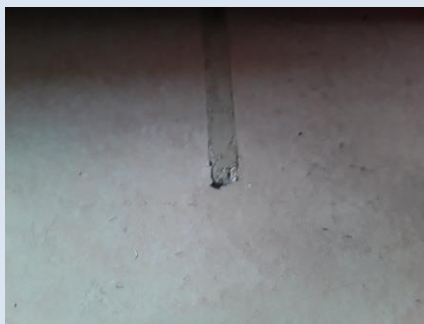
Chambre 4		Revêtement souple	Revêtement souple beige + colle polymère jaune non séparable + ragréage gris non séparable + sous couche de ragréage blanche non séparable	13LB60401P005	Sols	DEGRADATION PARTIELLE	Amiante non détecté	ZSO

PRELEVEMENT : 13LB60401P005			
NOM DU CLIENT	NUMERO DU DOSSIER		PIECE OU LOCAL
OPH77	13LB60401 14/03/2018		Chambre 4
ELEMENT	DESCRIPTIF DU LABORATOIRE	DATE DE PRELEVEMENT	NOM DE L'OPERATEUR
Revêtement souple	Revêtement souple beige + colle polymère jaune non séparable + ragréage gris non séparable + sous couche de ragréage blanche non séparable	14/03/2018	BEDEL Gaetan
LOCALISATION		RESULTAT	
Sols		Amiante non détecté

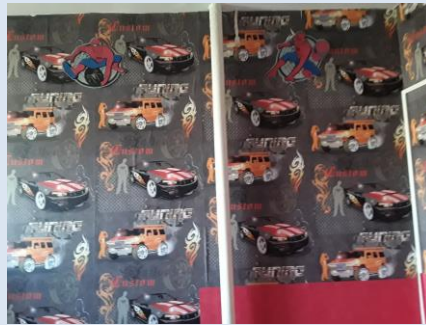
PIECE	ETAGE	ELEMENTS	DESCRIPTIF LABORATOIRE	REPERAGE	Echantillon	METHODE	ETAT	RESULTAT
Chambre 4		Conduit Amiante ciment		Du sol au plafond	13LB60401P006	JP	BON ETAT	Amiante détectée

PIECE	ETAGE	ELEMENTS	DESCRIPTIF LABORATOIRE	Echantillon	REPERAGE	ETAT	RESULTAT	METHODE
Chambre 4		Conduit Amiante ciment		13LB60401P006	Du sol au plafond	BON ETAT	Amiante détectée	JP

PRELEVEMENT : 13LB60401P006			
NOM DU CLIENT	NUMERO DU DOSSIER	PIECE OU LOCAL	
OPH77	13LB60401 14/03/2018	Chambre 4	
ELEMENT	DESCRIPTIF DU LABORATOIRE	DATE DE PRELEVEMENT	NOM DE L'OPERATEUR
Conduit Amiante ciment		14/03/2018	BEDEL Gaetan
LOCALISATION		RESULTAT	
Du sol au plafond		Amiante détectée	
EMPLACEMENT
