Rapport de mission de repérage des matériaux et produits contenant de l'amiante avant réalisation de travaux

2 SQUARE P. MERIMÉE

77000 MELUN

Rapport N° : 13LB80101 26/11/2018

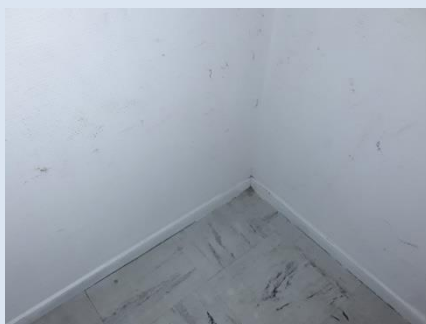
PRELEVEMENT : 13LB80101P006			
NOM DU CLIENT	NUMERO DU DOSSIER		PIECE OU LOCAL
OPH77	13LB80101 26/11/2018		Cellier (RC)
ELEMENT	DESCRIPTIF DU LABORATOIRE	DATE DE PRELEVEMENT	NOM DE L'OPERATEUR
Enduit / Peinture	Enduit plâtreux blanc en faible quantité en vrac + peintures multiples en faible quantité non séparable	26/11/2018	BEDEL Gaetan
LOCALISATION		RESULTAT	
Mur A		Amiante détecté (Chrysotile)
