## Rapport de mission de repérage des matériaux et produits contenant de l'amiante avant réalisation de travaux

2 SQUARE P. MERIMÉE

77000 MELUN

**Rapport N° : 13LB80101 26/11/2018**

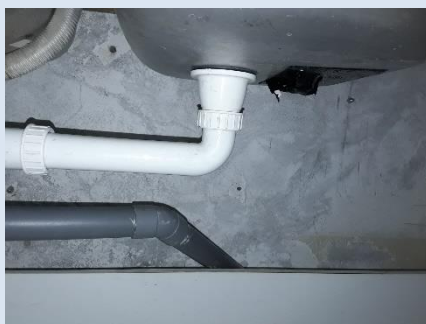
PRELEVEMENT : 13LB80101P001			
NOM DU CLIENT	NUMERO DU DOSSIER		PIECE OU LOCAL
OPH77	13LB80101 26/11/2018		Cuisine (RC)
ELEMENT	DESCRIPTIF DU LABORATOIRE	DATE DE PRELEVEMENT	NOM DE L'OPERATEUR
Revêtement bitumineux	Matériau bitumineux noir	26/11/2018	BEDEL Gaetan
LOCALISATION		RESULTAT	
Sous évier		Amiante détecté (Chrysotile)

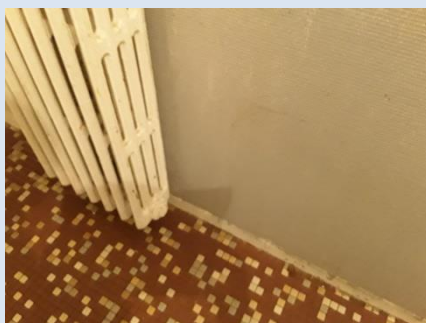
PRELEVEMENT : 13LB80101P002			
NOM DU CLIENT	NUMERO DU DOSSIER		PIECE OU LOCAL
OPH77	13LB80101 26/11/2018		Cuisine (RC)
ELEMENT	DESCRIPTIF DU LABORATOIRE	DATE DE PRELEVEMENT	NOM DE L'OPERATEUR
Enduit / Peinture béton	Enduit plâtreux blanc en faible quantité en vrac + peinture en faible quantité non séparable	26/11/2018	BEDEL Gaetan
LOCALISATION		RESULTAT	
Mur C		Amiante non détecté

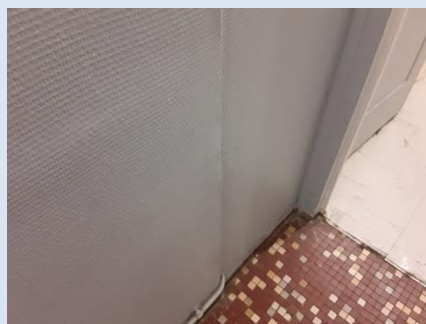
PRELEVEMENT : 13LB80101P003			
NOM DU CLIENT	NUMERO DU DOSSIER	PIECE OU LOCAL	
OPH77	13LB80101 26/11/2018	Salle de bains (RC)	
ELEMENT	DESCRIPTIF DU LABORATOIRE	DATE DE PRELEVEMENT	NOM DE L'OPERATEUR
Enduit / Peinture	Enduit plâtreux blanc en vrac + peintures multiples non séparable + matériau gris en faible quantité non séparable	26/11/2018	BEDEL Gaetan
LOCALISATION		RESULTAT	
Mur E		Amiante non détecté

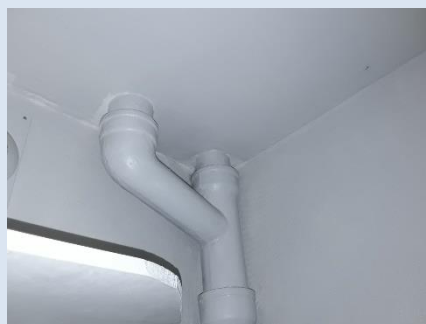
PRELEVEMENT : 13LB80101P004			
NOM DU CLIENT	NUMERO DU DOSSIER	PIECE OU LOCAL	
OPH77	13LB80101 26/11/2018	WC (RC)	
ELEMENT	DESCRIPTIF DU LABORATOIRE	DATE DE PRELEVEMENT	NOM DE L'OPERATEUR
Enduit / Peinture béton	Enduit plâtreux blanc en faible quantité + peintures multiples en vrac non séparable	26/11/2018	BEDEL Gaetan
LOCALISATION		RESULTAT	
Plafond		Amiante détecté (Chrysotile)

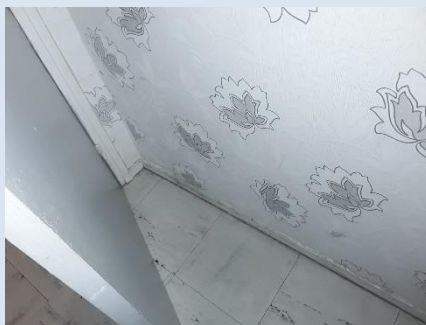
PRELEVEMENT : 13LB80101P005			
NOM DU CLIENT	NUMERO DU DOSSIER		PIECE OU LOCAL
OPH77	13LB80101 26/11/2018		Chambre 1 (RC)
ELEMENT	DESCRIPTIF DU LABORATOIRE	DATE DE PRELEVEMENT	NOM DE L'OPERATEUR
Enduit / Peinture béton	Enduit plâtreux blanc en vrac + peintures multiples non séparable	26/11/2018	BEDEL Gaetan
LOCALISATION		RESULTAT	
Mur A		Amiante non détecté

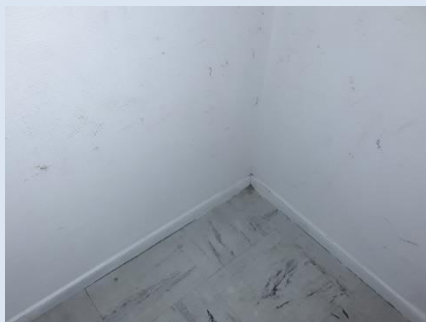
PRELEVEMENT : 13LB80101P006			
NOM DU CLIENT	NUMERO DU DOSSIER		PIECE OU LOCAL
OPH77	13LB80101 26/11/2018		Cellier (RC)
ELEMENT	DESCRIPTIF DU LABORATOIRE	DATE DE PRELEVEMENT	NOM DE L'OPERATEUR
Enduit / Peinture	Enduit plâtreux blanc en faible quantité en vrac + peintures multiples en faible quantité non séparable	26/11/2018	BEDEL Gaetan
LOCALISATION		RESULTAT	
Mur A		Amiante détecté (Chrysotile)

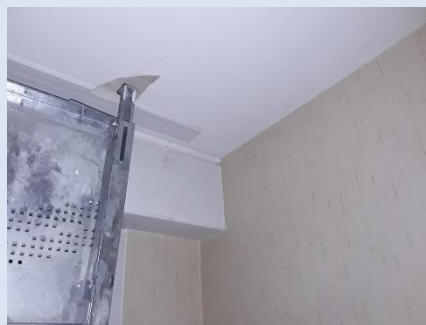
PRELEVEMENT : 13LB80101P007			
NOM DU CLIENT	NUMERO DU DOSSIER	PIECE OU LOCAL	
OPH77	13LB80101 26/11/2018	Chambre 2 (RC)	
ELEMENT	DESCRIPTIF DU LABORATOIRE	DATE DE PRELEVEMENT	NOM DE L'OPERATEUR
Enduit / Peinture béton	Enduit plâtreux blanc en vrac + peintures multiples non séparable	26/11/2018	BEDEL Gaetan
LOCALISATION		RESULTAT	
Plafond		Amiante non détecté

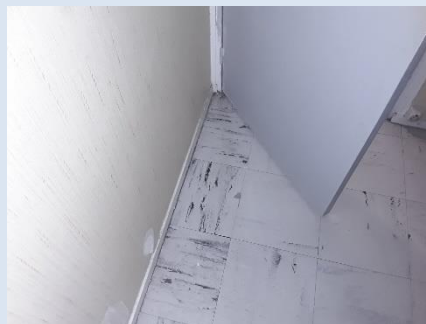
PRELEVEMENT : 13LB80101P008			
NOM DU CLIENT	NUMERO DU DOSSIER	PIECE OU LOCAL	
OPH77	13LB80101 26/11/2018	Chambre 2 (RC)	
ELEMENT	DESCRIPTIF DU LABORATOIRE	DATE DE PRELEVEMENT	NOM DE L'OPERATEUR
Dalle de sol	Dalle dure cassante beige	26/11/2018	BEDEL Gaetan
LOCALISATION		RESULTAT	
Sol		Fr1:Amiante détecté (Chrysotile)

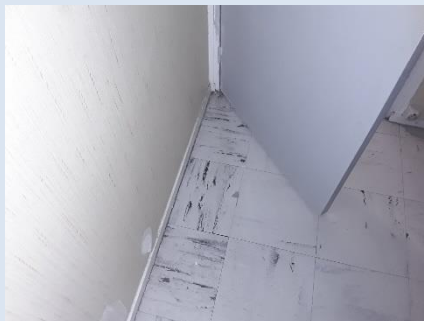
PRELEVEMENT : 13LB80101P008			
NOM DU CLIENT	NUMERO DU DOSSIER	PIECE OU LOCAL	
OPH77	13LB80101 26/11/2018	Chambre 2 (RC)	
ELEMENT	DESCRIPTIF DU LABORATOIRE	DATE DE PRELEVEMENT	NOM DE L'OPERATEUR
Dalle de sol	Colle bitumineuse noire	26/11/2018	BEDEL Gaetan
LOCALISATION		RESULTAT	
Sol		Fr2:Amiante détecté (Chrysotile)

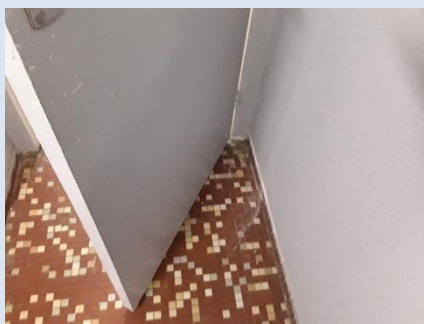
PRELEVEMENT : 13LB80101P009			
NOM DU CLIENT	NUMERO DU DOSSIER	PIECE OU LOCAL	
OPH77	13LB80101 26/11/2018	Salle de bains (RC)	
ELEMENT	DESCRIPTIF DU LABORATOIRE	DATE DE PRELEVEMENT	NOM DE L'OPERATEUR
Carrelage	Colle grise + matériau compact gris non séparable + carrelage	26/11/2018	BEDEL Gaetan
LOCALISATION		RESULTAT	
Sol		Amiante non détecté

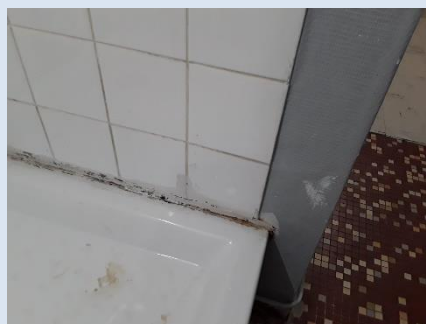
PRELEVEMENT : 13LB80101P010			
NOM DU CLIENT	NUMERO DU DOSSIER	PIECE OU LOCAL	
OPH77	13LB80101 26/11/2018	Salle de bains (RC)	
ELEMENT	DESCRIPTIF DU LABORATOIRE	DATE DE PRELEVEMENT	NOM DE L'OPERATEUR
Faïence 1	Colle beige + peintures multiples non séparable + couche plâtreuse blanche non séparable + carrelage	26/11/2018	BEDEL Gaetan
LOCALISATION		RESULTAT	
Mur D		Amiante non détecté

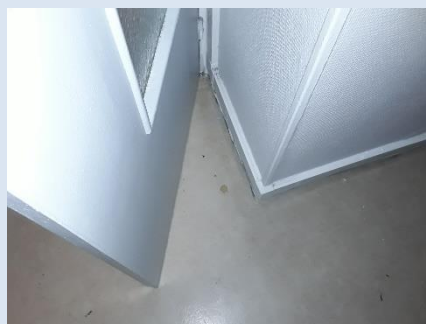
PRELEVEMENT : 13LB80101P011			
NOM DU CLIENT	NUMERO DU DOSSIER	PIECE OU LOCAL	
OPH77	13LB80101 26/11/2018	Séjour (RC)	
ELEMENT	DESCRIPTIF DU LABORATOIRE	DATE DE PRELEVEMENT	NOM DE L'OPERATEUR
Revêtement souple	Revêtement souple beige + colle polymère jaune en faible quantité non séparable	26/11/2018	BEDEL Gaetan
LOCALISATION		RESULTAT	
Sol		Amiante non détecté
