Rapport de mission de repérage des matériaux et produits contenant de l'amiante avant réalisation de travaux

15 SQUARE F.COUPERIN

77000 MELUN

RAPPORT N° :	13LBC0001	Laboratoire d'Analyses :	ITGA
Repérage réalisé le :	02/11/2018	Adresse laboratoire :	3 RUE ARMAND HERPIN LACROIX - CS 46537 35065 RENNES CEDEX
Accompagnateur :		Numéro d'accréditation :	1-5967
Par :	Mickaël JULIEN	Organisme d'assurance professionnelle :	AXA France
N° certificat :	CPDI 4129	Adresse assurance :	313 Terrasses de l'Arche 92727 NANTERRE CEDEX
Date d'obtention :	01/01/2017	N° de contrat d'assurance :	10063271004
Organisme certificateur	I.CERT Parc Edonia - Bâtiment G - Rue de la Terre Victoria - 35760 SAINT-GREGOIRE	Date de validité :	31/12/2018

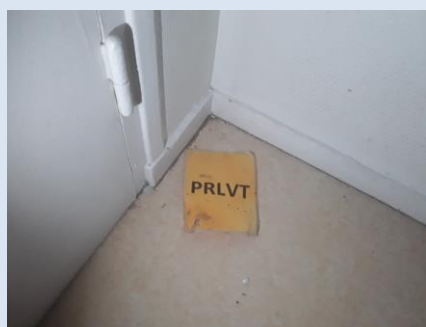
PRELEVEMENT : 13LBC0001P001			
NOM DU CLIENT	NUMERO DU DOSSIER		PIECE OU LOCAL
OPH77	13LBC0001 02/11/2018		Couloir
ELEMENT	DESCRIPTIF DU LABORATOIRE	DATE DE PRELEVEMENT	NOM DE L'OPERATEUR
Enduit béton	Enduit plâtreux blanc en faible quantité + peintures multiples non séparable + toile fibreuse blanche non séparable	02/11/2018	JULIEN Mickaël
LOCALISATION		RESULTAT	
Mur B		Amiante non détecté

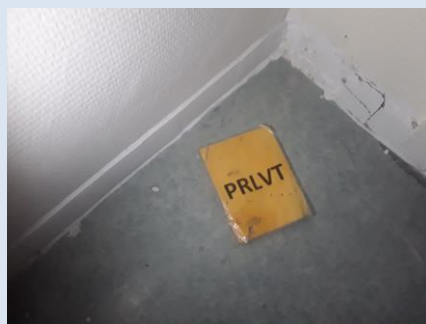
PRELEVEMENT : 13LBC0001P004			
NOM DU CLIENT	NUMERO DU DOSSIER	PIECE OU LOCAL	
OPH77	13LBC0001 02/11/2018	Cuisine	
ELEMENT	DESCRIPTIF DU LABORATOIRE	DATE DE PRELEVEMENT	NOM DE L'OPERATEUR
Revêtement souple	Revêtement souple bleu + colle polymère jaune non séparable + matériau souple marron non séparable + matériau compact beige + peinture non séparable + colle grise non séparable + joint cassant gris non séparable + matériau beige hétérogène	02/11/2018	JULIEN Mickaël
LOCALISATION		RESULTAT	
Sol		Amiante non détecté

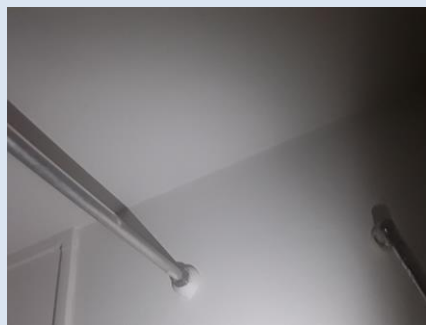
PRELEVEMENT : 13LBC0001P008			
NOM DU CLIENT	NUMERO DU DOSSIER	PIECE OU LOCAL	
OPH77	13LBC0001 02/11/2018	Salle de bains	
ELEMENT	DESCRIPTIF DU LABORATOIRE	DATE DE PRELEVEMENT	NOM DE L'OPERATEUR
Enduit béton	Enduit plâtreux blanc + peintures multiples non séparable	02/11/2018	JULIEN Mickaël
LOCALISATION		RESULTAT	
Plafond		Amiante non détecté

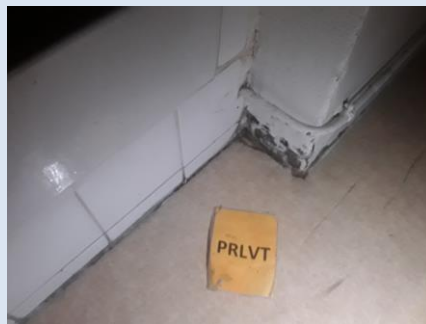
PRELEVEMENT : 13LBC0001P009			
NOM DU CLIENT	NUMERO DU DOSSIER	PIECE OU LOCAL	
OPH77	13LBC0001 02/11/2018	Salle de bains	
ELEMENT	DESCRIPTIF DU LABORATOIRE	DATE DE PRELEVEMENT	NOM DE L'OPERATEUR
Colle faïence	Colle beige + carrelage	02/11/2018	JULIEN Mickaël
LOCALISATION		RESULTAT	
Mur D		Amiante non détecté
