Rapport de mission de repérage des matériaux et produits contenant de l'amiante avant réalisation de travaux

5 AVENUE A. DE ST EXUPERY

77000 MELUN

RAPPORT N° :	13LBG0302	Laboratoire d'Analyses :	ITGA
Repérage réalisé le :	12/10/2018	Adresse laboratoire :	3 RUE ARMAND HERPIN LACROIX - CS 46537 35065 RENNES CEDEX
Accompagnateur :		Numéro d'accréditation :	1-5967
Par :	Mickaël JULIEN	Organisme d'assurance professionnelle :	AXA France
N° certificat :	CPDI 4129	Adresse assurance :	313 Terrasses de l'Arche 92727 NANTERRE CEDEX
Date d'obtention :	01/01/2017	N° de contrat d'assurance :	10063271004
Organisme certificateur	I.CERT Parc Edonia - Bâtiment G - Rue de la Terre Victoria - 35760 SAINT-GREGOIRE	Date de validité :	31/12/2018

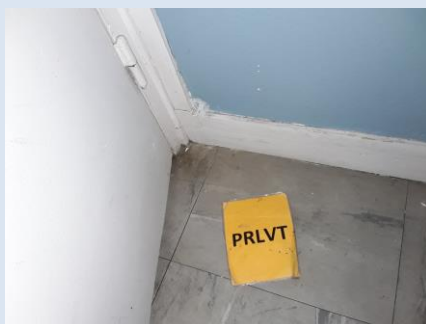
PRELEVEMENT : 13LBG0302P001			
NOM DU CLIENT	NUMERO DU DOSSIER		PIECE OU LOCAL
OPH77	13LBG0302 12/10/2018		Chambre 1
ELEMENT	DESCRIPTIF DU LABORATOIRE	DATE DE PRELEVEMENT	NOM DE L'OPERATEUR
Enduit béton	Enduit plâtreux blanc en vrac non séparable + peinture non séparable	12/10/2018	JULIEN Mickaël
LOCALISATION		RESULTAT	
Mur A		Amiante non détecté

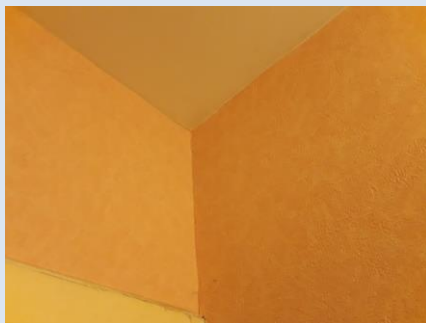
PRELEVEMENT : 13LBG0302P002			
NOM DU CLIENT	NUMERO DU DOSSIER		PIECE OU LOCAL
OPH77	13LBG0302 12/10/2018		Dégagement
ELEMENT	DESCRIPTIF DU LABORATOIRE	DATE DE PRELEVEMENT	NOM DE L'OPERATEUR
Enduit béton	Enduit plâtreux beige en vrac non séparable + peinture non séparable	12/10/2018	JULIEN Mickaël
LOCALISATION		RESULTAT	
Plafond		Amiante détecté (Chrysotile)

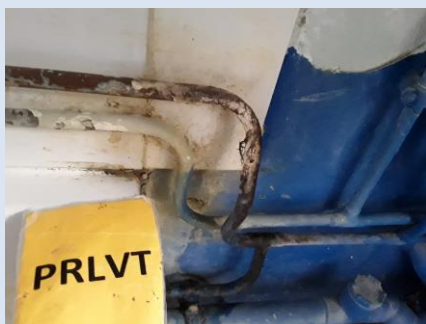
PRELEVEMENT : 13LBG0302P004

NOM DU CLIENT	NUMERO DU DOSSIER	PIECE OU LOCAL	
OPH77	13LBG0302 12/10/2018	Salle de bains	
ELEMENT	DESCRIPTIF DU LABORATOIRE	DATE DE PRELEVEMENT	NOM DE L'OPERATEUR
Enduit béton	Peintures multiples en vrac	12/10/2018	JULIEN Mickaël
LOCALISATION		RESULTAT	
Mur C		Amiante non détecté

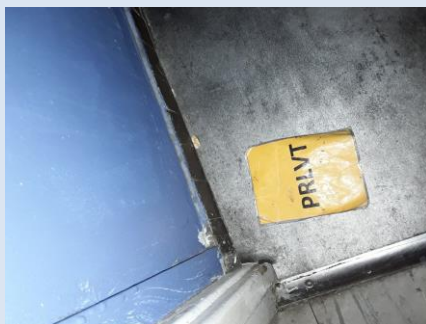
PRELEVEMENT : 13LBG0302P008			
NOM DU CLIENT	NUMERO DU DOSSIER	PIECE OU LOCAL	
OPH77	13LBG0302 12/10/2018	WC	
ELEMENT	DESCRIPTIF DU LABORATOIRE	DATE DE PRELEVEMENT	NOM DE L'OPERATEUR
Enduit / Peinture plaque de plâtre	Enduit plâtreux blanc en vrac non séparable + peintures multiples non séparable + carton non séparable	12/10/2018	JULIEN Mickaël
LOCALISATION		RESULTAT	
Mur A		Amiante détecté (Chrysotile)

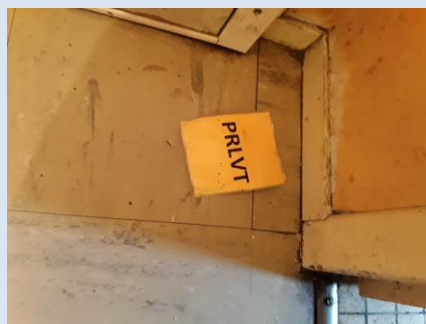
PRELEVEMENT : 13LBG0302P009			
NOM DU CLIENT	NUMERO DU DOSSIER	PIECE OU LOCAL	
OPH77	13LBG0302 12/10/2018	Entrée	
ELEMENT	DESCRIPTIF DU LABORATOIRE	DATE DE PRELEVEMENT	NOM DE L'OPERATEUR
Enduit plaque de plâtre	Enduit plâtreux blanc en vrac non séparable + peintures multiples non séparable + carton non séparable	12/10/2018	JULIEN Mickaël
LOCALISATION		RESULTAT	
Mur A		Amiante détecté (Chrysotile)

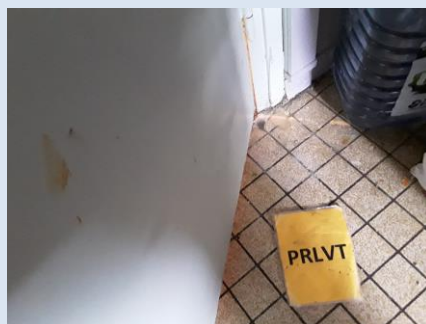
PRELEVEMENT : 13LBG0302P011			
NOM DU CLIENT	NUMERO DU DOSSIER	PIECE OU LOCAL	
OPH77	13LBG0302 12/10/2018	Cuisine	
ELEMENT	DESCRIPTIF DU LABORATOIRE	DATE DE PRELEVEMENT	NOM DE L'OPERATEUR
Colle carrelage	Colle grise + carrelage	12/10/2018	JULIEN Mickaël
LOCALISATION		RESULTAT	
Sol		Amiante non détecté

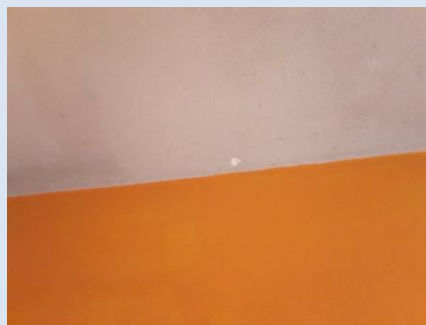
PRELEVEMENT : 13LBG0302P012			
NOM DU CLIENT	NUMERO DU DOSSIER	PIECE OU LOCAL	
OPH77	13LBG0302 12/10/2018	Cuisine	
ELEMENT	DESCRIPTIF DU LABORATOIRE	DATE DE PRELEVEMENT	NOM DE L'OPERATEUR
Enduit béton	Enduit plâtreux blanc en vrac non séparable + peintures multiples non séparable	12/10/2018	JULIEN Mickaël
LOCALISATION		RESULTAT	
Plafond		Amiante non détecté

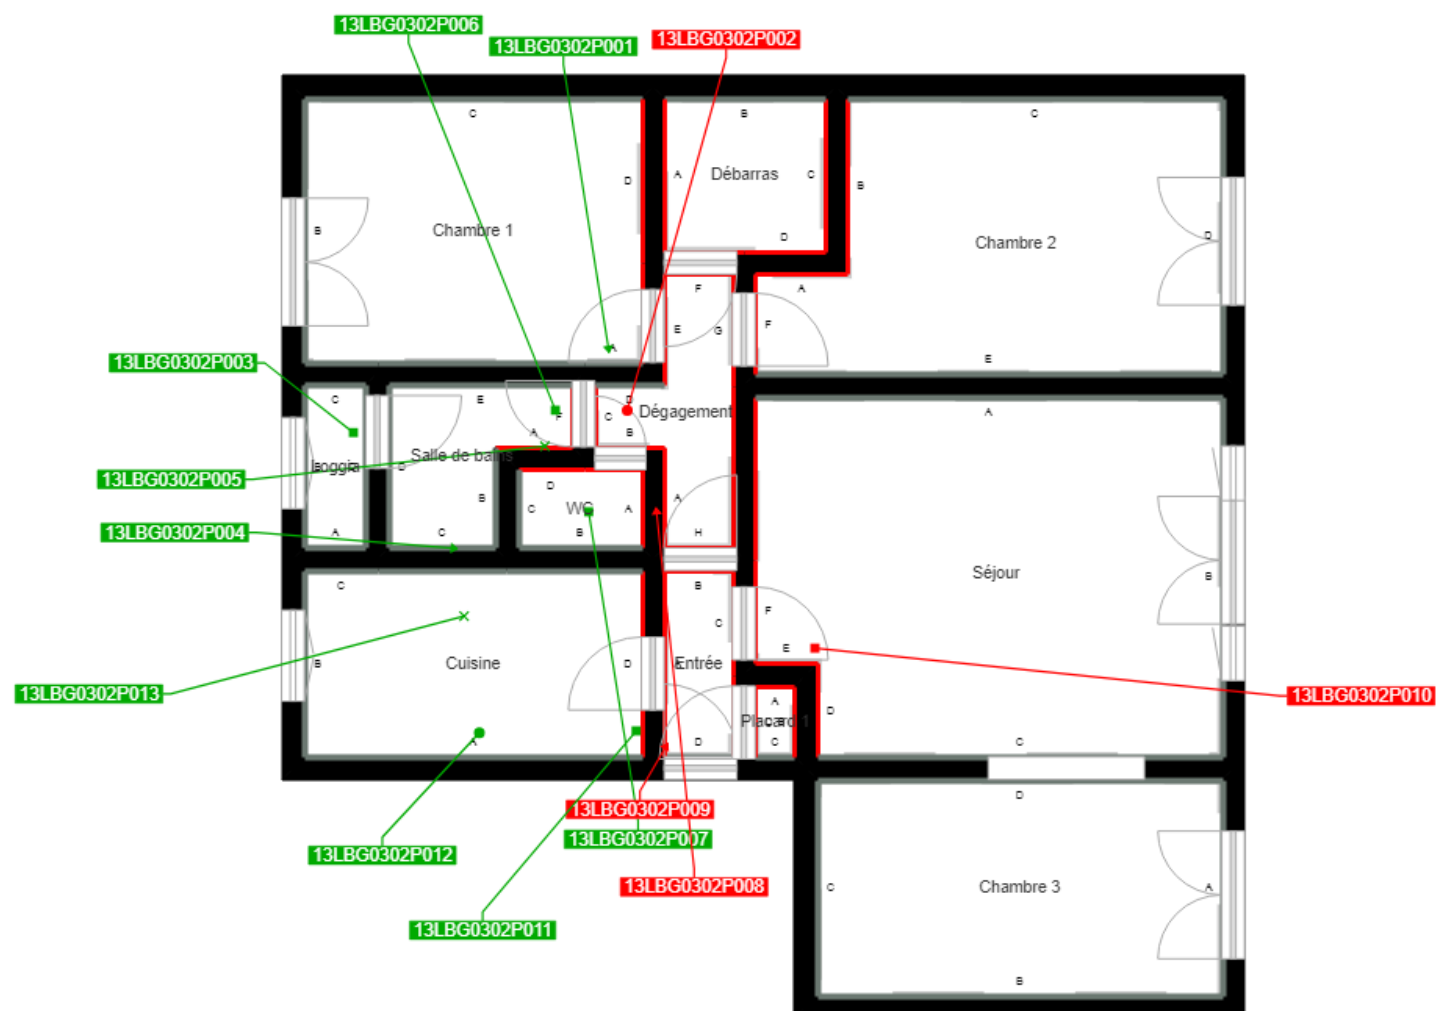
- Prélèvements de sol amiantés
- Prélèvements de sol non amiantés
- Prélèvements de plafonds amiantés
- Prélèvements de plafonds non amiantés
- Prélèvements de murs amiantés
- Prélèvements de murs non amiantés
- Autres types de prélèvements amiantés
- Autres types de prélèvements non amiantés
- Sol amianté
- Plafond amianté
- Sol et Plafond amiantés
