Rapport de mission de repérage des matériaux et produits contenant de l'amiante avant réalisation de travaux

6 SQUARE B.PASCAL

77000 MELUN

Rapport N° : 13LBT0401 13/11/2018

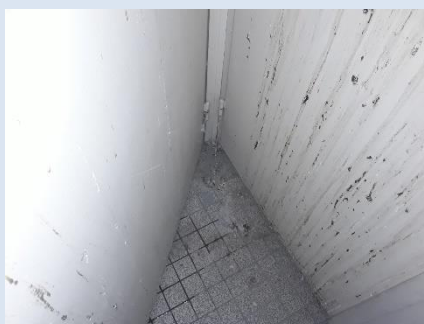
PRELEVEMENT : 13LBT0401P008			
NOM DU CLIENT	NUMERO DU DOSSIER	PIECE OU LOCAL	
OPH77	13LBT0401 13/11/2018	Salle de bains et WC	
ELEMENT	DESCRIPTIF DU LABORATOIRE	DATE DE PRELEVEMENT	NOM DE L'OPERATEUR
Carrelage	Colle grise non séparable + matériau compact gris hétérogène + carrelage	13/11/2018	BEDEL Gaetan
LOCALISATION		RESULTAT	
Sol		Amiante non détecté

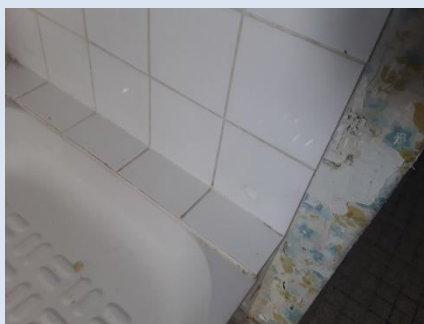
PRELEVEMENT : 13LBT0401P009			
NOM DU CLIENT	NUMERO DU DOSSIER	PIECE OU LOCAL	
OPH77	13LBT0401 13/11/2018	Salle de bains et WC	
ELEMENT	DESCRIPTIF DU LABORATOIRE	DATE DE PRELEVEMENT	NOM DE L'OPERATEUR
Faïence 1	Colle beige + couche plâtreuse blanche en faible quantité non séparable + papier non séparable + carrelage	13/11/2018	BEDEL Gaetan
LOCALISATION		RESULTAT	
Mur E		Amiante non détecté
