Rapport de mission de repérage des matériaux et produits contenant de l'amiante avant réalisation de travaux

37 AVENUE CH.PEGUY

77000 MELUN

RAPPORT N° :	13LC00401	Laboratoire d'Analyses :	ITGA
Repérage réalisé le :	10/10/2018	Adresse laboratoire :	3 RUE ARMAND HERPIN LACROIX - CS 46537 35065 RENNES CEDEX
Accompagnateur :		Numéro d'accréditation :	1-5967
Par :	Mickaël JULIEN	Organisme d'assurance professionnelle :	AXA France
N° certificat :	CPDI 4129	Adresse assurance :	313 Terrasses de l'Arche 92727 NANTERRE CEDEX
Date d'obtention :	01/01/2017	N° de contrat d'assurance :	10063271004
Organisme certificateur	I.CERT Parc Edonia - Bâtiment G - Rue de la Terre Victoria - 35760 SAINT-GREGOIRE	Date de validité :	31/12/2018

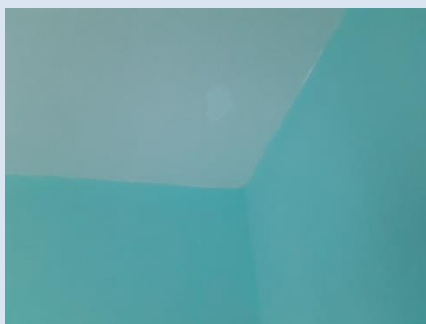
PRELEVEMENT : 13LC00401P001			
NOM DU CLIENT	NUMERO DU DOSSIER		PIECE OU LOCAL
OPH77	13LC00401 10/10/2018		Chambre 1
ELEMENT	DESCRIPTIF DU LABORATOIRE	DATE DE PRELEVEMENT	NOM DE L'OPERATEUR
Enduit béton	Enduit plâtreux blanc en vrac + peinture non séparable	10/10/2018	JULIEN Mickaël
LOCALISATION		RESULTAT	
Plafond		Amiante non détecté

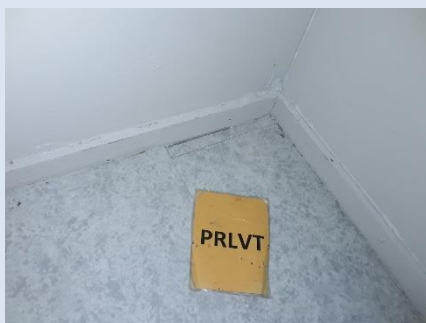
PRELEVEMENT : 13LC00401P002			
NOM DU CLIENT	NUMERO DU DOSSIER		PIECE OU LOCAL
OPH77	13LC00401 10/10/2018		Débarras
ELEMENT	DESCRIPTIF DU LABORATOIRE	DATE DE PRELEVEMENT	NOM DE L'OPERATEUR
Enduit / Peinture plaque de plâtre	Enduit plâtreux blanc en vrac + peinture non séparable + papier non séparable	10/10/2018	JULIEN Mickaël
LOCALISATION		RESULTAT	
Mur D		Amiante détecté (Chrysotile)

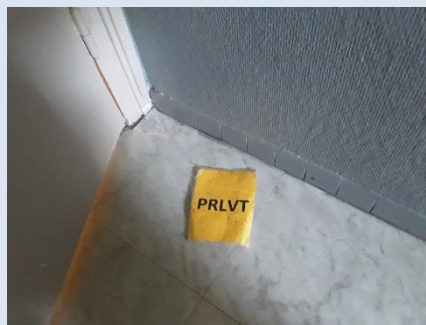
PRELEVEMENT : 13LC00401P003			
NOM DU CLIENT	NUMERO DU DOSSIER	PIECE OU LOCAL	
OPH77	13LC00401 10/10/2018	Salle de bains	
ELEMENT	DESCRIPTIF DU LABORATOIRE	DATE DE PRELEVEMENT	NOM DE L'OPERATEUR
Dalle de sol	Revêtement cassant vert + colle polymère incolore avec poussières non séparable + carrelage + colle grise non séparable + ragréage gris hétérogène	10/10/2018	JULIEN Mickaël
LOCALISATION		RESULTAT	
Sol		Amiante non détecté

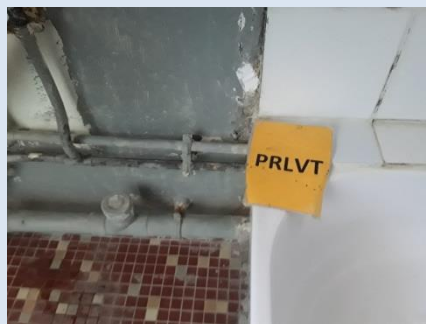
PRELEVEMENT : 13LC00401P004			
NOM DU CLIENT	NUMERO DU DOSSIER	PIECE OU LOCAL	
OPH77	13LC00401 10/10/2018	Salle de bains	
ELEMENT	DESCRIPTIF DU LABORATOIRE	DATE DE PRELEVEMENT	NOM DE L'OPERATEUR
Enduit béton	Enduit gris en vrac + peintures multiples non séparable	10/10/2018	JULIEN Mickaël
LOCALISATION		RESULTAT	
Mur C		Amiante non détecté

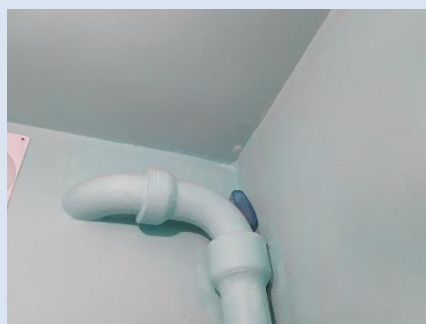
PRELEVEMENT : 13LC00401P007			
NOM DU CLIENT	NUMERO DU DOSSIER	PIECE OU LOCAL	
OPH77	13LC00401 10/10/2018	WC	
ELEMENT	DESCRIPTIF DU LABORATOIRE	DATE DE PRELEVEMENT	NOM DE L'OPERATEUR
Enduit béton	Enduit beige en vrac + peintures multiples non séparable	10/10/2018	JULIEN Mickaël
LOCALISATION		RESULTAT	
Plafond		Amiante non détecté

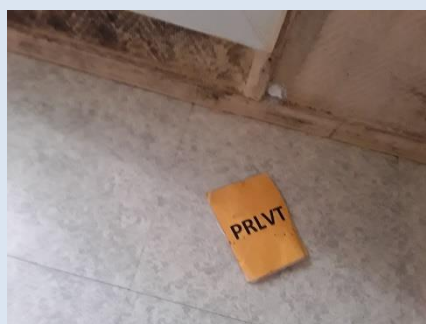
PRELEVEMENT : 13LC00401P008			
NOM DU CLIENT	NUMERO DU DOSSIER	PIECE OU LOCAL	
OPH77	13LC00401 10/10/2018	Séjour	
ELEMENT	DESCRIPTIF DU LABORATOIRE	DATE DE PRELEVEMENT	NOM DE L'OPERATEUR
Enduit béton	Enduit beige en vrac hétérogène + peinture avec couche en toile non séparable	10/10/2018	JULIEN Mickaël
LOCALISATION		RESULTAT	
Mur D		Amiante non détecté
