Rapport de mission de repérage des matériaux et produits contenant de l'amiante avant réalisation de travaux

37 AVENUE CH.PEGUY

77000 MELUN

RAPPORT N° :	13LC00401	Laboratoire d'Analyses :	ITGA
Repérage réalisé le :	10/10/2018	Adresse laboratoire :	3 RUE ARMAND HERPIN LACROIX - CS 46537 35065 RENNES CEDEX
Accompagnateur :		Numéro d'accréditation :	1-5967
Par :	Mickaël JULIEN	Organisme d'assurance professionnelle :	AXA France
N° certificat :	CPDI 4129	Adresse assurance :	313 Terrasses de l'Arche 92727 NANTERRE CEDEX
Date d'obtention :	01/01/2017	N° de contrat d'assurance :	10063271004
Organisme certificateur	I.CERT Parc Edonia - Bâtiment G - Rue de la Terre Victoria - 35760 SAINT-GREGOIRE	Date de validité :	31/12/2018

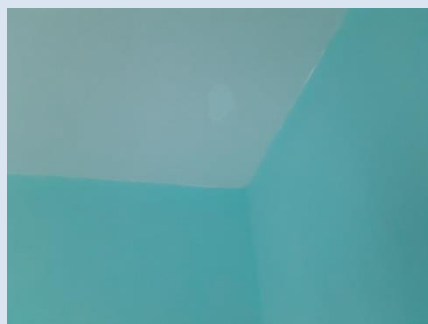
PRELEVEMENT : 13LC00401P001			
NOM DU CLIENT	NUMERO DU DOSSIER		PIECE OU LOCAL
OPH77	13LC00401 10/10/2018		Chambre 1
ELEMENT	DESCRIPTIF DU LABORATOIRE	DATE DE PRELEVEMENT	NOM DE L'OPERATEUR
Enduit béton	Enduit plâtreux blanc en vrac + peinture non séparable	10/10/2018	JULIEN Mickaël
LOCALISATION		RESULTAT	
Plafond		Amiante non détecté

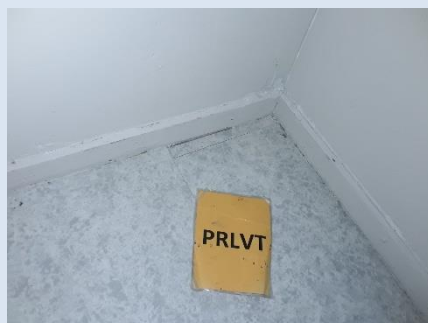
PRELEVEMENT : 13LC00401P002			
NOM DU CLIENT	NUMERO DU DOSSIER		PIECE OU LOCAL
OPH77	13LC00401 10/10/2018		Débarras
ELEMENT	DESCRIPTIF DU LABORATOIRE	DATE DE PRELEVEMENT	NOM DE L'OPERATEUR
Enduit / Peinture plaque de plâtre	Enduit plâtreux blanc en vrac + peinture non séparable + papier non séparable	10/10/2018	JULIEN Mickaël
LOCALISATION		RESULTAT	
Mur D		Amiante détecté (Chrysotile)

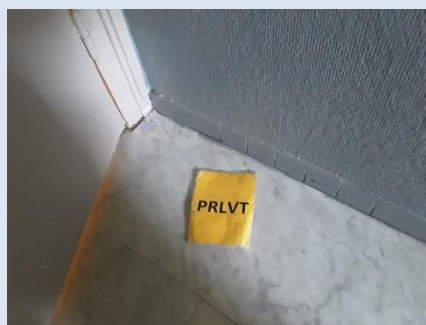
PRELEVEMENT : 13LC00401P003			
NOM DU CLIENT	NUMERO DU DOSSIER	PIECE OU LOCAL	
OPH77	13LC00401 10/10/2018	Salle de bains	
ELEMENT	DESCRIPTIF DU LABORATOIRE	DATE DE PRELEVEMENT	NOM DE L'OPERATEUR
Dalle de sol	Revêtement cassant vert + colle polymère incolore avec poussières non séparable + carrelage + colle grise non séparable + ragréage gris hétérogène	10/10/2018	JULIEN Mickaël
LOCALISATION		RESULTAT	
Sol		Amiante non détecté

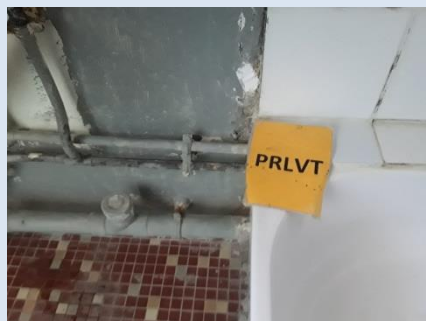
PRELEVEMENT : 13LC00401P004			
NOM DU CLIENT	NUMERO DU DOSSIER	PIECE OU LOCAL	
OPH77	13LC00401 10/10/2018	Salle de bains	
ELEMENT	DESCRIPTIF DU LABORATOIRE	DATE DE PRELEVEMENT	NOM DE L'OPERATEUR
Enduit béton	Enduit gris en vrac + peintures multiples non séparable	10/10/2018	JULIEN Mickaël
LOCALISATION		RESULTAT	
Mur C		Amiante non détecté

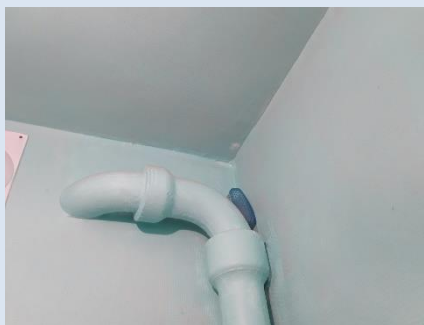
PRELEVEMENT : 13LC00401P007			
NOM DU CLIENT	NUMERO DU DOSSIER	PIECE OU LOCAL	
OPH77	13LC00401 10/10/2018	WC	
ELEMENT	DESCRIPTIF DU LABORATOIRE	DATE DE PRELEVEMENT	NOM DE L'OPERATEUR
Enduit béton	Enduit beige en vrac + peintures multiples non séparable	10/10/2018	JULIEN Mickaël
LOCALISATION		RESULTAT	
Plafond		Amiante non détecté

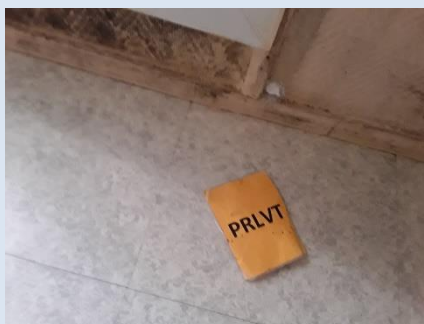
PRELEVEMENT : 13LC00401P008			
NOM DU CLIENT	NUMERO DU DOSSIER	PIECE OU LOCAL	
OPH77	13LC00401 10/10/2018	Séjour	
ELEMENT	DESCRIPTIF DU LABORATOIRE	DATE DE PRELEVEMENT	NOM DE L'OPERATEUR
Enduit béton	Enduit beige en vrac hétérogène + peinture avec couche en toile non séparable	10/10/2018	JULIEN Mickaël
LOCALISATION		RESULTAT	
Mur D		Amiante non détecté

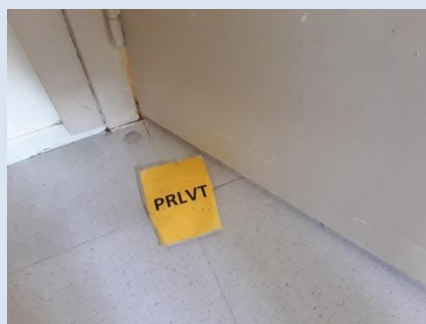
PRELEVEMENT : 13LC00401P009			
NOM DU CLIENT	NUMERO DU DOSSIER	PIECE OU LOCAL	
OPH77	13LC00401 10/10/2018	Cuisine	
ELEMENT	DESCRIPTIF DU LABORATOIRE	DATE DE PRELEVEMENT	NOM DE L'OPERATEUR
Dalle de sol	Revêtement cassant beige + colle polymère incolore non séparable + carrelage + colle grise	10/10/2018	JULIEN Mickaël
LOCALISATION		RESULTAT	
Sol		Amiante non détecté

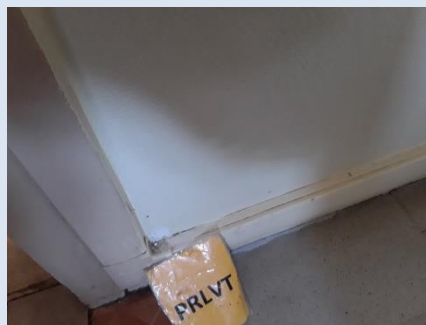
PRELEVEMENT : 13LC00401P011			
NOM DU CLIENT	NUMERO DU DOSSIER	PIECE OU LOCAL	
OPH77	13LC00401 10/10/2018	Cuisine	
ELEMENT	DESCRIPTIF DU LABORATOIRE	DATE DE PRELEVEMENT	NOM DE L'OPERATEUR
Enduit plaque de plâtre	Enduit plâtreux blanc + peinture avec couche en toile non séparable	10/10/2018	JULIEN Mickaël
LOCALISATION		RESULTAT	
Mur D		Amiante non détecté
