Rapport de mission de repérage des matériaux et produits contenant de l'amiante avant réalisation de travaux

37 AVENUE CH.PEGUY

77000 MELUN

RAPPORT N° :	13LC00402	Laboratoire d'Analyses :	ITGA
Repérage réalisé le :	12/09/2018	Adresse laboratoire :	3 RUE ARMAND HERPIN LACROIX - CS 46537 35065 RENNES CEDEX
Accompagnateur :		Numéro d'accréditation :	1-5967
Par :	Gaetan BEDEL	Organisme d'assurance professionnelle :	AXA France
N° certificat :	CPDI3869	Adresse assurance :	313 Terrasses de l'Arche 92727 NANTERRE CEDEX
Date d'obtention :	22/04/2016	N° de contrat d'assurance :	10063271004
Organisme certificateur	I.CERT PARC EDONIA - BAT G - RUE DE LA TERRE VICTORIA - 35760 SAINT GREGOIRE	Date de validité :	31/12/2018

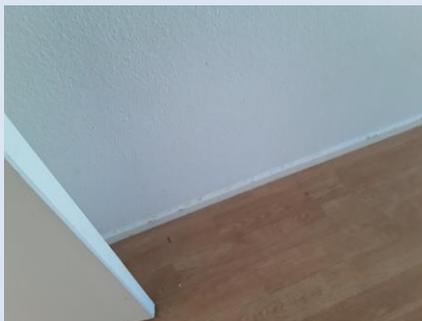
PRELEVEMENT : 13LC00402P001			
NOM DU CLIENT	NUMERO DU DOSSIER		PIECE OU LOCAL
OPH77	13LC00402 12/09/2018		Chambre 1
ELEMENT	DESCRIPTIF DU LABORATOIRE	DATE DE PRELEVEMENT	NOM DE L'OPERATEUR
Enduit / Peinture béton	Enduit beige en vrac + peintures multiples non séparable	12/09/2018	BEDEL Gaetan
LOCALISATION		RESULTAT	
Mur A		Amiante non détecté

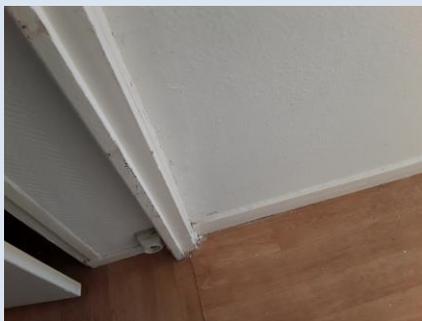
PIECE	ETAGE	ELEMENTS	DESCRIPTIF LABORATOIRE	Echantillon	REPERAGE	ETAT	RESULTAT
Chambre 2		Enduit / Peinture	Enduit plâtreux blanc en vrac + peintures multiples non séparable + papier non séparable	13LC00402P002	Mur A	BON ETAT	Amiante détecté (Chrysotile)

PRELEVEMENT : 13LC00402P002			
NOM DU CLIENT	NUMERO DU DOSSIER		PIECE OU LOCAL
OPH77	13LC00402 12/09/2018		Chambre 2
ELEMENT	DESCRIPTIF DU LABORATOIRE	DATE DE PRELEVEMENT	NOM DE L'OPERATEUR
Enduit / Peinture	Enduit plâtreux blanc en vrac + peintures multiples non séparable + papier non séparable	12/09/2018	BEDEL Gaetan
LOCALISATION		RESULTAT	
Mur A		Amiante détecté (Chrysotile)

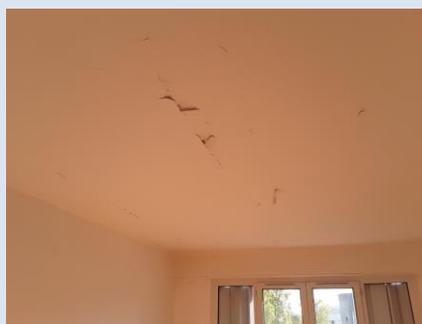
PRELEVEMENT : 13LC00402P003			
NOM DU CLIENT	NUMERO DU DOSSIER	PIECE OU LOCAL	
OPH77	13LC00402 12/09/2018	Séjour	
ELEMENT	DESCRIPTIF DU LABORATOIRE	DATE DE PRELEVEMENT	NOM DE L'OPERATEUR
Enduit / Peinture béton	Enduit plâtreux blanc en vrac + peinture non séparable	12/09/2018	BEDEL Gaetan
LOCALISATION		RESULTAT	
Plafond		Amiante non détecté

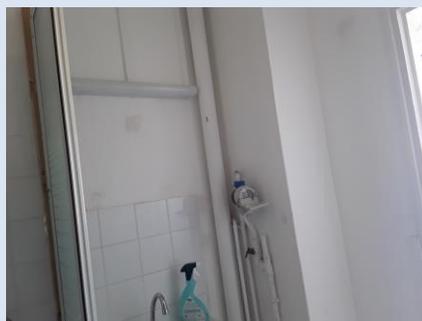
PRELEVEMENT : 13LC00402P004			
NOM DU CLIENT	NUMERO DU DOSSIER	PIECE OU LOCAL	
OPH77	13LC00402 12/09/2018	Salle de bains	
ELEMENT	DESCRIPTIF DU LABORATOIRE	DATE DE PRELEVEMENT	NOM DE L'OPERATEUR
Conduit Amiante ciment		12/09/2018	BEDEL Gaetan
LOCALISATION		RESULTAT	
Du sol au plafond		Amiante détectée

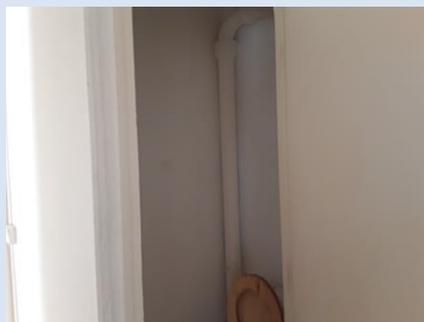
PRELEVEMENT : 13LC00402P005			
NOM DU CLIENT	NUMERO DU DOSSIER		PIECE OU LOCAL
OPH77	13LC00402 12/09/2018		WC
ELEMENT	DESCRIPTIF DU LABORATOIRE	DATE DE PRELEVEMENT	NOM DE L'OPERATEUR
Conduit Amiante ciment		12/09/2018	BEDEL Gaetan
LOCALISATION		RESULTAT	
Du sol au plafond		Amiante détectée	
EMPLACEMENT
