## Rapport de mission de repérage des matériaux et produits contenant de l'amiante avant réalisation de travaux

39 AVENUE CH.PEGUY

77000 MELUN

| RAPPORT N° : | 13LC10002 | Laboratoire d'Analyses : | ITGA |

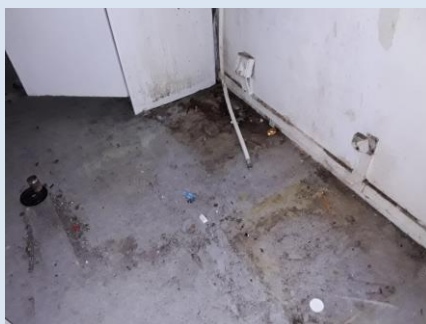
| PRELEVEMENT : 13LC10002P001 | | | |
|---|---|---|---|
| Sol | | Amiante non détecté | |

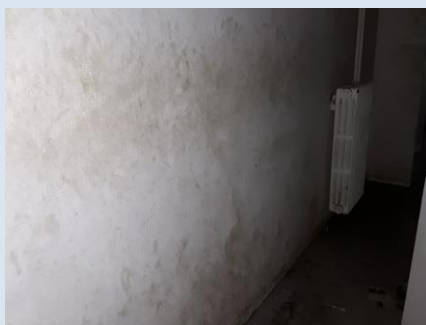
| PRELEVEMENT : 13LC10002P002 | | | |

| PRELEVEMENT : 13LC10002P002 | | | |
|---|---|---|---|
| Mur A | | Amiante non détecté | |

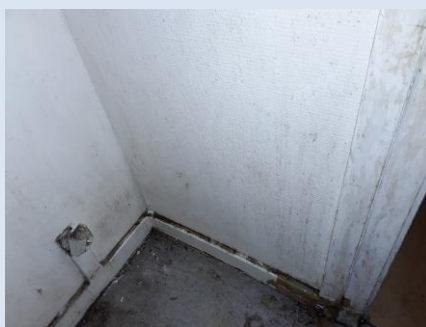
| PRELEVEMENT : 13LC10002P003 | | | |

| PRELEVEMENT : 13LC10002P003 | | | |
|---|---|---|---|
| Mur D | | Amiante détecté (Chrysotile) | |

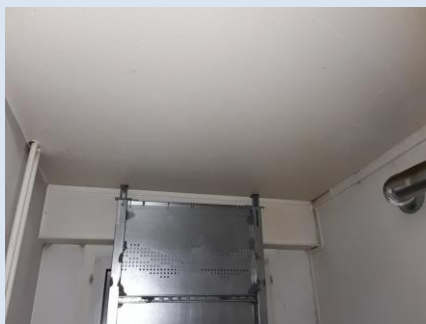
| PRELEVEMENT : 13LC10002P004 | | | |

| PRELEVEMENT : 13LC10002P004 | | | |
|---|---|---|---|
| Plafond | | Amiante non détecté | |

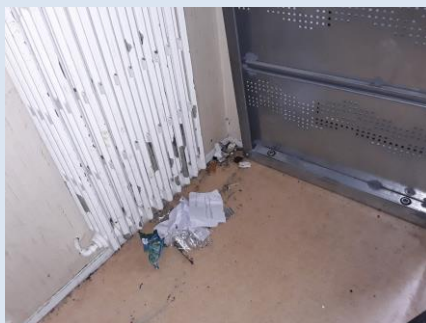
| PRELEVEMENT : 13LC10002P005 | | | |

| PRELEVEMENT : 13LC10002P005 | | | |
|---|---|---|---|
| Sol | | Fr1:Amiante détecté (Chrysotile) | |

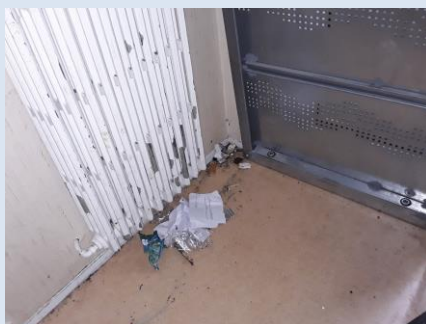
| PRELEVEMENT : 13LC10002P005 | | | |

| PRELEVEMENT : 13LC10002P005 | | | |
|---|---|---|---|
| Sol | | Fr2:Amiante détecté (Chrysotile) | |

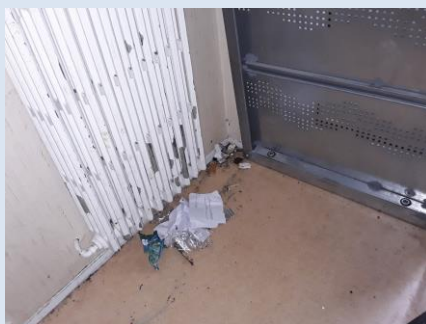
| PRELEVEMENT : 13LC10002P005 | | | |

| PRELEVEMENT : 13LC10002P005 | | | |
|---|---|---|---|
| Sol | | Fr3:Amiante non détecté | |

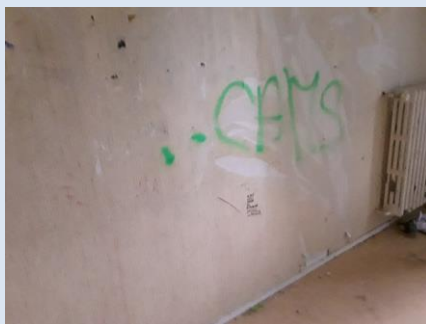
| PRELEVEMENT : 13LC10002P006 | | | |

| PRELEVEMENT : 13LC10002P006 | | | |
|---|---|---|---|
| Mur A | | Présence de fibres d'amiante (*) | |

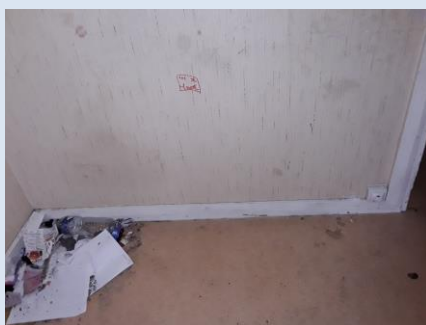
| PRELEVEMENT : 13LC10002P007 | | | |

| PRELEVEMENT : 13LC10002P007 | | | |
|---|---|---|---|
| Mur D | | Amiante détecté (Chrysotile) | |

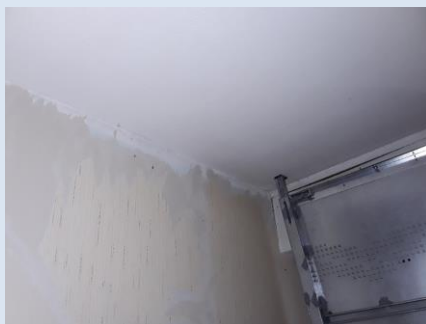
| PRELEVEMENT : 13LC10002P008 | | | |

| PRELEVEMENT : 13LC10002P008 | | | |
|---|---|---|---|
| Plafond | | Amiante non détecté | |
