Rapport de mission de repérage des matériaux et produits contenant de l'amiante avant réalisation de travaux

39 AVENUE CH.PEGUY

77000 MELUN

RAPPORT N° :	13LC10002	Laboratoire d'Analyses :	ITGA
Repérage réalisé le :	14/06/2018	Adresse laboratoire :	3 RUE ARMAND HERPIN LACROIX - CS 46537 35065 RENNES CEDEX
Accompagnateur :		Numéro d'accréditation :	1-5967
Par :	Samuel DUBOS	Organisme d'assurance professionnelle :	AXA France
N° certificat :	CPDI 4697	Adresse assurance :	313 Terrasses de l'Arche 92727 NANTERRE CEDEX
Date d'obtention :	27/01/2018	N° de contrat d'assurance :	10063271004
Organisme certificateur	I.Cert Parc EDONIA - Bâtiment G - Rue de la Terre Victoria - 35760 SAINT GREGOIRE	Date de validité :	31/12/2018

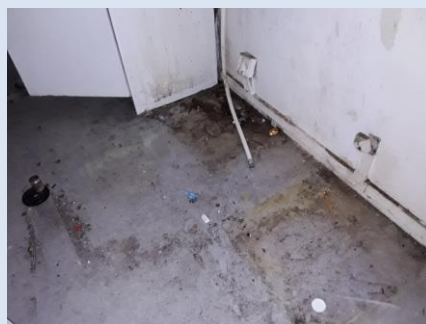
PRELEVEMENT : 13LC10002P001			
NOM DU CLIENT	NUMERO DU DOSSIER		PIECE OU LOCAL
OPH77	13LC10002 14/06/2018		Cuisine
ELEMENT	DESCRIPTIF DU LABORATOIRE	DATE DE PRELEVEMENT	NOM DE L'OPERATEUR
Revêtement souple	Revêtement souple gris + colle polymère jaune avec poussières non séparable + ragréage gris	14/06/2018	DUBOS Samuel
LOCALISATION		RESULTAT	
Sol		Amiante non détecté

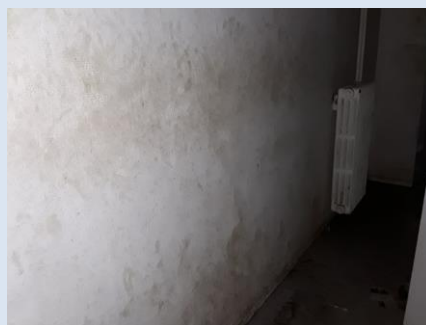
PRELEVEMENT : 13LC10002P002			
NOM DU CLIENT	NUMERO DU DOSSIER		PIECE OU LOCAL
OPH77	13LC10002 14/06/2018		Cuisine
ELEMENT	DESCRIPTIF DU LABORATOIRE	DATE DE PRELEVEMENT	NOM DE L'OPERATEUR
Enduit / Peinture béton	Enduit plâtreux blanc en vrac + toile fibreuse blanche non séparable + peintures multiples non séparable	14/06/2018	DUBOS Samuel
LOCALISATION		RESULTAT	
Mur A		Amiante non détecté
