## Pré-Rapport de mission de repérage des matériaux et produits contenant de l'amiante avant réalisation de travaux

41 AVENUE CHARLES PEGUY LGT 1

1  
77000 MELUN

RAPPORT N° :	13LC20401	Laboratoire d'Analyses :	ITGA
Repérage réalisé le :	27/11/2017	Adresse laboratoire :	3 RUE ARMAND HERPIN LACROIX - CS 46537 35065 RENNES CEDEX
Accompagnateur :		Numéro d'accréditation :	1-5967
Par :	Olivier GUERIN	Organisme d'assurance professionnelle :	ALLIANZ
N° certificat :	17-881	Adresse assurance :	Direction Opérations Entreprises 5C Esplanade Charles de Gaulle 33081 BORDEAUX CEDEX
Date d'obtention :	17/02/2017	N° de contrat d'assurance :	55897385
Organisme certificateur	ABCIDIA Certification 4 route de la Noue - 91190 GIF-SUR-YVETTE	Date de validité :	31/12/2017

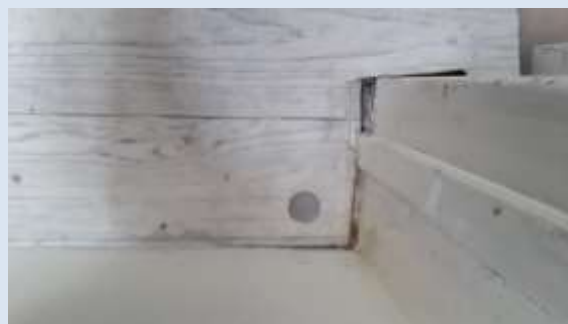
PRELEVEMENT : 13LC20401P003			
NOM DU CLIENT	NUMERO DU DOSSIER		PIECE OU LOCAL
OPH77	13LC20401 27/11/2017		Cellier
ELEMENT	DESCRIPTIF DU LABORATOIRE	DATE DE PRELEVEMENT	NOM DE L'OPERATEUR
Revêtement souple	Revêtement souple beige + colle polymère blanche non séparable + ragréage gris hétérogène	27/11/2017	GUERIN Olivier
LOCALISATION		RESULTAT	
Sol		Amiante non détecté

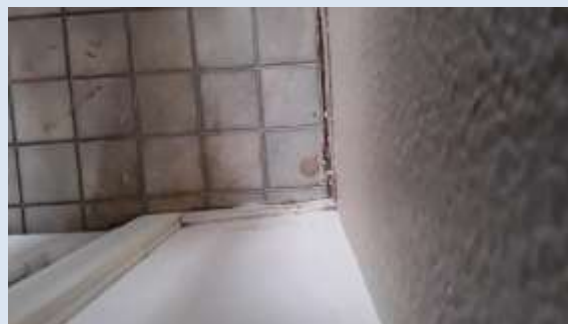
PRELEVEMENT : 13LC20401P004			
NOM DU CLIENT	NUMERO DU DOSSIER		PIECE OU LOCAL
OPH77	13LC20401 27/11/2017		Cuisine
ELEMENT	DESCRIPTIF DU LABORATOIRE	DATE DE PRELEVEMENT	NOM DE L'OPERATEUR
Revêtement souple	Revêtement souple beige + matériau compact gris + matériau compact gris hétérogène + matériau blanc en vrac non séparable	27/11/2017	GUERIN Olivier
LOCALISATION		RESULTAT	
Sol		Amiante non détecté

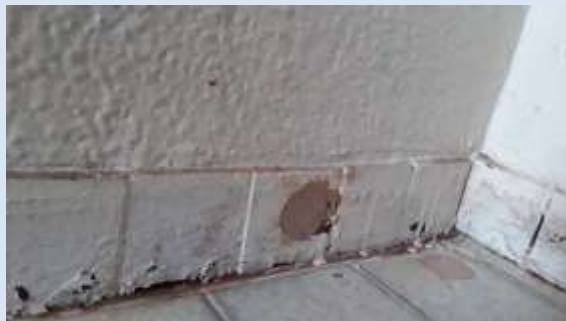
PRELEVEMENT : 13LC20401P005			
NOM DU CLIENT	NUMERO DU DOSSIER		PIECE OU LOCAL
OPH77	13LC20401 27/11/2017		Cuisine
ELEMENT	DESCRIPTIF DU LABORATOIRE	DATE DE PRELEVEMENT	NOM DE L'OPERATEUR
Plinthes	Colle grise + peinture + carrelage	27/11/2017	GUERIN Olivier
LOCALISATION		RESULTAT	
Mur C		Amiante non détecté

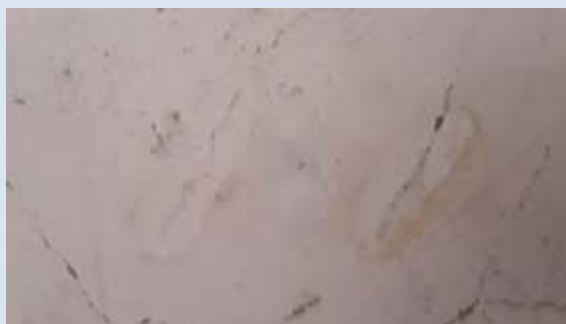
PRELEVEMENT : 13LC20401P006			
NOM DU CLIENT	NUMERO DU DOSSIER		PIECE OU LOCAL
OPH77	13LC20401 27/11/2017		Cuisine
ELEMENT	DESCRIPTIF DU LABORATOIRE	DATE DE PRELEVEMENT	NOM DE L'OPERATEUR
Enduit / Peinture béton	Enduit plâtreux blanc en vrac + peinture non séparable	27/11/2017	GUERIN Olivier
LOCALISATION		RESULTAT	
Mur A		Amiante non détecté

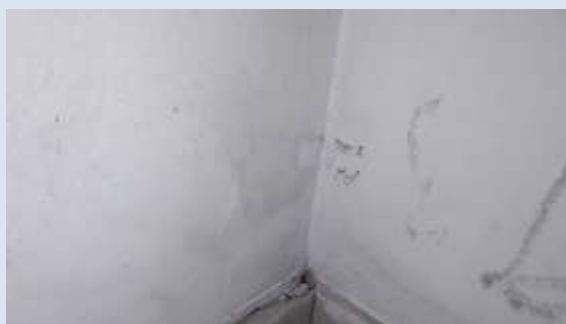
PRELEVEMENT : 13LC20401P007			
NOM DU CLIENT	NUMERO DU DOSSIER		PIECE OU LOCAL
OPH77	13LC20401 27/11/2017		Entrée
ELEMENT	DESCRIPTIF DU LABORATOIRE	DATE DE PRELEVEMENT	NOM DE L'OPERATEUR
Enduit / Calicot	Enduit plâtreux blanc en vrac + peinture non séparable + carton non séparable	27/11/2017	GUERIN Olivier
LOCALISATION		RESULTAT	
Mur C		Amiante détecté (Chrysotile)

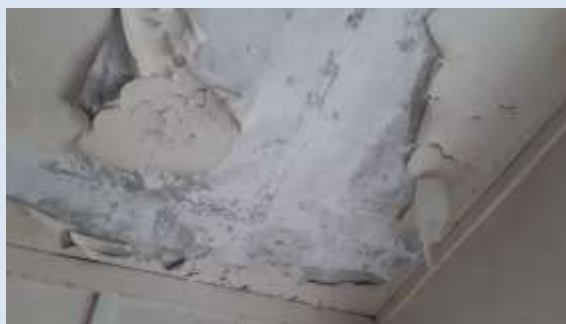
PRELEVEMENT : 13LC20401P008			
NOM DU CLIENT	NUMERO DU DOSSIER		PIECE OU LOCAL
OPH77	13LC20401 27/11/2017		Cuisine
ELEMENT	DESCRIPTIF DU LABORATOIRE	DATE DE PRELEVEMENT	NOM DE L'OPERATEUR
Enduit / Peinture béton	Enduit plâtreux blanc en vrac + peinture non séparable	27/11/2017	GUERIN Olivier
LOCALISATION		RESULTAT	
Plafond		Amiante non détecté

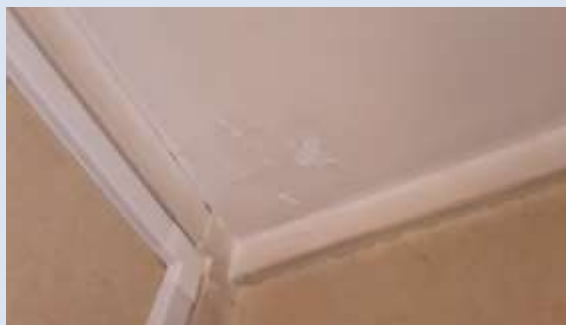
PRELEVEMENT : 13LC20401P009			
NOM DU CLIENT	NUMERO DU DOSSIER	PIECE OU LOCAL	
OPH77	13LC20401 27/11/2017	Entrée	
ELEMENT	DESCRIPTIF DU LABORATOIRE	DATE DE PRELEVEMENT	NOM DE L'OPERATEUR
Enduit / Peinture	Enduit plâtreux blanc en vrac + peinture non séparable	27/11/2017	GUERIN Olivier
LOCALISATION		RESULTAT	
Plafond		Amiante non détecté

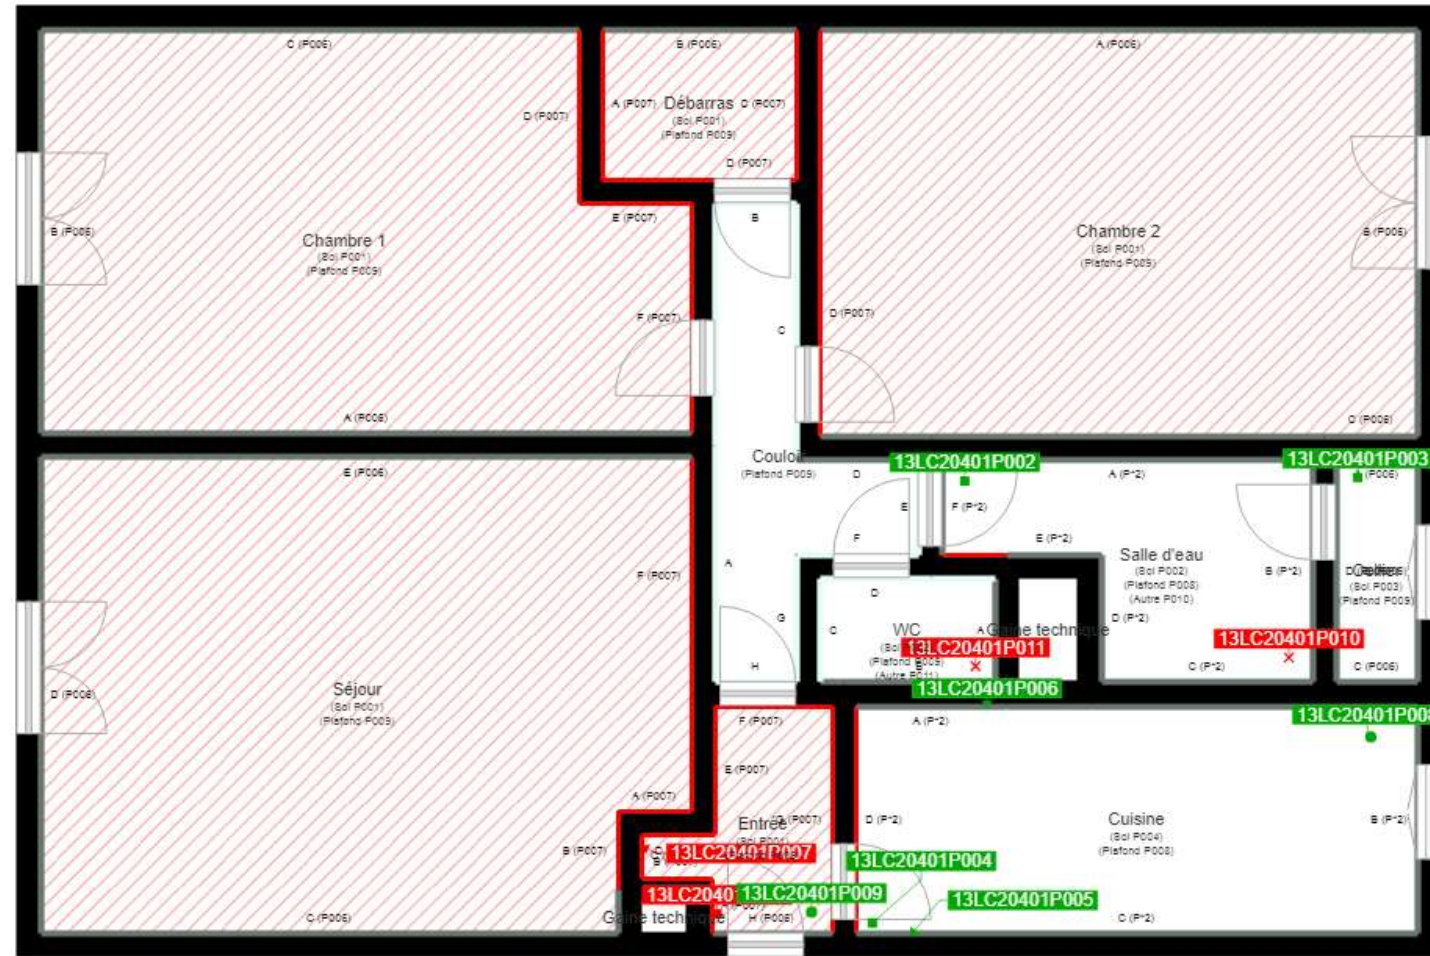
Murs périphériques / Plaques de plâtre
	Murs Bois
	Murs Brique
	Murs Béton brut
	Cloisons Plaques de plâtre
	Murs carreaux de plâtre
	Murs Béton / Enduit
	Murs porteurs et/ou mur de refend / Plaques de plâtre
	Murs périphériques / Doublage (plaque de plâtre + isolant)
	Torchis
	Murs Amiantés
	Murs Brique / Enduit
	Murs Brique plâtrière

Prélèvements de sol amiantés
	Prélèvements de sol non amiantés
	Prélèvements de plafonds amiantés
	Prélèvements de plafonds non amiantés
	Prélèvements de murs amiantés
	Prélèvements de murs non amiantés
	Autres types de prélèvements amiantés
	Autres types de prélèvements non amiantés
