## Rapport de mission de repérage des matériaux et produits contenant de l'amiante avant réalisation de travaux

1 SQUARE DE LORIENT  
ESCALIER C9 ETAGE 6  
Appartement 2

77000 MELUN

RAPPORT N° :	OPH77 13LC90602	Date d'émission du rapport :	14/08/2017
Le repérage a été réalisé le :	04/08/2017	Accompagnateur :	
Par :	Mickaël JULIEN	Laboratoire d'Analyses :	ITGA
N° certificat de qualification :	4129	Adresse laboratoire :	3 RUE ARMAND HERPIN LACROIX - CS 46537 35065 RENNES CEDEX
Date d'obtention :	01/01/2017	Numéro d'accréditation :	1-5967
Le présent rapport est établi par une personne dont les compétences sont certifiées par :	I.CERT Parc Edonia - Bâtiment G - Rue de la Terre Victoria - 35760 SAINT-GREGOIRE	Organisme d'assurance professionnelle :	ALLIANZ
		Adresse assurance :	Direction Opérations Entreprises 5C Esplanade Charles de Gaulle 33081 BORDEAUX CEDEX
		N° de contrat d'assurance :	55897385
		Date de validité :	31/12/2017

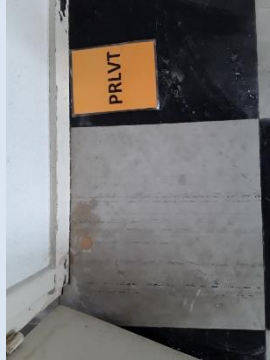
EMPLACEMENT

PRELEVEMENT : 13LC90602P003		
NOM DU CLIENT	NUMERO DU DOSSIER	PIECE OU LOCAL
OPH77	13LC90602 04/08/2017	Séjour
MATERIAU	DATE DE PRELEVEMENT	NOM DE L'OPERATEUR
Dalle dure cassante grise	04/08/2017	JULIEN Mickaël
LOCALISATION		RESULTAT
Sol		Fr1:Amiante détecté (Chrysotile)

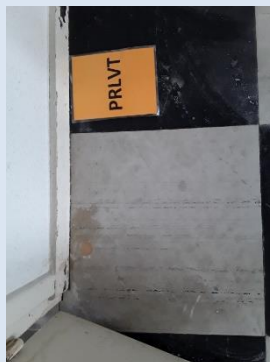
EMPLACEMENT

PRELEVEMENT : 13LC90602P003		
NOM DU CLIENT	NUMERO DU DOSSIER	PIECE OU LOCAL
OPH77	13LC90602 04/08/2017	Séjour
MATERIAU	DATE DE PRELEVEMENT	NOM DE L'OPERATEUR
Colle bitumineuse noire + ragréage gris non séparable	04/08/2017	JULIEN Mickaël
LOCALISATION		RESULTAT
Sol		Fr2:Amiante détecté (Chrysotile)

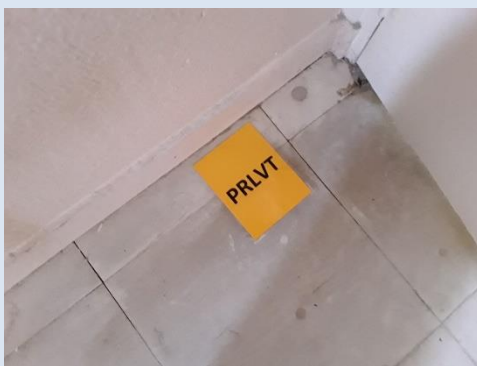
EMPLACEMENT

PRELEVEMENT : 13LC90602P011		
NOM DU CLIENT	NUMERO DU DOSSIER	PIECE OU LOCAL
OPH77	13LC90602 04/08/2017	Salle de bains
MATERIAU	DATE DE PRELEVEMENT	NOM DE L'OPERATEUR
Revêtement bicouche souple beige et rouge + matériau compact gris hétérogène	04/08/2017	JULIEN Mickaël
LOCALISATION		RESULTAT
Sol		Fr1:Amiante non détecté

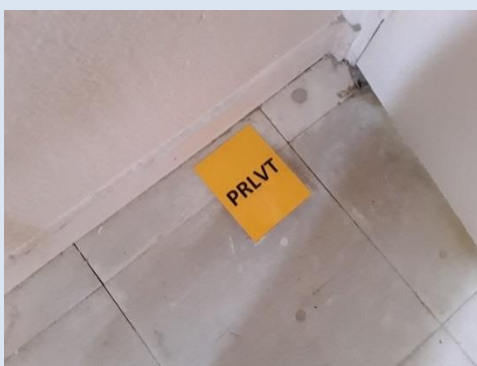
EMPLACEMENT

PRELEVEMENT : 13LC90602P011		
NOM DU CLIENT	NUMERO DU DOSSIER	PIECE OU LOCAL
OPH77	13LC90602 04/08/2017	Salle de bains
MATERIAU	DATE DE PRELEVEMENT	NOM DE L'OPERATEUR
Colle bitumineuse noire + ragréage gris non séparable	04/08/2017	JULIEN Mickaël
LOCALISATION		RESULTAT
Sol		Fr2:Amiante détecté (Chrysotile)
