## Rapport de mission de repérage des matériaux et produits contenant de l'amiante avant réalisation de travaux

6 SQUARE P. MERIMÉE

77000 MELUN

RAPPORT N° :	13LCC0101	Laboratoire d'Analyses :	ITGA
Repérage réalisé le :	23/10/2018	Adresse laboratoire :	3 RUE ARMAND HERPIN LACROIX - CS 46537 35065 RENNES CEDEX
Accompagnateur :		Numéro d'accréditation :	1-5967
Par :	Gaetan BEDEL	Organisme d'assurance professionnelle :	AXA France
N° certificat :	CPDI3869	Adresse assurance :	313 Terrasses de l'Arche 92727 NANTERRE CEDEX
Date d'obtention :	22/04/2016	N° de contrat d'assurance :	10063271004
Organisme certificateur	I.CERT PARC EDONIA - BAT G - RUE DE LA TERRE VICTORIA - 35760 SAINT GREGOIRE	Date de validité :	31/12/2018

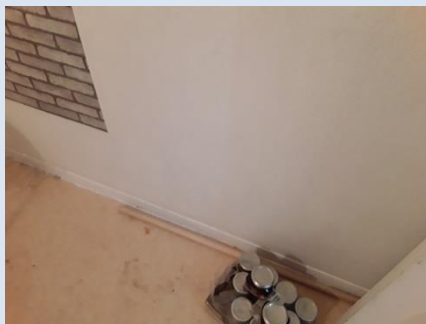
PRELEVEMENT : 13LCC0101P001			
NOM DU CLIENT	NUMERO DU DOSSIER		PIECE OU LOCAL
OPH77	13LCC0101 23/10/2018		Cuisine
ELEMENT	DESCRIPTIF DU LABORATOIRE	DATE DE PRELEVEMENT	NOM DE L'OPERATEUR
Enduit / Peinture béton	Enduit plâtreux blanc en vrac + peintures multiples non séparable	23/10/2018	BEDEL Gaetan
LOCALISATION		RESULTAT	
Mur C		Amiante non détecté

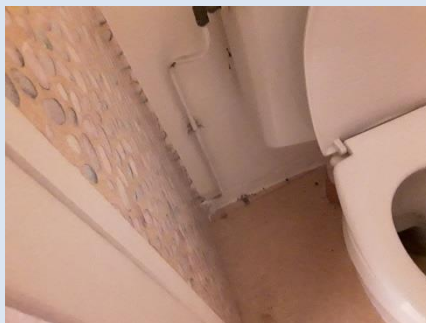
PRELEVEMENT : 13LCC0101P002			
NOM DU CLIENT	NUMERO DU DOSSIER		PIECE OU LOCAL
OPH77	13LCC0101 23/10/2018		WC
ELEMENT	DESCRIPTIF DU LABORATOIRE	DATE DE PRELEVEMENT	NOM DE L'OPERATEUR
Enduit / Peinture	Enduit plâtreux blanc en vrac + peintures multiples non séparable + carton non séparable	23/10/2018	BEDEL Gaetan
LOCALISATION		RESULTAT	
Mur A		Amiante non détecté

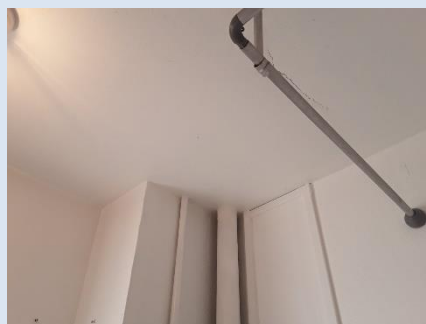
PRELEVEMENT : 13LCC0101P003			
NOM DU CLIENT	NUMERO DU DOSSIER	PIECE OU LOCAL	
OPH77	13LCC0101 23/10/2018	Salle de bains	
ELEMENT	DESCRIPTIF DU LABORATOIRE	DATE DE PRELEVEMENT	NOM DE L'OPERATEUR
Enduit / Peinture béton	Enduit gris en faible quantité en vrac hétérogène non séparable + peintures multiples non séparable	23/10/2018	BEDEL Gaetan
LOCALISATION		RESULTAT	
Plafond		Amiante non détecté

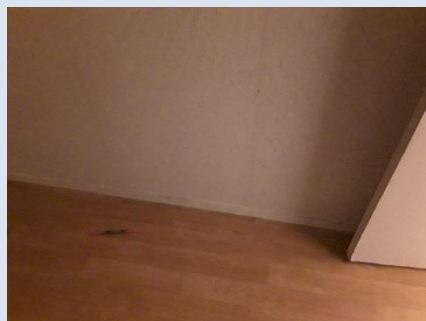
PRELEVEMENT : 13LCC0101P004			
NOM DU CLIENT	NUMERO DU DOSSIER	PIECE OU LOCAL	
OPH77	13LCC0101 23/10/2018	Chambre 2	
ELEMENT	DESCRIPTIF DU LABORATOIRE	DATE DE PRELEVEMENT	NOM DE L'OPERATEUR
Enduit / Peinture béton	Enduit plâtreux blanc en faible quantité non séparable + peinture en faible quantité non séparable	23/10/2018	BEDEL Gaetan
LOCALISATION		RESULTAT	
Mur C		Quantité insuffisante pour analyse

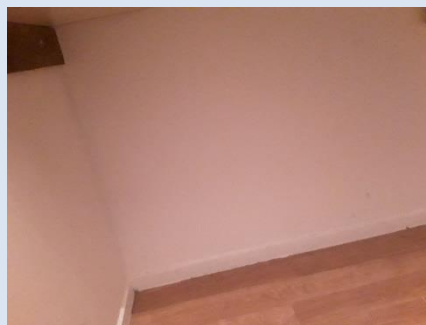
PIECE	ETAGE	ELEMENTS	DESCRIPTIF LABORATOIRE	REPERAGE	Echantillon	METHODE	ETAT	RESULTAT
Cellier		Enduit / Peinture	Enduit plâtreux blanc en vrac + peinture non séparable + carton non séparable	Mur A	13LCC0101P005	RESULTAT ANALYSE	BON ETAT	Amiante détecté (Chrysotile)
Séjour		Dalle de sol	Dalle dure cassante grise en faible quantité en vrac + colle polymère jaune en faible quantité non séparable	Sol	13LCC0101P007	RESULTAT ANALYSE	BON ETAT	Fr1:Amiante détecté (Chrysotile)
Chambre 1		Dalle de sol	Dalle dure cassante grise en faible quantité en vrac + colle polymère jaune en faible quantité non séparable	Sol	13LCC0101P007	ZSO	BON ETAT	Fr1:Amiante détecté (Chrysotile)
Séjour		Dalle de sol	Dalle dure cassante grise en faible quantité en vrac + colle polymère jaune en faible quantité non séparable	Sol	13LCC0101P007	ZSO	BON ETAT	Fr1:Amiante détecté (Chrysotile)
Entrée		Enduit / Peinture	Enduit plâtreux blanc en vrac + peinture non séparable + carton non séparable	Mur A	13LCC0101P005	ZSO	BON ETAT	Amiante détecté (Chrysotile)

PRELEVEMENT : 13LCC0101P005			
NOM DU CLIENT	NUMERO DU DOSSIER		PIECE OU LOCAL
OPH77	13LCC0101 23/10/2018		Cellier
ELEMENT	DESCRIPTIF DU LABORATOIRE	DATE DE PRELEVEMENT	NOM DE L'OPERATEUR
Enduit / Peinture	Enduit plâtreux blanc en vrac + peinture non séparable + carton non séparable	23/10/2018	BEDEL Gaetan
LOCALISATION		RESULTAT	
Mur A		Amiante détecté (Chrysotile)

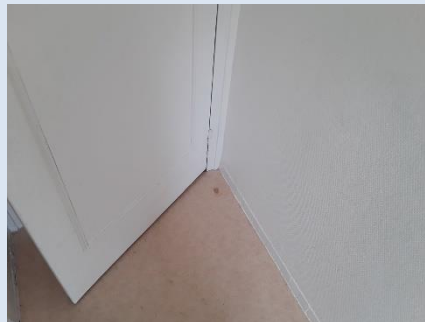
PRELEVEMENT : 13LCC0101P008			
NOM DU CLIENT	NUMERO DU DOSSIER	PIECE OU LOCAL	
OPH77	13LCC0101 23/10/2018	Salle de bains	
ELEMENT	DESCRIPTIF DU LABORATOIRE	DATE DE PRELEVEMENT	NOM DE L'OPERATEUR
Revêtement souple	Revêtement souple beige + colle polymère jaune avec poussières non séparable + ragréage gris en faible quantité non séparable	23/10/2018	BEDEL Gaetan
LOCALISATION		RESULTAT	
Sol		Amiante non détecté
