## Rapport de mission de repérage des matériaux et produits contenant de l'amiante avant réalisation de travaux

6 SQUARE P. MERIMÉE

77000 MELUN

RAPPORT N° :	13LCC0101	Laboratoire d'Analyses :	ITGA
Repérage réalisé le :	23/10/2018	Adresse laboratoire :	3 RUE ARMAND HERPIN LACROIX - CS 46537 35065 RENNES CEDEX
Accompagnateur :		Numéro d'accréditation :	1-5967
Par :	Gaetan BEDEL	Organisme d'assurance professionnelle :	AXA France
N° certificat :	CPDI3869	Adresse assurance :	313 Terrasses de l'Arche 92727 NANTERRE CEDEX
Date d'obtention :	22/04/2016	N° de contrat d'assurance :	10063271004
Organisme certificateur	I.CERT PARC EDONIA - BAT G - RUE DE LA TERRE VICTORIA - 35760 SAINT GREGOIRE	Date de validité :	31/12/2018

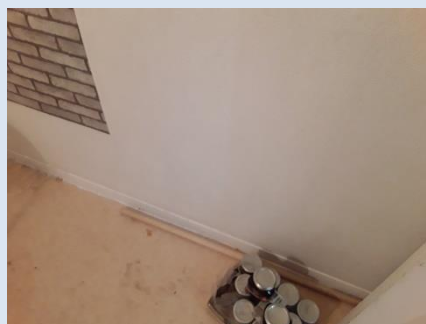
PRELEVEMENT : 13LCC0101P001			
NOM DU CLIENT	NUMERO DU DOSSIER		PIECE OU LOCAL
OPH77	13LCC0101 23/10/2018		Cuisine
ELEMENT	DESCRIPTIF DU LABORATOIRE	DATE DE PRELEVEMENT	NOM DE L'OPERATEUR
Enduit / Peinture béton	Enduit plâtreux blanc en vrac + peintures multiples non séparable	23/10/2018	BEDEL Gaetan
LOCALISATION		RESULTAT	
Mur C		Amiante non détecté

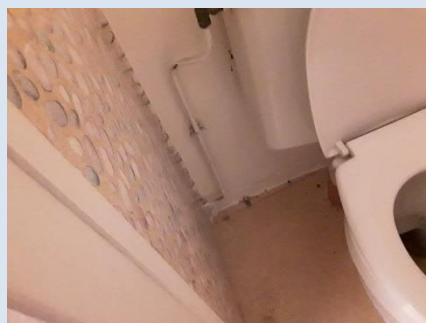
PRELEVEMENT : 13LCC0101P002			
NOM DU CLIENT	NUMERO DU DOSSIER		PIECE OU LOCAL
OPH77	13LCC0101 23/10/2018		WC
ELEMENT	DESCRIPTIF DU LABORATOIRE	DATE DE PRELEVEMENT	NOM DE L'OPERATEUR
Enduit / Peinture	Enduit plâtreux blanc en vrac + peintures multiples non séparable + carton non séparable	23/10/2018	BEDEL Gaetan
LOCALISATION		RESULTAT	
Mur A		Amiante non détecté

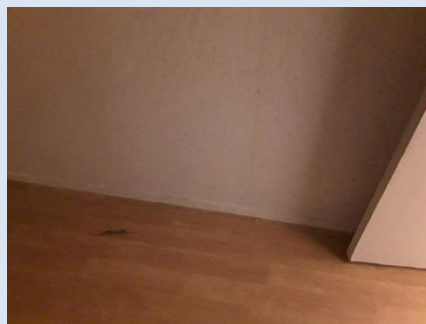
PRELEVEMENT : 13LCC0101P004			
NOM DU CLIENT	NUMERO DU DOSSIER	PIECE OU LOCAL	
OPH77	13LCC0101 23/10/2018	Chambre 2	
ELEMENT	DESCRIPTIF DU LABORATOIRE	DATE DE PRELEVEMENT	NOM DE L'OPERATEUR
Enduit / Peinture béton	Enduit plâtreux blanc en faible quantité non séparable + peinture en faible quantité non séparable	23/10/2018	BEDEL Gaetan
LOCALISATION		RESULTAT	
Mur C		Quantité insuffisante pour analyse

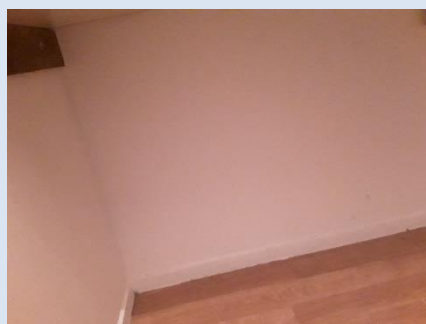
PRELEVEMENT : 13LCC0101P005			
NOM DU CLIENT	NUMERO DU DOSSIER	PIECE OU LOCAL	
OPH77	13LCC0101 23/10/2018	Cellier	
ELEMENT	DESCRIPTIF DU LABORATOIRE	DATE DE PRELEVEMENT	NOM DE L'OPERATEUR
Enduit / Peinture	Enduit plâtreux blanc en vrac + peinture non séparable + carton non séparable	23/10/2018	BEDEL Gaetan
LOCALISATION		RESULTAT	
Mur A		Amiante détecté (Chrysotile)

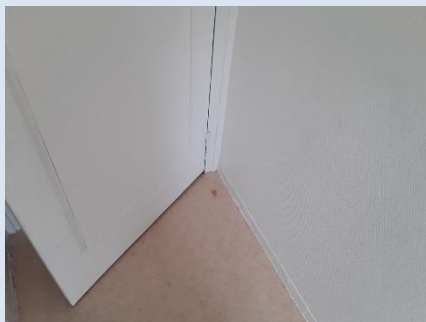
PRELEVEMENT : 13LCC0101P008			
NOM DU CLIENT	NUMERO DU DOSSIER	PIECE OU LOCAL	
OPH77	13LCC0101 23/10/2018	Salle de bains	
ELEMENT	DESCRIPTIF DU LABORATOIRE	DATE DE PRELEVEMENT	NOM DE L'OPERATEUR
Revêtement souple	Revêtement souple beige + colle polymère jaune avec poussières non séparable + ragréage gris en faible quantité non séparable	23/10/2018	BEDEL Gaetan
LOCALISATION		RESULTAT	
Sol		Amiante non détecté
