## Rapport de mission de repérage des matériaux et produits contenant de l'amiante avant réalisation de travaux

9 SQUARE P. MERIMEE-APT 202

77000 melun

RAPPORT N° :	13LCF0202	Laboratoire d'Analyses :	ITGA
Repérage réalisé le :	06/10/2017	Adresse laboratoire :	3 RUE ARMAND HERPIN LACROIX - CS 46537 35065 RENNES CEDEX
Accompagnateur :		Numéro d'accréditation :	1-5967
Par :	Mickaël JULIEN	Organisme d'assurance professionnelle :	ALLIANZ
N° certificat :	CPDI 4129	Adresse assurance :	Direction Opérations Entreprises 5C Esplanade Charles de Gaulle 33081 BORDEAUX CEDEX
Date d'obtention :	01/01/2017	N° de contrat d'assurance :	55897385
Organisme certificateur	I.CERT Parc Edonia - Bâtiment G - Rue de la Terre Victoria - 35760 SAINT-GREGOIRE	Date de validité :	31/12/2017

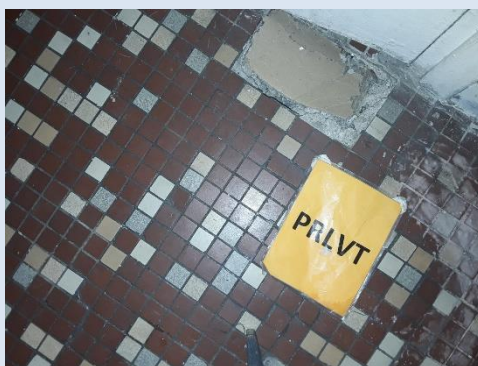
PRELEVEMENT : 13LCF0202P001			
NOM DU CLIENT	NUMERO DU DOSSIER		PIECE OU LOCAL
OPH77	13LCF0202 06/10/2017		WC
ELEMENT	DESCRIPTIF DU LABORATOIRE	DATE DE PRELEVEMENT	NOM DE L'OPERATEUR
Carrelage		06/10/2017	JULIEN Mickaël
LOCALISATION		RESULTAT	
Sol		Amiante non détecté

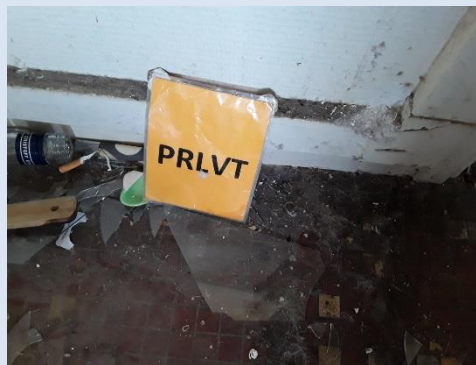
PRELEVEMENT : 13LCF0202P003			
NOM DU CLIENT	NUMERO DU DOSSIER		PIECE OU LOCAL
OPH77	13LCF0202 06/10/2017		Cuisine
ELEMENT	DESCRIPTIF DU LABORATOIRE	DATE DE PRELEVEMENT	NOM DE L'OPERATEUR
Enduit plaque de plâtre		06/10/2017	JULIEN Mickaël
LOCALISATION		RESULTAT	
Mur D		Amiante non détecté

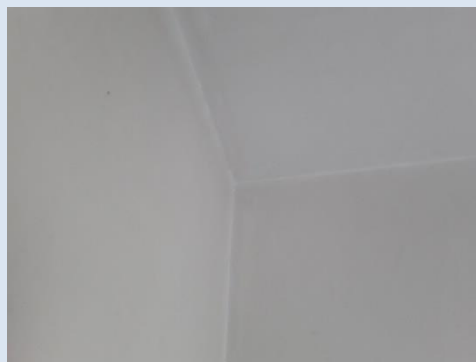
PRELEVEMENT : 13LCF0202P004			
NOM DU CLIENT	NUMERO DU DOSSIER		PIECE OU LOCAL
OPH77	13LCF0202 06/10/2017		Salle de bains
ELEMENT	DESCRIPTIF DU LABORATOIRE	DATE DE PRELEVEMENT	NOM DE L'OPERATEUR
Enduit béton		06/10/2017	JULIEN Mickaël
LOCALISATION		RESULTAT	
Plafond		Amiante non détecté

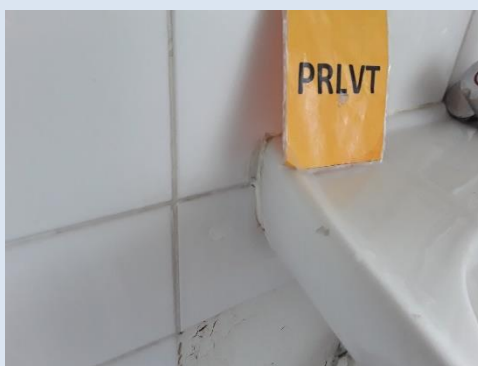
PRELEVEMENT : 13LCF0202P005			
NOM DU CLIENT	NUMERO DU DOSSIER		PIECE OU LOCAL
OPH77	13LCF0202 06/10/2017		Salle de bains
ELEMENT	DESCRIPTIF DU LABORATOIRE	DATE DE PRELEVEMENT	NOM DE L'OPERATEUR
Faïence 1		06/10/2017	JULIEN Mickaël
LOCALISATION		RESULTAT	
Mur A		Amiante non détecté

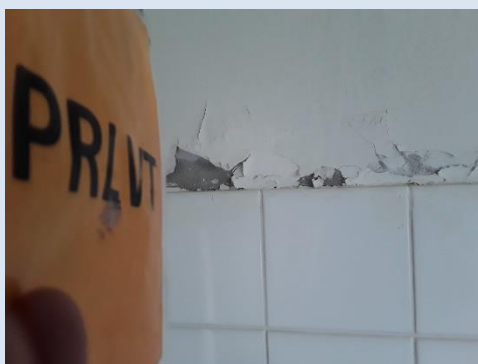
PRELEVEMENT : 13LCF0202P006			
NOM DU CLIENT	NUMERO DU DOSSIER		PIECE OU LOCAL
OPH77	13LCF0202 06/10/2017		Salle de bains
ELEMENT	DESCRIPTIF DU LABORATOIRE	DATE DE PRELEVEMENT	NOM DE L'OPERATEUR
Enduit béton		06/10/2017	JULIEN Mickaël
LOCALISATION		RESULTAT	
Mur A		Amiante non détecté

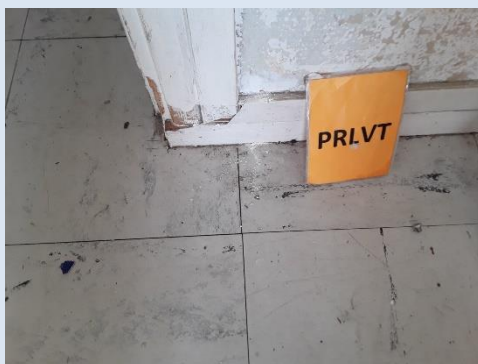
PRELEVEMENT : 13LCF0202P007			
NOM DU CLIENT	NUMERO DU DOSSIER		PIECE OU LOCAL
OPH77	13LCF0202 06/10/2017		Séjour
ELEMENT	DESCRIPTIF DU LABORATOIRE	DATE DE PRELEVEMENT	NOM DE L'OPERATEUR
Enduit plaque de plâtre		06/10/2017	JULIEN Mickaël
LOCALISATION		RESULTAT	
Mur F		Amiante non détecté

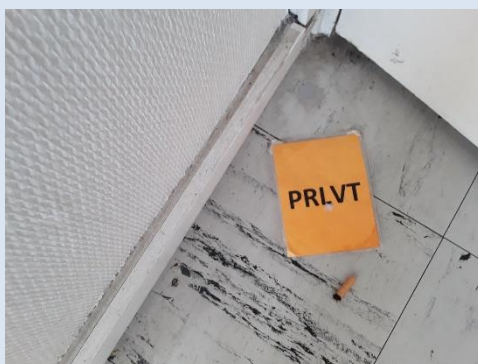
PIECE	ETAGE	ELEMENTS	DESCRIPTIF LABORATOIRE	Echantillon	REPERAGE	ETAT	RESULTAT
Séjour		Dalle de sol		13LCF0202P008	Sol	DEGRADATION PARTIELLE	Amiante détecté
Chambre		Revêtement souple		13LCF0202P010	Sol	BON ETAT	Amiante détecté

PRELEVEMENT : 13LCF0202P008			
NOM DU CLIENT	NUMERO DU DOSSIER		PIECE OU LOCAL
OPH77	13LCF0202 06/10/2017		Séjour
ELEMENT	DESCRIPTIF DU LABORATOIRE	DATE DE PRELEVEMENT	NOM DE L'OPERATEUR
Dalle de sol		06/10/2017	JULIEN Mickaël
LOCALISATION		RESULTAT	
Sol		Amiante détecté

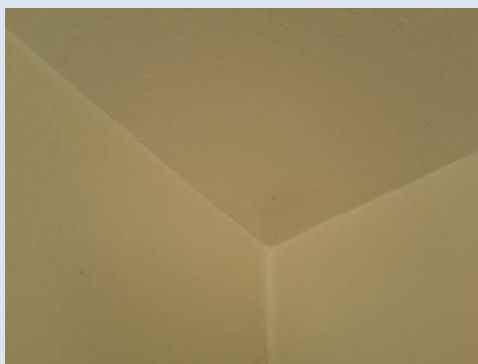
PRELEVEMENT : 13LCF0202P009			
NOM DU CLIENT	NUMERO DU DOSSIER		PIECE OU LOCAL
OPH77	13LCF0202 06/10/2017		Séjour
ELEMENT	DESCRIPTIF DU LABORATOIRE	DATE DE PRELEVEMENT	NOM DE L'OPERATEUR
Enduit béton		06/10/2017	JULIEN Mickaël
LOCALISATION		RESULTAT	
Plafond		Amiante non détecté

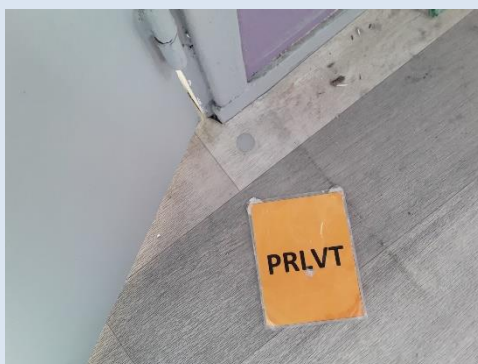
PRELEVEMENT : 13LCF0202P010			
NOM DU CLIENT	NUMERO DU DOSSIER		PIECE OU LOCAL
OPH77	13LCF0202 06/10/2017		Chambre
ELEMENT	DESCRIPTIF DU LABORATOIRE	DATE DE PRELEVEMENT	NOM DE L'OPERATEUR
Revêtement souple		06/10/2017	JULIEN Mickaël
LOCALISATION		RESULTAT	
Sol		Amiante détecté

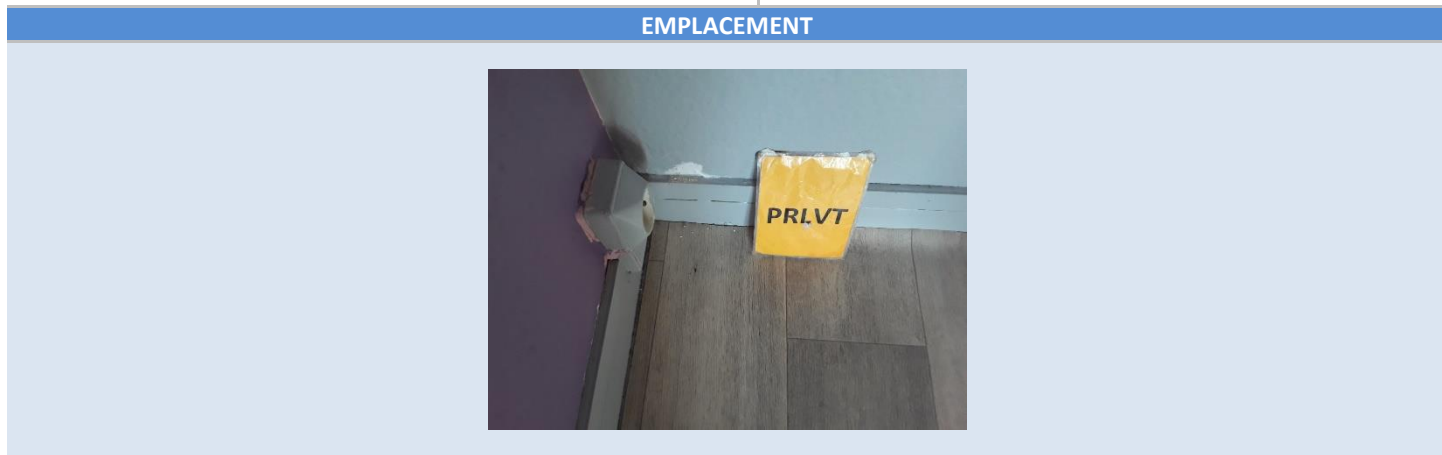
PRELEVEMENT : 13LCF0202P011			
NOM DU CLIENT	NUMERO DU DOSSIER		PIECE OU LOCAL
OPH77	13LCF0202 06/10/2017		Chambre
ELEMENT	DESCRIPTIF DU LABORATOIRE	DATE DE PRELEVEMENT	NOM DE L'OPERATEUR
Enduit béton		06/10/2017	JULIEN Mickaël
LOCALISATION		RESULTAT	
Mur C		Amiante non détecté
