Rapport de mission de repérage des matériaux et produits contenant de l'amiante avant réalisation de travaux

9 SQUARE P. MERIMÉE

77000 MELUN

RAPPORT N° :	13LCF0402	Laboratoire d'Analyses :	ITGA
Repérage réalisé le :	09/03/2018	Adresse laboratoire :	3 RUE ARMAND HERPIN LACROIX - CS 46537 35065 RENNES CEDEX
Accompagnateur :		Numéro d'accréditation :	1-5967
Par :	Gaetan BEDEL	Organisme d'assurance professionnelle :	AXA France
N° certificat :	CPDI3869	Adresse assurance :	313 Terrasses de l'Arche 92727 NANTERRE CEDEX
Date d'obtention :	22/04/2016	N° de contrat d'assurance :	10063271004
Organisme certificateur	I.CERT PARC EDONIA - BAT G - RUE DE LA TERRE VICTORIA - 35760 SAINT GREGOIRE	Date de validité :	31/12/2018

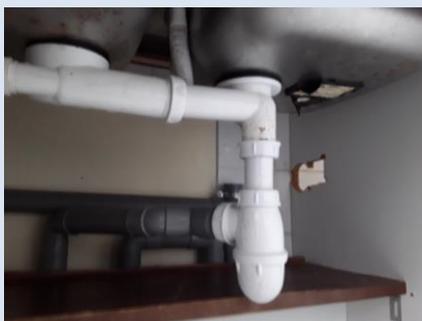
PRELEVEMENT : 13LCF0402P001			
NOM DU CLIENT	NUMERO DU DOSSIER		PIECE OU LOCAL
OPH77	13LCF0402 09/03/2018		Cuisine
ELEMENT	DESCRIPTIF DU LABORATOIRE	DATE DE PRELEVEMENT	NOM DE L'OPERATEUR
Revêtement bitumineux	Tampon bitumineux noir	09/03/2018	BEDEL Gaetan
LOCALISATION		RESULTAT	
Sous évier		Amiante non détecté

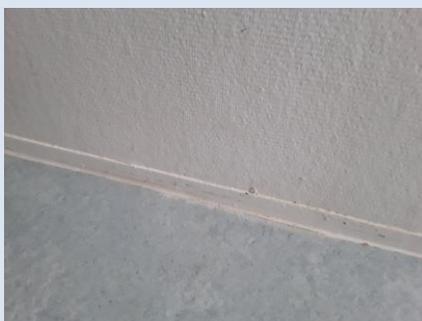
PRELEVEMENT : 13LCF0402P002			
NOM DU CLIENT	NUMERO DU DOSSIER		PIECE OU LOCAL
OPH77	13LCF0402 09/03/2018		Cuisine
ELEMENT	DESCRIPTIF DU LABORATOIRE	DATE DE PRELEVEMENT	NOM DE L'OPERATEUR
Enduit / Peinture béton	Enduit plâtreux blanc en vrac + peintures multiples non séparable	09/03/2018	BEDEL Gaetan
LOCALISATION		RESULTAT	
Mur A		Amiante non détecté

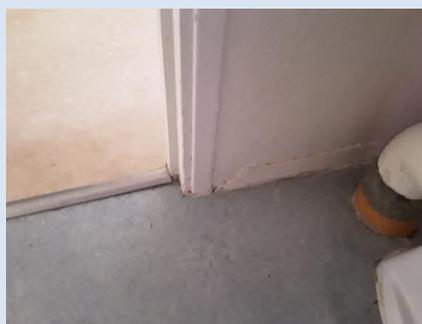
PRELEVEMENT : 13LCF0402P003

NOM DU CLIENT	NUMERO DU DOSSIER	PIECE OU LOCAL	
OPH77	13LCF0402 09/03/2018	Salle de bains et WC	
ELEMENT	DESCRIPTIF DU LABORATOIRE	DATE DE PRELEVEMENT	NOM DE L'OPERATEUR
Enduit / Peinture plaque de plâtre	Enduit plâtreux blanc en vrac + peintures multiples non séparable	09/03/2018	BEDEL Gaetan
LOCALISATION		RESULTAT	
Mur F		Amiante non détecté

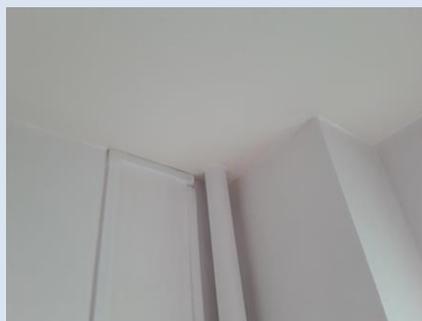
PRELEVEMENT : 13LCF0402P004

NOM DU CLIENT	NUMERO DU DOSSIER	PIECE OU LOCAL	
OPH77	13LCF0402 09/03/2018	Salle de bains et WC	
ELEMENT	DESCRIPTIF DU LABORATOIRE	DATE DE PRELEVEMENT	NOM DE L'OPERATEUR
Enduit / Peinture béton	Enduit plâtreux blanc en vrac + peintures multiples non séparable	09/03/2018	BEDEL Gaetan
LOCALISATION		RESULTAT	
Plafonds		Amiante non détecté

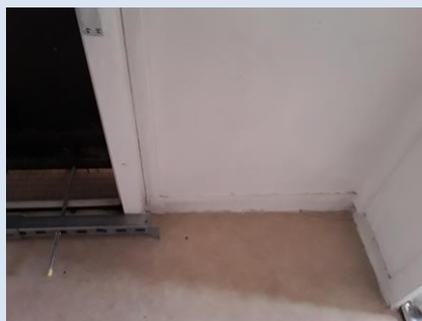
PRELEVEMENT : 13LCF0402P005			
NOM DU CLIENT	NUMERO DU DOSSIER	PIECE OU LOCAL	
OPH77	13LCF0402 09/03/2018	Entrée	
ELEMENT	DESCRIPTIF DU LABORATOIRE	DATE DE PRELEVEMENT	NOM DE L'OPERATEUR
Enduit / Peinture béton	Enduit plâtreux blanc en vrac + carton non séparable + papier non séparable + peinture non séparable	09/03/2018	BEDEL Gaetan
LOCALISATION		RESULTAT	
Mur D		Amiante non détecté

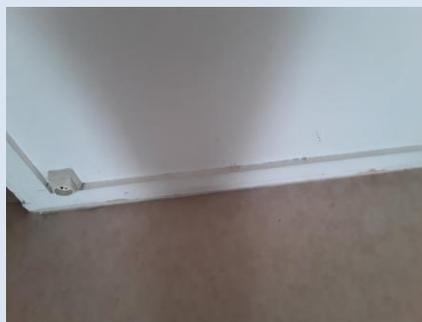
PIECE	ETAGE	ELEMENTS	DESCRIPTIF LABORATOIRE	REPERAGE	Echantillon	METHODE	ETAT	RESULTAT
Séjour		Enduit / Peinture plaque de plâtre	Enduit plâtreux blanc en vrac + carton en faible quantité non séparable + peintures multiples non séparable	Mur D	13LCF0402P006	ZSO	BON ETAT	Amiante détecté (Chrysotile)

PRELEVEMENT : 13LCF0402P006			
NOM DU CLIENT	NUMERO DU DOSSIER	PIECE OU LOCAL	
OPH77	13LCF0402 09/03/2018	Séjour	
ELEMENT	DESCRIPTIF DU LABORATOIRE	DATE DE PRELEVEMENT	NOM DE L'OPERATEUR
Enduit / Peinture plaque de plâtre	Enduit plâtreux blanc en vrac + carton en faible quantité non séparable + peintures multiples non séparable	09/03/2018	BEDEL Gaetan
LOCALISATION		RESULTAT	
Mur D		Amiante détecté (Chrysotile)

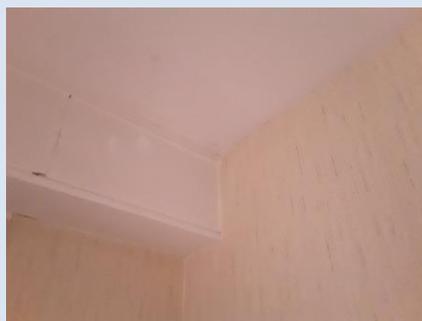
PRELEVEMENT : 13LCF0402P007			
NOM DU CLIENT	NUMERO DU DOSSIER	PIECE OU LOCAL	
OPH77	13LCF0402 09/03/2018	Chambre	
ELEMENT	DESCRIPTIF DU LABORATOIRE	DATE DE PRELEVEMENT	NOM DE L'OPERATEUR
Enduit / Peinture béton	Enduit plâtreux blanc en vrac + papier en faible quantité non séparable + peinture en faible quantité non séparable	09/03/2018	BEDEL Gaetan
LOCALISATION		RESULTAT	
Plafonds		Amiante non détecté

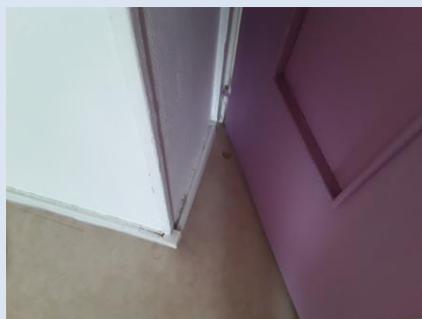
PRELEVEMENT : 13LCF0402P008			
NOM DU CLIENT	NUMERO DU DOSSIER	PIECE OU LOCAL	
OPH77	13LCF0402 09/03/2018	Séjour	
ELEMENT	DESCRIPTIF DU LABORATOIRE	DATE DE PRELEVEMENT	NOM DE L'OPERATEUR
Revêtement souple	Revêtement souple beige + colle polymère jaune non séparable + ragréage gris	09/03/2018	BEDEL Gaetan
LOCALISATION		RESULTAT	
Sols		Amiante non détecté

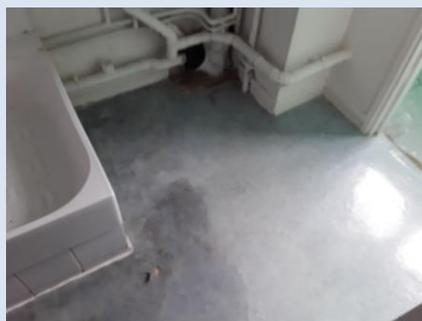
PRELEVEMENT : 13LCF0402P009

NOM DU CLIENT	NUMERO DU DOSSIER	PIECE OU LOCAL	
OPH77	13LCF0402 09/03/2018	Salle de bains et WC	
ELEMENT	DESCRIPTIF DU LABORATOIRE	DATE DE PRELEVEMENT	NOM DE L'OPERATEUR
Revêtement souple	Revêtement souple gris + colle polymère jaune non séparable + ragréage gris en faible quantité non séparable	09/03/2018	BEDEL Gaetan
LOCALISATION		RESULTAT	
Sol		Amiante non détecté

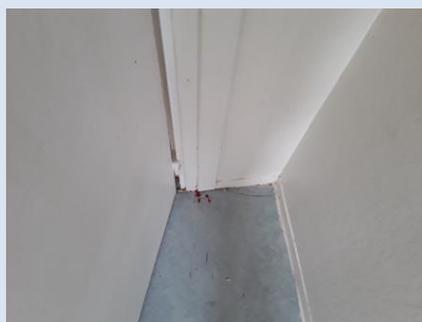
PRELEVEMENT : 13LCF0402P010

NOM DU CLIENT	NUMERO DU DOSSIER	PIECE OU LOCAL	
OPH77	13LCF0402 09/03/2018	Cuisine	
ELEMENT	DESCRIPTIF DU LABORATOIRE	DATE DE PRELEVEMENT	NOM DE L'OPERATEUR
Revêtement souple	Peinture en faible quantité non séparable + revêtement souple bleu + colle polymère jaune non séparable + ragréage gris + sous couche de ragréage blanche en faible quantité non séparable	09/03/2018	BEDEL Gaetan
LOCALISATION		RESULTAT	
Sol		Amiante non détecté

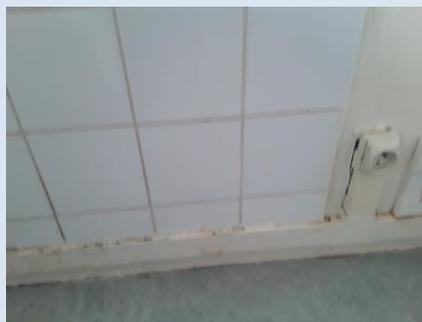
PRELEVEMENT : 13LCF0402P011			
NOM DU CLIENT	NUMERO DU DOSSIER	PIECE OU LOCAL	
OPH77	13LCF0402 09/03/2018	Cuisine	
ELEMENT	DESCRIPTIF DU LABORATOIRE	DATE DE PRELEVEMENT	NOM DE L'OPERATEUR
Faïence 1	Colle beige + papier non séparable + peinture en faible quantité non séparable + carrelage	09/03/2018	BEDEL Gaetan
LOCALISATION		RESULTAT	
Mur C		Amiante non détecté	
EMPLACEMENT

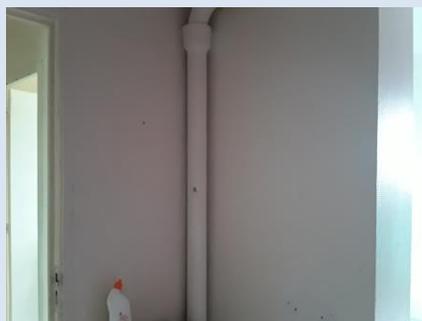
PIECE	ETAGE	ELEMENTS	DESCRIPTIF LABORATOIRE	Echantillon	REPERAGE	ETAT	RESULTAT	METHODE
Salle de bains et WC		Conduit Amiante ciment		13LCF0402P012	Du sol au plafond	BON ETAT	Amiante détectée	JP
Entrée		Enduit / Peinture plaque de plâtre	Enduit plâtreux blanc en vrac + carton en faible quantité non séparable + peintures multiples non séparable	13LCF0402P006	Mur A	BON ETAT	Amiante détecté (Chrysotile)	ZSO

PRELEVEMENT : 13LCF0402P012			
NOM DU CLIENT	NUMERO DU DOSSIER	PIECE OU LOCAL	
OPH77	13LCF0402 09/03/2018	Salle de bains et WC	
ELEMENT	DESCRIPTIF DU LABORATOIRE	DATE DE PRELEVEMENT	NOM DE L'OPERATEUR
Conduit Amiante ciment		09/03/2018	BEDEL Gaetan
LOCALISATION		RESULTAT	
Du sol au plafond		Amiante détectée	
EMPLACEMENT
