Rapport de mission de repérage des matériaux et produits contenant de l'amiante avant réalisation de travaux

10 SQUARE P MERIMEE

77000 MELUN

RAPPORT N° :	13LCG0102	Laboratoire d'Analyses :	ITGA
Repérage réalisé le :	08/11/2017	Adresse laboratoire :	3 RUE ARMAND HERPIN LACROIX - CS 46537 35065 RENNES CEDEX
Accompagnateur :		Numéro d'accréditation :	1-5967
Par :	Gaetan BEDEL	Organisme d'assurance professionnelle :	ALLIANZ
N° certificat :	CPDI3869	Adresse assurance :	Direction Opérations Entreprises 5C Esplanade Charles de Gaulle 33081 BORDEAUX CEDEX
Date d'obtention :	22/04/2016	N° de contrat d'assurance :	55897385
Organisme certificateur	I.CERT PARC EDONIA - BAT G - RUE DE LA TERRE VICTORIA - 35760 SAINT GREGOIRE	Date de validité :	31/12/2017

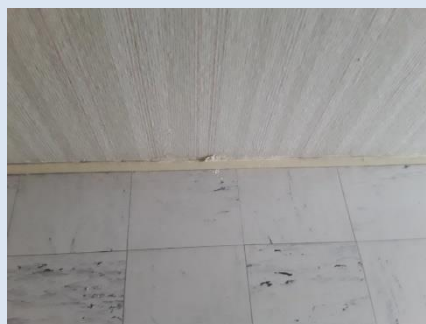
PRELEVEMENT : 13LCG0102P004			
NOM DU CLIENT	NUMERO DU DOSSIER		PIECE OU LOCAL
OPH77	13LCG0102 08/11/2017		Chambre 1
ELEMENT	DESCRIPTIF DU LABORATOIRE	DATE DE PRELEVEMENT	NOM DE L'OPERATEUR
Enduit / Peinture béton	Enduit plâtreux blanc en vrac + matériau gris en faible quantité non séparable + peinture non séparable	08/11/2017	BEDEL Gaetan
LOCALISATION		RESULTAT	
Mur A		Amiante non détecté

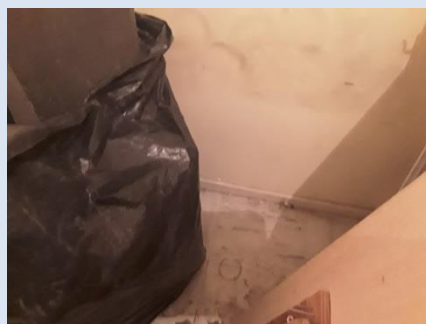
PRELEVEMENT : 13LCG0102P005			
NOM DU CLIENT	NUMERO DU DOSSIER	PIECE OU LOCAL	
OPH77	13LCG0102 08/11/2017	Cellier	
ELEMENT	DESCRIPTIF DU LABORATOIRE	DATE DE PRELEVEMENT	NOM DE L'OPERATEUR
Enduit / Peinture plaque de plâtre	Enduit plâtreux blanc en vrac + peinture non séparable + carton non séparable + papier non séparable	08/11/2017	BEDEL Gaetan
LOCALISATION		RESULTAT	
Mur C		Amiante non détecté

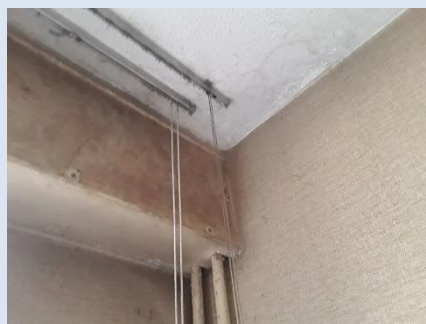
PRELEVEMENT : 13LCG0102P006			
NOM DU CLIENT	NUMERO DU DOSSIER	PIECE OU LOCAL	
OPH77	13LCG0102 08/11/2017	Chambre 2	
ELEMENT	DESCRIPTIF DU LABORATOIRE	DATE DE PRELEVEMENT	NOM DE L'OPERATEUR
Enduit / Peinture béton	Enduit gris en vrac + peinture non séparable + matériau plâtreux blanc non séparable	08/11/2017	BEDEL Gaetan
LOCALISATION		RESULTAT	
Plafonds		Amiante non détecté

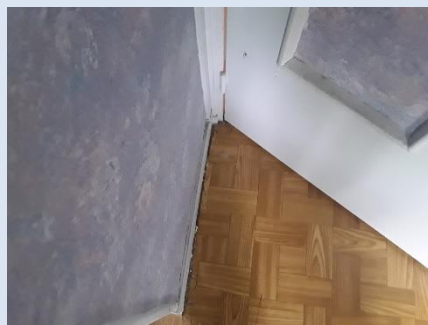
PRELEVEMENT : 13LCG0102P009			
NOM DU CLIENT	NUMERO DU DOSSIER	PIECE OU LOCAL	
OPH77	13LCG0102 08/11/2017	Séjour	
ELEMENT	DESCRIPTIF DU LABORATOIRE	DATE DE PRELEVEMENT	NOM DE L'OPERATEUR
Revêtement souple	Colle polymère jaune non séparable + dalle dure cassante grise	08/11/2017	BEDEL Gaetan
LOCALISATION		RESULTAT	
Sol		Fr1:Amiante détecté (Chrysotile)
