Rapport de mission de repérage des matériaux et produits contenant de l'amiante avant réalisation de travaux

11 SQ PROSPER MERIMEE

77000 MELUN

RAPPORT N° :	13LCH0102	Laboratoire d'Analyses :	ITGA
Repérage réalisé le :	10/01/2019	Adresse laboratoire :	3 RUE ARMAND HERPIN LACROIX - CS 46537 35065 RENNES CEDEX
Accompagnateur :		Numéro d'accréditation :	1-5967
Par :	Tristan BRUNOT	Organisme d'assurance professionnelle :	AXA France
N° certificat :	CPDI 3541	Adresse assurance :	313 Terrasses de l'Arche 92727 NANTERRE CEDEX
Date d'obtention :	27/12/2017	N° de contrat d'assurance :	10158549604
Organisme certificateur	I.CERT PARC EDONIA - BAT G - RUE DE LA TERRE VICTORIA - 35760 SAINT GREGOIRE	Date de validité :	31/12/2019

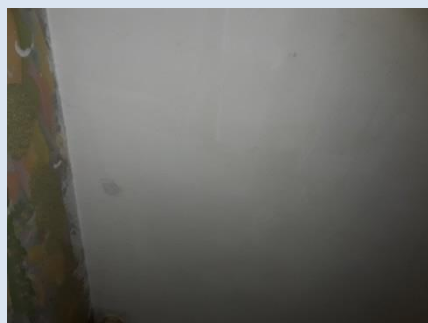
PRELEVEMENT : 13LCH0102P002			
NOM DU CLIENT	NUMERO DU DOSSIER		PIECE OU LOCAL
OPH77	13LCH0102 10/01/2019		Salle d'eau (RC)
ELEMENT	DESCRIPTIF DU LABORATOIRE	DATE DE PRELEVEMENT	NOM DE L'OPERATEUR
Enduit béton	Colle beige + matériau gris en faible quantité + carrelage	10/01/2019	BRUNOT Tristan
LOCALISATION		RESULTAT	
Plafond		Amiante non détecté

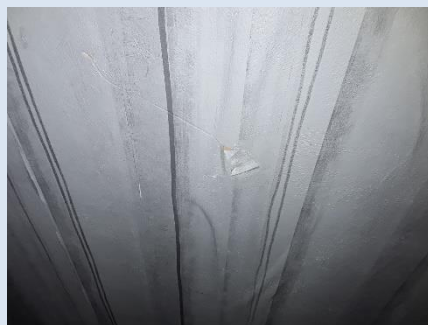
PRELEVEMENT : 13LCH0102P003			
NOM DU CLIENT	NUMERO DU DOSSIER		PIECE OU LOCAL
OPH77	13LCH0102 10/01/2019		Couloir (RC)
ELEMENT	DESCRIPTIF DU LABORATOIRE	DATE DE PRELEVEMENT	NOM DE L'OPERATEUR
Enduit plaque de plâtre	Enduit plâtreux blanc en vrac + peinture en vrac non séparable	10/01/2019	BRUNOT Tristan
LOCALISATION		RESULTAT	
Mur E		Amiante non détecté

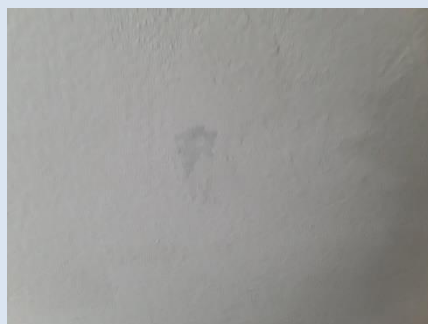
PRELEVEMENT : 13LCH0102P004			
NOM DU CLIENT	NUMERO DU DOSSIER		PIECE OU LOCAL
OPH77	13LCH0102 10/01/2019		Salle de bains (RC)
ELEMENT	DESCRIPTIF DU LABORATOIRE	DATE DE PRELEVEMENT	NOM DE L'OPERATEUR
Enduit béton	Enduit plâtreux blanc en vrac + peintures multiples en vrac non séparable	10/01/2019	BRUNOT Tristan
LOCALISATION		RESULTAT	
Mur E		Amiante non détecté

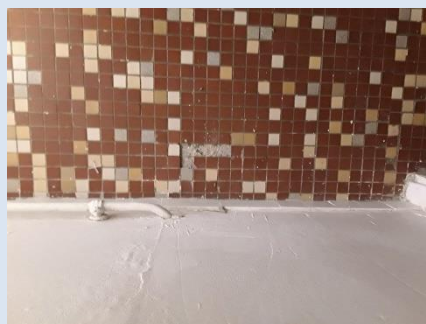
PRELEVEMENT : 13LCH0102P005			
NOM DU CLIENT	NUMERO DU DOSSIER	PIECE OU LOCAL	
OPH77	13LCH0102 10/01/2019	Salle de bains (RC)	
ELEMENT	DESCRIPTIF DU LABORATOIRE	DATE DE PRELEVEMENT	NOM DE L'OPERATEUR
Colle carrelage	Colle grise + ragréage gris hétérogène non séparable + joint cassant gris en faible quantité + carrelage	10/01/2019	BRUNOT Tristan
LOCALISATION		RESULTAT	
Sol		Amiante non détecté

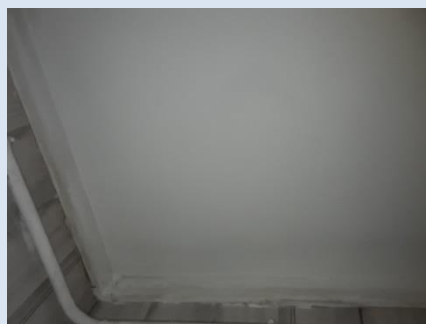
PRELEVEMENT : 13LCH0102P007			
NOM DU CLIENT	NUMERO DU DOSSIER		PIECE OU LOCAL
OPH77	13LCH0102 10/01/2019		Entrée (RC)
ELEMENT	DESCRIPTIF DU LABORATOIRE	DATE DE PRELEVEMENT	NOM DE L'OPERATEUR
Enduit béton	Enduit plâtreux blanc en vrac + peinture en vrac non séparable + matériau gris en faible quantité en vrac non séparable	10/01/2019	BRUNIoT Tristan
LOCALISATION		RESULTAT	
Plafond		Amiante non détecté

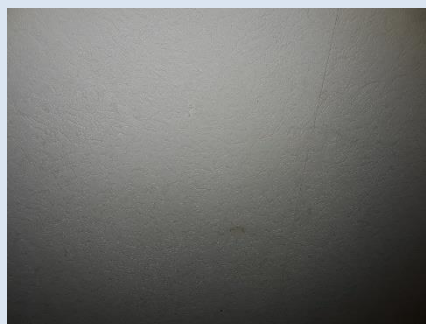
PRELEVEMENT : 13LCH0102P008			
NOM DU CLIENT	NUMERO DU DOSSIER		PIECE OU LOCAL
OPH77	13LCH0102 10/01/2019		Chambre 1 (RC)
ELEMENT	DESCRIPTIF DU LABORATOIRE	DATE DE PRELEVEMENT	NOM DE L'OPERATEUR
Enduit béton	Enduit gris en vrac + peinture en vrac non séparable	10/01/2019	BRUNIoT Tristan
LOCALISATION		RESULTAT	
Mur B		Amiante non détecté

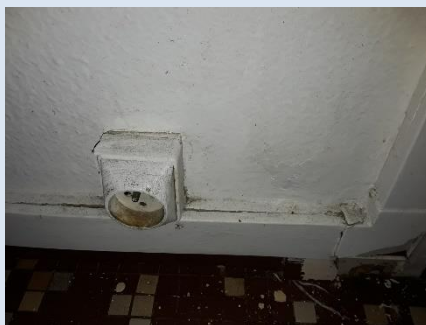
PRELEVEMENT : 13LCH0102P009			
NOM DU CLIENT	NUMERO DU DOSSIER		PIECE OU LOCAL
OPH77	13LCH0102 10/01/2019		Cuisine (RC)
ELEMENT	DESCRIPTIF DU LABORATOIRE	DATE DE PRELEVEMENT	NOM DE L'OPERATEUR
Enduit plaque de plâtre	Enduit plâtreux blanc en vrac + peintures multiples en vrac non séparable	10/01/2019	BRUNOT Tristan
LOCALISATION		RESULTAT	
Mur D		Amiante non détecté

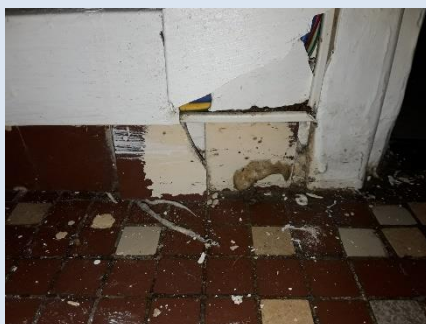
PRELEVEMENT : 13LCH0102P010			
NOM DU CLIENT	NUMERO DU DOSSIER		PIECE OU LOCAL
OPH77	13LCH0102 10/01/2019		Cuisine (RC)
ELEMENT	DESCRIPTIF DU LABORATOIRE	DATE DE PRELEVEMENT	NOM DE L'OPERATEUR
Colle plinthe	Colle beige avec poussières + peintures multiples + carrelage	10/01/2019	BRUNOT Tristan
LOCALISATION		RESULTAT	
Mur D		Amiante non détecté

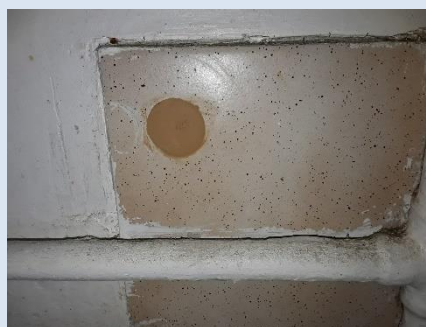
PRELEVEMENT : 13LCH0102P011			
NOM DU CLIENT	NUMERO DU DOSSIER	PIECE OU LOCAL	
OPH77	13LCH0102 10/01/2019	Cuisine (RC)	
ELEMENT	DESCRIPTIF DU LABORATOIRE	DATE DE PRELEVEMENT	NOM DE L'OPERATEUR
Colle faïence	Colle grise + couche plâtreuse blanche non séparable + peinture + carrelage	10/01/2019	BRUNOT Tristan
LOCALISATION		RESULTAT	
Mur C		Amiante non détecté

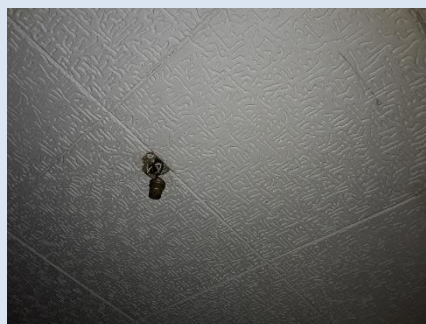
PRELEVEMENT : 13LCH0102P013			
NOM DU CLIENT	NUMERO DU DOSSIER	PIECE OU LOCAL	
OPH77	13LCH0102 10/01/2019	Cuisine (RC)	
ELEMENT	DESCRIPTIF DU LABORATOIRE	DATE DE PRELEVEMENT	NOM DE L'OPERATEUR
Colle polystyrène	Colle polymère jaune non séparable + matériau en polystyrène blanc avec poussières + peinture non séparable	10/01/2019	BRUNIoT Tristan
LOCALISATION		RESULTAT	
Plafond		Amiante non détecté

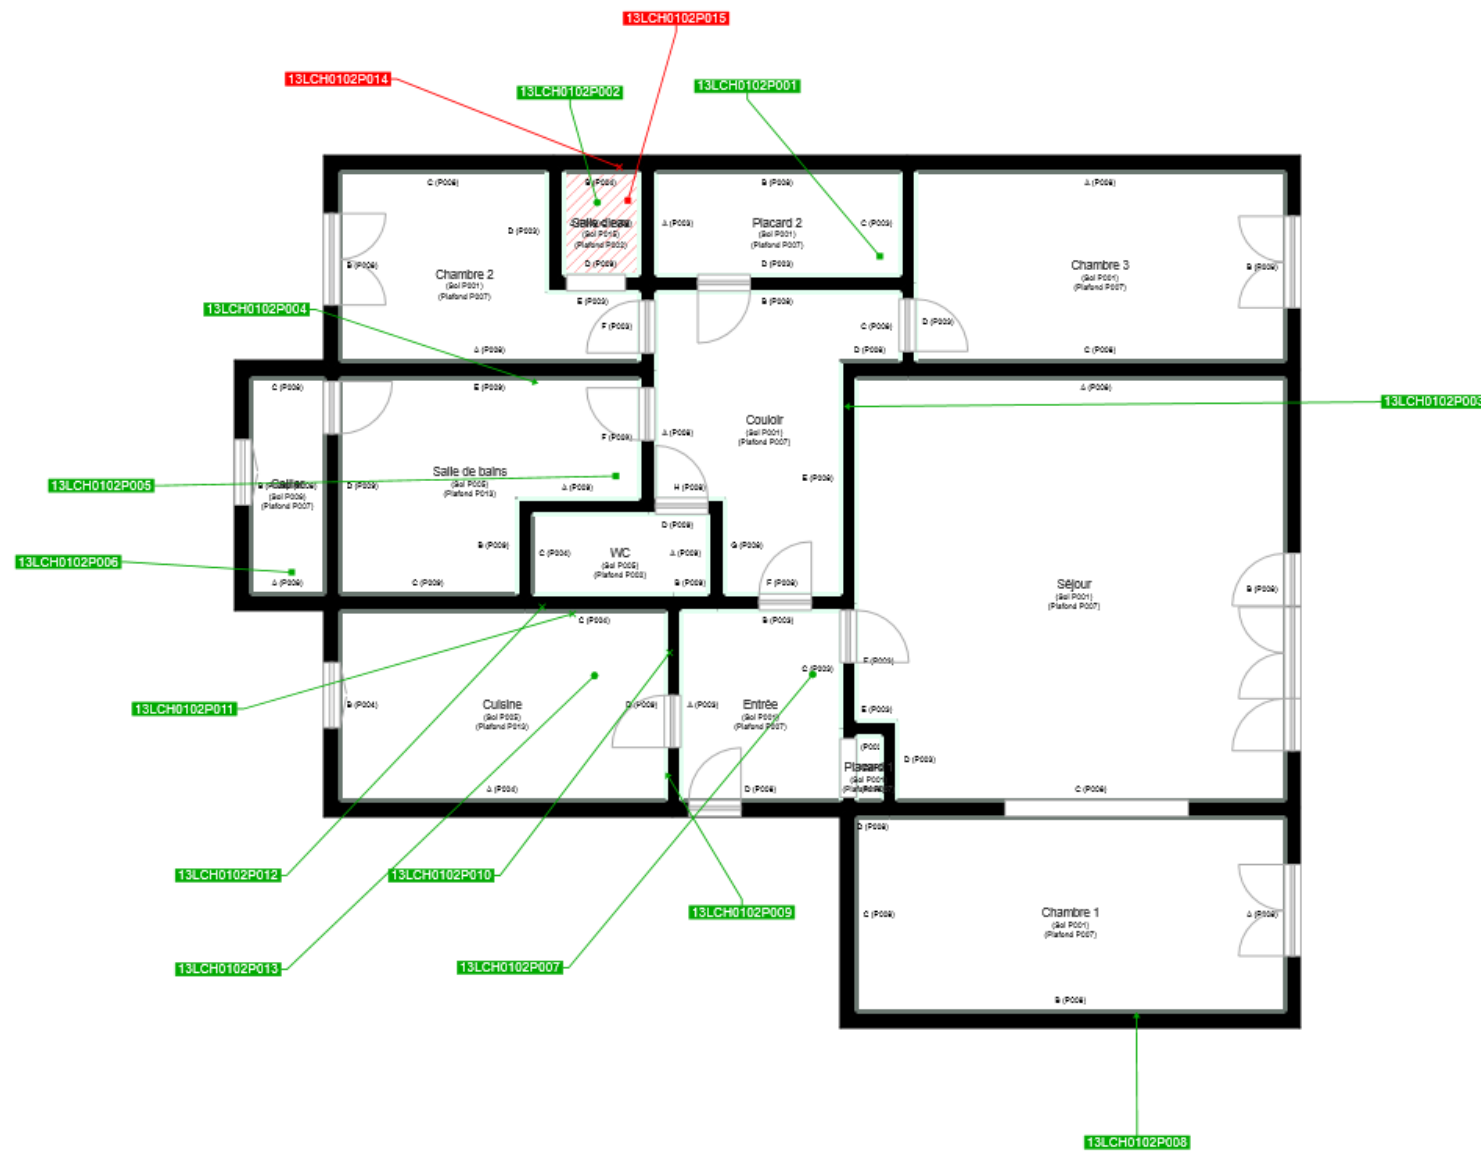
PIECE	ETAGE	ELEMENTS	DESRIPTIF LABORATOIRE	REPERAGE	Echantillon	METHODE	ETAT	RESULTAT
Salle d'eau	RC	Colle faïence	Dalle dure cassante beige	Mur B	13LCH0102P014	RESULTAT ANALYSE	BON ETAT	Fr1:Amiante détecté (Chrysotile)
Salle d'eau	RC	Colle faïence	Colle bitumineuse noire + peinture non séparable	Mur B	13LCH0102P014	RESULTAT ANALYSE	BON ETAT	Fr2:Amiante détecté (Chrysotile)
Salle d'eau	RC	Dalle de sol	Dalle dure cassante beige	Sol	13LCH0102P015	RESULTAT ANALYSE	BON ETAT	Amiante détecté (Chrysotile)
