Rapport de mission de repérage des matériaux et produits contenant de l'amiante avant réalisation de travaux

12 SQUARE P. MERIMEE

77000 MELUN

RAPPORT N° :	13LCI0201	Laboratoire d'Analyses :	ITGA
Repérage réalisé le :	30/04/2018	Adresse laboratoire :	3 RUE ARMAND HERPIN LACROIX - CS 46537 35065 RENNES CEDEX
Accompagnateur :		Numéro d'accréditation :	1-5967
Par :	Guillaume ROGEZ	Organisme d'assurance professionnelle :	AXA France
N° certificat :	8073002	Adresse assurance :	313 Terrasses de l'Arche 92727 NANTERRE CEDEX
Date d'obtention :	09/10/2017	N° de contrat d'assurance :	10063271004
Organisme certificateur	BUREAU VERITAS 60 Avenue du General de Gaulle - Immeuble Le Guillaumet - 92046 PARIS LA DEFENSE	Date de validité :	31/12/2018

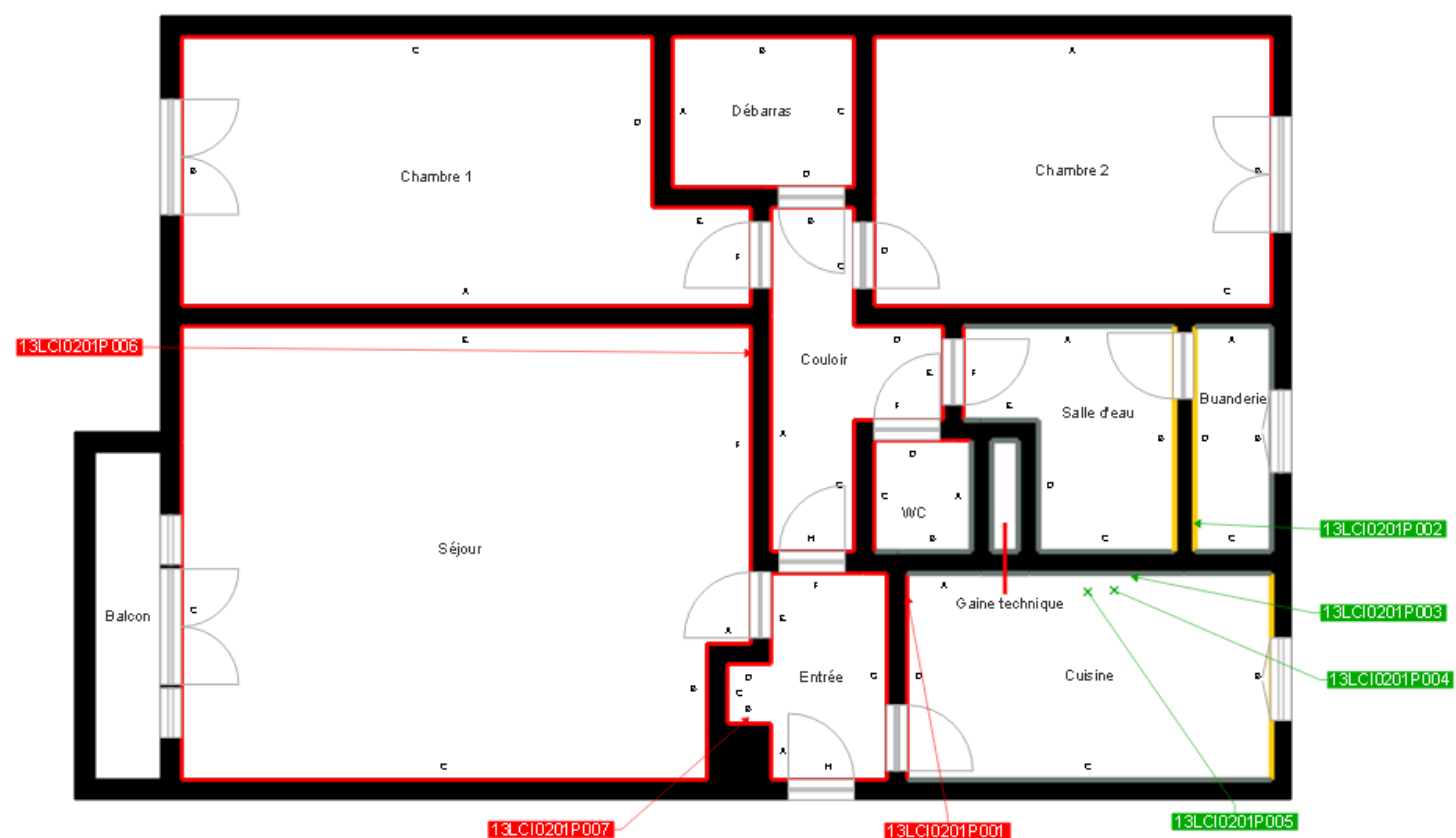
Prélèvements de sol amiantés
	Prélèvements de sol non amiantés
	Prélèvements de plafonds amiantés
	Prélèvements de plafonds non amiantés
	Prélèvements de murs amiantés
	Prélèvements de murs non amiantés
	Autres types de prélèvements amiantés
	Autres types de prélèvements non amiantés
	Sol amianté
	Plafond amianté
	Sol et Plafond amiantés
