Rapport de mission de repérage des matériaux et produits contenant de l'amiante avant réalisation de travaux

15 SQUARE PROSPER MERIMÉE

LOGEMENT 2

RAPPORT N° :	13LCK0402.	Laboratoire d'Analyses :	ITGA
Repérage réalisé le :	25/04/2019	Adresse laboratoire :	3 RUE ARMAND HERPIN LACROIX - CS 46537 35065 RENNES CEDEX
Accompagnateur :		Numéro d'accréditation :	1-5967
Par :	Tristan BRUNOT	Organisme d'assurance professionnelle :	AXA France
N° certificat :	CPDI 3541	Adresse assurance :	313 Terrasses de l'Arche 92727 NANTERRE CEDEX
Date d'obtention :	27/12/2017	N° de contrat d'assurance :	10158549604
Organisme certificateur	I.CERT PARC EDONIA - BAT G - RUE DE LA TERRE VICTORIA - 35760 SAINT GREGOIRE	Date de validité :	31/12/2019

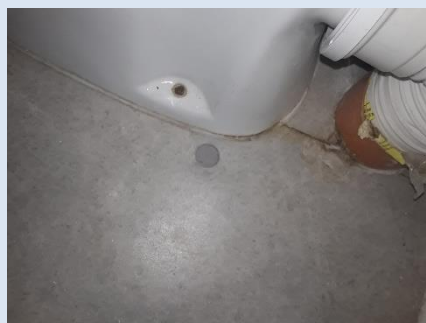
PRELEVEMENT : 13LCK0402.P001			
NOM DU CLIENT	NUMERO DU DOSSIER		PIECE OU LOCAL
OPH77	13LCK0402. 25/04/2019		WC (R+4)
ELEMENT	DESCRIPTIF DU LABORATOIRE	DATE DE PRELEVEMENT	NOM DE L'OPERATEUR
Revêtement souple	Revêtement souple beige	25/04/2019	BRUNOT Tristan
LOCALISATION		RESULTAT	
Sol		Fr1:Amiante non détecté

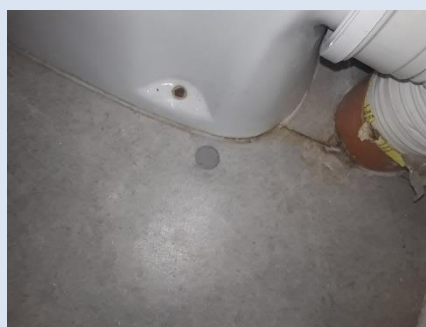
PRELEVEMENT : 13LCK0402.P001			
NOM DU CLIENT	NUMERO DU DOSSIER		PIECE OU LOCAL
OPH77	13LCK0402. 25/04/2019		WC (R+4)
ELEMENT	DESCRIPTIF DU LABORATOIRE	DATE DE PRELEVEMENT	NOM DE L'OPERATEUR
Revêtement souple	Peinture non séparable + colle polymère jaune non séparable + ragréage rose	25/04/2019	BRUNOT Tristan
LOCALISATION		RESULTAT	
Sol		Fr2:Amiante non détecté

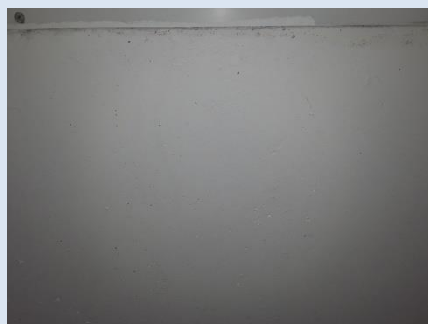
PRELEVEMENT : 13LCK0402.P003			
NOM DU CLIENT	NUMERO DU DOSSIER	PIECE OU LOCAL	
OPH77	13LCK0402. 25/04/2019	Loggia (R+4)	
ELEMENT	DESCRIPTIF DU LABORATOIRE	DATE DE PRELEVEMENT	NOM DE L'OPERATEUR
Enduit / Peinture béton	Enduit gris en vrac + peinture avec poussières non séparable	25/04/2019	BRUNOT Tristan
LOCALISATION		RESULTAT	
Mur B		Amiante non détecté

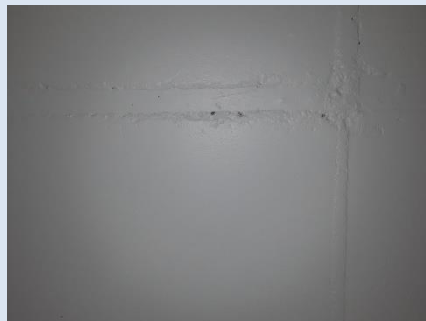
PRELEVEMENT : 13LCK0402.P004			
NOM DU CLIENT	NUMERO DU DOSSIER		PIECE OU LOCAL
OPH77	13LCK0402. 25/04/2019		Loggia (R+4)
ELEMENT	DESCRIPTIF DU LABORATOIRE	DATE DE PRELEVEMENT	NOM DE L'OPERATEUR
Enduit / Peinture	Enduit gris en vrac + peinture non séparable	25/04/2019	BRUNOT Tristan
LOCALISATION		RESULTAT	
Plafond		Amiante non détecté
