Rapport de mission de repérage des matériaux et produits contenant de l'amiante avant réalisation de travaux

15 SQUARE PROSPER MERIMÉE

LOGEMENT 2

77000 MELUN

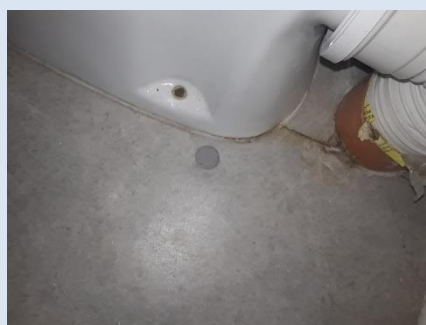
PRELEVEMENT : 13LCK0402.P001			
NOM DU CLIENT	NUMERO DU DOSSIER	PIECE OU LOCAL	
OPH77	13LCK0402. 25/04/2019	WC (R+4)	
ELEMENT	DESCRIPTIF DU LABORATOIRE	DATE DE PRELEVEMENT	NOM DE L'OPERATEUR
Revêtement souple	Revêtement souple beige	25/04/2019	BRUNOT Tristan
LOCALISATION		RESULTAT	
Sol		Fr1:Amiante non détecté
