Rapport de mission de repérage des matériaux et produits contenant de l'amiante avant réalisation de travaux

15 SQUARE P. MERIMÉE - APT 2

77000 MELUN

RAPPORT N° :	13LCK0402	Laboratoire d'Analyses :	ITGA
Repérage réalisé le :	31/10/2017	Adresse laboratoire :	3 RUE ARMAND HERPIN LACROIX - CS 46537 35065 RENNES CEDEX
Accompagnateur :		Numéro d'accréditation :	1-5967
Par :	Yanik FOURNEAU	Organisme d'assurance professionnelle :	ALLIANZ
N° certificat :	CPDI3682	Adresse assurance :	Direction Opérations Entreprises 5C Esplanade Charles de Gaulle 33081 BORDEAUX CEDEX
Date d'obtention :	13/10/2017	N° de contrat d'assurance :	55897385
Organisme certificateur	I.CERT PARC EDONIA - BAT G - RUE DE LA TERRE VICTORIA - 35760 SAINT GREGOIRE	Date de validité :	31/12/2017

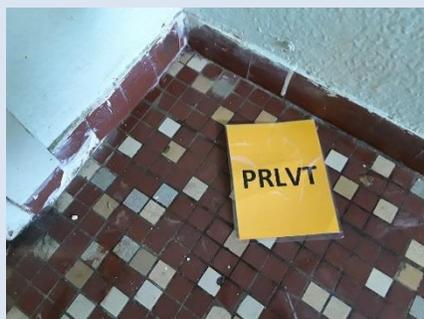
EMPLACEMENT

PRELEVEMENT : 13LCK0402P001			
NOM DU CLIENT	NUMERO DU DOSSIER	PIECE OU LOCAL	
OPH77	13LCK0402 31/10/2017	Cuisine	
ELEMENT	DESCRIPTIF DU LABORATOIRE	DATE DE PRELEVEMENT	NOM DE L'OPERATEUR
Carrelage	Colle grise + carrelage	31/10/2017	FOURNEAU Yanik
LOCALISATION		RESULTAT	
Sol		Amiante non détecté

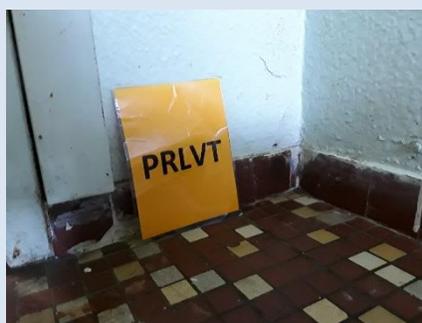
EMPLACEMENT

PRELEVEMENT : 13LCK0402P002			
NOM DU CLIENT	NUMERO DU DOSSIER	PIECE OU LOCAL	
OPH77	13LCK0402 31/10/2017	Cuisine	
ELEMENT	DESCRIPTIF DU LABORATOIRE	DATE DE PRELEVEMENT	NOM DE L'OPERATEUR
Plinthes	Colle beige + couche plâtreuse blanche avec couche cartonnée non séparable + carrelage	31/10/2017	FOURNEAU Yanik
LOCALISATION		RESULTAT	
Mur A		Amiante non détecté

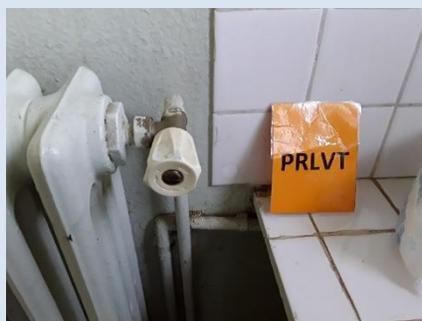
EMPLACEMENT

PRELEVEMENT : 13LCK0402P003			
NOM DU CLIENT	NUMERO DU DOSSIER	PIECE OU LOCAL	
OPH77	13LCK0402 31/10/2017	Cuisine	
ELEMENT	DESCRIPTIF DU LABORATOIRE	DATE DE PRELEVEMENT	NOM DE L'OPERATEUR
Faïence 1	Colle beige + couche plâtreuse blanche non séparable + peintures multiples non séparable + carrelage	31/10/2017	FOURNEAU Yanik
LOCALISATION		RESULTAT	
Mur C		Amiante non détecté

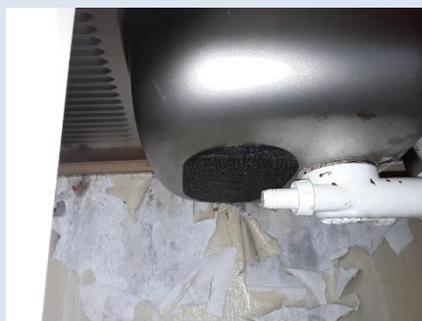
EMPLACEMENT

PRELEVEMENT : 13LCK0402P004			
NOM DU CLIENT	NUMERO DU DOSSIER	PIECE OU LOCAL	
OPH77	13LCK0402 31/10/2017	Cuisine	
ELEMENT	DESCRIPTIF DU LABORATOIRE	DATE DE PRELEVEMENT	NOM DE L'OPERATEUR
Revêtement bitumineux	Matériau bitumineux noir	31/10/2017	FOURNEAU Yanik
LOCALISATION		RESULTAT	
Sous évier		Amiante non détecté

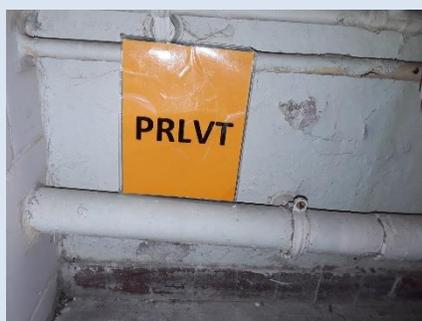
EMPLACEMENT

PRELEVEMENT : 13LCK0402P006

NOM DU CLIENT	NUMERO DU DOSSIER	PIECE OU LOCAL	
OPH77	13LCK0402 31/10/2017	Salle de bains	
ELEMENT	DESCRIPTIF DU LABORATOIRE	DATE DE PRELEVEMENT	NOM DE L'OPERATEUR
Enduit / Peinture	Enduit plâtreux blanc en vrac + peintures multiples non séparable	31/10/2017	FOURNEAU Yanik
LOCALISATION		RESULTAT	
Mur C		Amiante détecté (Chrysotile)

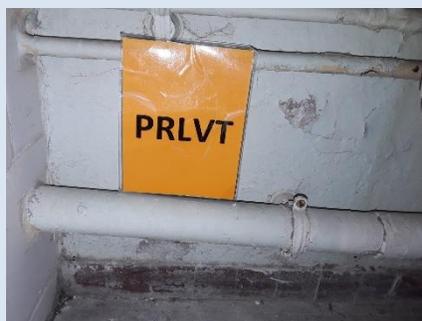
EMPLACEMENT

PRELEVEMENT : 13LCK0402P007

NOM DU CLIENT	NUMERO DU DOSSIER	PIECE OU LOCAL	
OPH77	13LCK0402 31/10/2017	Salle de bains	
ELEMENT	DESCRIPTIF DU LABORATOIRE	DATE DE PRELEVEMENT	NOM DE L'OPERATEUR
Enduit / Calicot	Enduit plâtreux blanc en vrac + peinture non séparable + carton non séparable + papier non séparable	31/10/2017	FOURNEAU Yanik
LOCALISATION		RESULTAT	
Mur F		Amiante détecté (Chrysotile)

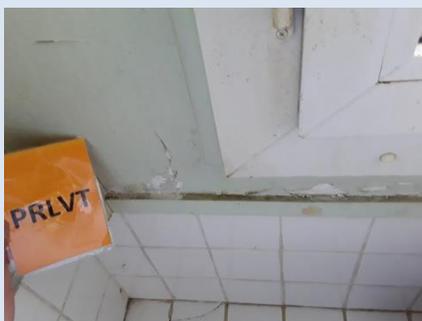
EMPLACEMENT

PRELEVEMENT : 13LCK0402P008			
NOM DU CLIENT	NUMERO DU DOSSIER	PIECE OU LOCAL	
OPH77	13LCK0402 31/10/2017	Cuisine	
ELEMENT	DESCRIPTIF DU LABORATOIRE	DATE DE PRELEVEMENT	NOM DE L'OPERATEUR
Enduit / Peinture	Enduit plâtreux blanc en vrac + peintures multiples non séparable	31/10/2017	FOURNEAU Yanik
LOCALISATION		RESULTAT	
Mur B		Amiante non détecté

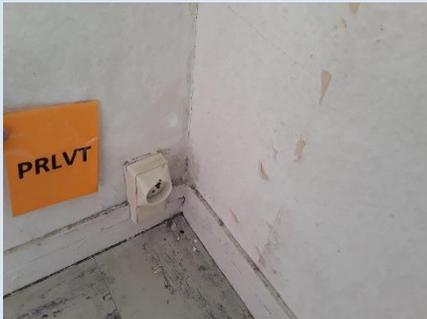
PRELEVEMENT : 13LCK0402P010			
NOM DU CLIENT	NUMERO DU DOSSIER	PIECE OU LOCAL	
OPH77	13LCK0402 31/10/2017	Séjour	
ELEMENT	DESCRIPTIF DU LABORATOIRE	DATE DE PRELEVEMENT	NOM DE L'OPERATEUR
Enduit / Peinture	Enduit plâtreux blanc en vrac + peintures multiples non séparable	31/10/2017	FOURNEAU Yanik
LOCALISATION		RESULTAT	
Mur D		Amiante non détecté	
EMPLACEMENT

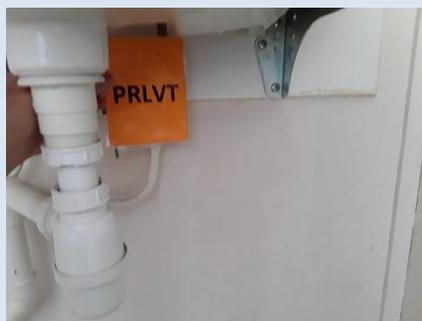
EMPLACEMENT

PRELEVEMENT : 13LCK0402P013			
NOM DU CLIENT	NUMERO DU DOSSIER	PIECE OU LOCAL	
OPH77	13LCK0402 31/10/2017	Chambre 1	
ELEMENT	DESCRIPTIF DU LABORATOIRE	DATE DE PRELEVEMENT	NOM DE L'OPERATEUR
Faïence 2	Colle beige + couche plâtreuse blanche non séparable + carrelage	31/10/2017	FOURNEAU Yanik
LOCALISATION		RESULTAT	
Mur F		Amiante non détecté

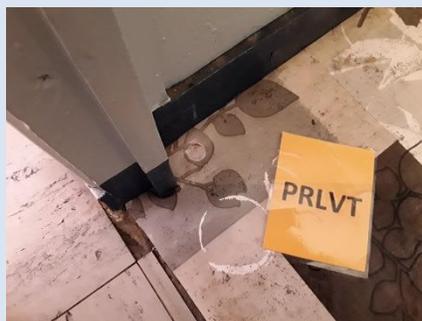
EMPLACEMENT

PRELEVEMENT : 13LCK0402P014			
NOM DU CLIENT	NUMERO DU DOSSIER	PIECE OU LOCAL	
OPH77	13LCK0402 31/10/2017	WC	
ELEMENT	DESCRIPTIF DU LABORATOIRE	DATE DE PRELEVEMENT	NOM DE L'OPERATEUR
Revêtement souple	Revêtement souple gris + colle grise + carrelage + peinture	31/10/2017	FOURNEAU Yanik
LOCALISATION		RESULTAT	
Sol		Amiante non détecté
