Rapport de mission de repérage des matériaux et produits contenant de l'amiante avant réalisation de travaux

17 SQUARE P. MERIMÉE LGT 1

1
77000 MELUN

RAPPORT N° :	13LCL0101	Laboratoire d'Analyses :	ITGA
Repérage réalisé le :	31/01/2018	Adresse laboratoire :	3 RUE ARMAND HERPIN LACROIX - CS 46537 35065 RENNES CEDEX
Accompagnateur :		Numéro d'accréditation :	1-5967
Par :	Laurent CATE	Organisme d'assurance professionnelle :	ALLIANZ
N° certificat :	CPDI3681	Adresse assurance :	Direction Opérations Entreprises 5C Esplanade Charles de Gaulle 33081 BORDEAUX CEDEX
Date d'obtention :	25/11/2015	N° de contrat d'assurance :	55832566
Organisme certificateur	I.Cert PARC EDONIA - BAT G - RUE DE LA TERRE VICTORIA - 35760 SAINT GREGOIRE	Date de validité :	31/12/2018

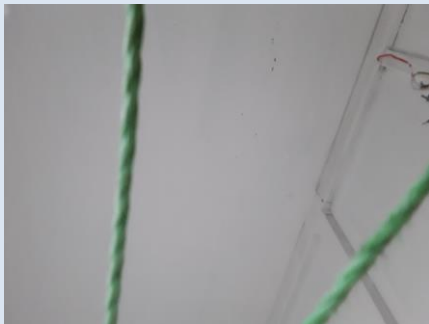
PRELEVEMENT : 13LCL0101P002			
NOM DU CLIENT	NUMERO DU DOSSIER		PIECE OU LOCAL
OPH77	13LCL0101 31/01/2018		Loggia
ELEMENT	DESCRIPTIF DU LABORATOIRE	DATE DE PRELEVEMENT	NOM DE L'OPERATEUR
Enduit béton	Enduit gris en faible quantité en vrac + peinture non séparable	31/01/2018	CATE Laurent
LOCALISATION		RESULTAT	
Plafond		Amiante non détecté	
EMPLACEMENT

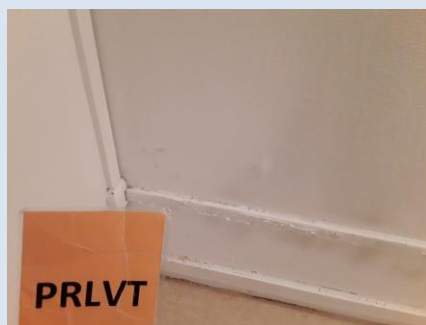
PRELEVEMENT : 13LCL0101P003			
NOM DU CLIENT	NUMERO DU DOSSIER	PIECE OU LOCAL	
OPH77	13LCL0101 31/01/2018	Cuisine	
ELEMENT	DESCRIPTIF DU LABORATOIRE	DATE DE PRELEVEMENT	NOM DE L'OPERATEUR
Enduit / Peinture béton	Enduit plâtreux blanc en vrac + toile fibreuse blanche non séparable + peintures multiples non séparable + matériau gris en faible quantité non séparable	31/01/2018	CATE Laurent
LOCALISATION		RESULTAT	
Mur A		Amiante détecté (Chrysotile)

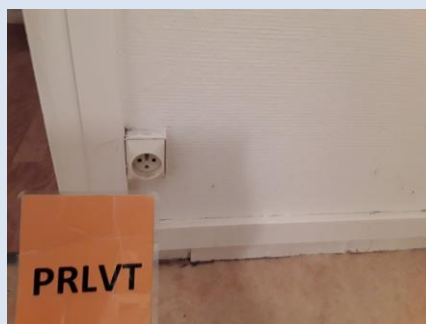
PRELEVEMENT : 13LCL0101P004			
NOM DU CLIENT	NUMERO DU DOSSIER	PIECE OU LOCAL	
OPH77	13LCL0101 31/01/2018	Cuisine	
ELEMENT	DESCRIPTIF DU LABORATOIRE	DATE DE PRELEVEMENT	NOM DE L'OPERATEUR
Enduit / Peinture plaque de plâtre	Enduit plâtreux blanc + carton non séparable + matériau plâtreux blanc non séparable + peinture non séparable	31/01/2018	CATE Laurent
LOCALISATION		RESULTAT	
Mur D		Amiante non détecté

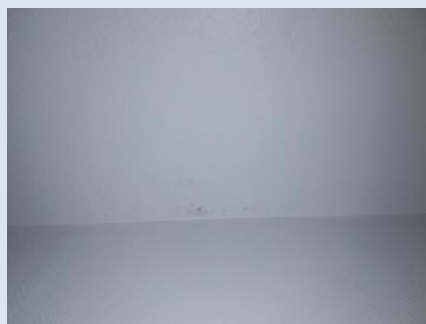
PRELEVEMENT : 13LCL0101P005			
NOM DU CLIENT	NUMERO DU DOSSIER		PIECE OU LOCAL
OPH77	13LCL0101 31/01/2018		Séjour
ELEMENT	DESCRIPTIF DU LABORATOIRE	DATE DE PRELEVEMENT	NOM DE L'OPERATEUR
Enduit / Peinture béton	Enduit plâtreux blanc en vrac + peinture non séparable + toile fibreuse blanche en faible quantité non séparable	31/01/2018	CATE Laurent
LOCALISATION		RESULTAT	
Plafond		Amiante détecté (Chrysotile)
