## Rapport de mission de repérage des matériaux et produits contenant de l'amiante avant réalisation de travaux

17 SQUARE P. MERIMEE LGT 1

1  
77000 MELUN

| RAPPORT N° : | 13LCL0201 | Laboratoire d'Analyses : | ITGA |

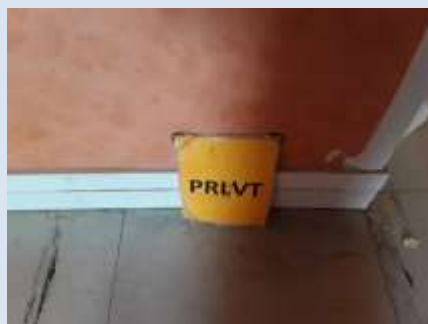
| PRELEVEMENT : 13LCL0201P001 | | | |

| PRELEVEMENT : 13LCL0201P001 | | | |
|---|---|---|---|
| OPH77 | 13LCL0201 08/12/2017 | | Chambre 1 |
| Enduit plaque de plâtre | Enduit plâtreux blanc en vrac + peinture non séparable + papier peint non séparable | 08/12/2017 | JULIEN Mickaël |
| Mur D | | Amiante non détecté | |

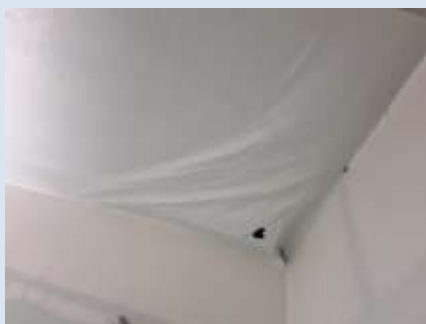
| PRELEVEMENT : 13LCL0201P004 | | | |

| PIECE | ETAGE | ELEMENTS | DESCRIPTIF<br>LABORATOIRE | Echantillon | REPERAGE | ETAT | RESULTAT | METHODE |
|---|---|---|---|---|---|---|---|---|
| Salle de bains | | Enduit béton | Enduit plâtreux blanc en vrac + peinture non séparable | 13LCL0201P004 | Plafond | DEGRADATION PARTIELLE | Amiante non détecté | RESULTAT ANALYSE |

| PRELEVEMENT : 13LCL0201P004 | | | |
|---|---|---|---|
| OPH77 | 13LCL0201 08/12/2017 | | Salle de bains |
| Enduit béton | Enduit plâtreux blanc en vrac + peinture non séparable | 08/12/2017 | JULIEN Mickaël |
| Plafond | | Amiante non détecté | |

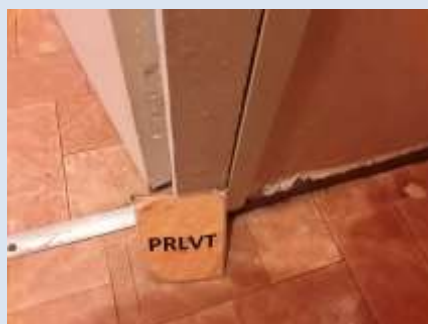
| PRELEVEMENT : 13LCL0201P005 | | | |

| PRELEVEMENT : 13LCL0201P005 | | | |
|---|---|---|---|
| OPH77 | 13LCL0201 08/12/2017 | | WC |
| Enduit plaque de plâtre | Enduit plâtreux blanc avec couche cartonnée + peinture + papier peint | 08/12/2017 | JULIEN Mickaël |
| Mur D | | Amiante non détecté | |

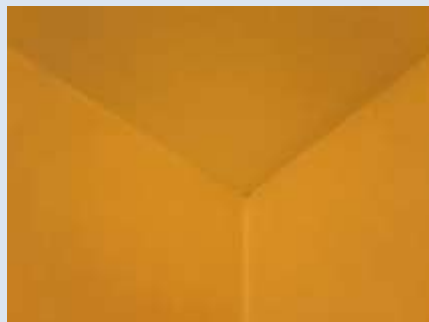
| PRELEVEMENT : 13LCL0201P008 | | | |

| PRELEVEMENT : 13LCL0201P008 | | | |
|---|---|---|---|
| OPH77 | 13LCL0201 08/12/2017 | | Séjour |
| Plafond | | Amiante non détecté | |

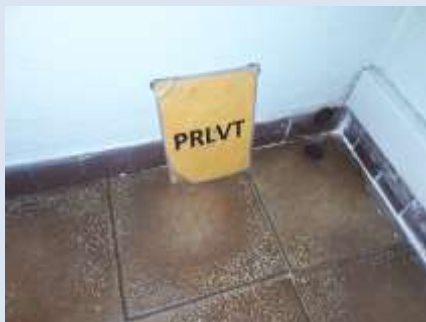
| PRELEVEMENT : 13LCL0201P010 | | | |
|---|---|---|---|
| Mur C | | Amiante non détecté | |

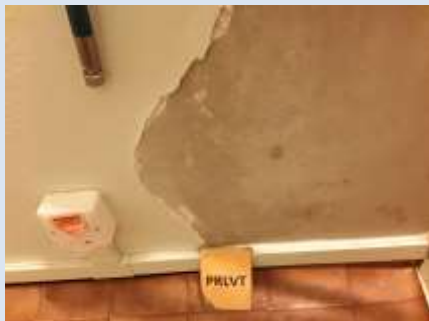
| PRELEVEMENT : 13LCL0201P011 | | | |

| PIECE | ETAG<br>E | ELEMENTS | DESCRIPTIF<br>LABORATOIR<br>E | Echantillon | REPERAG<br>E | ETAT | RESULTAT | METHOD<br>E |
|---|---|---|---|---|---|---|---|---|
| Cuisine | | Enduit<br>béton | Enduit plâtreux<br>blanc +<br>peinture non<br>séparable | 13LCL0201P01<br>1 | Mur A | DEGRADATIO<br>N PARTIELLE | Amiante<br>non détecté | RESULTAT<br>ANALYSE |

| PRELEVEMENT : 13LCL0201P011 | | | |
|---|---|---|---|
| Mur A | | Amiante non détecté | |
