Rapport de mission de repérage des matériaux et produits contenant de l'amiante avant réalisation de travaux

19 SQUARE P. MERIMEE- APT 301

77000 MELUN

RAPPORT N° :	13lcm0301	Laboratoire d'Analyses :	ITGA
Repérage réalisé le :	17/11/2017	Adresse laboratoire :	3 RUE ARMAND HERPIN LACROIX - CS 46537 35065 RENNES CEDEX
Accompagnateur :		Numéro d'accréditation :	1-5967
Par :	Mickaël JULIEN	Organisme d'assurance professionnelle :	ALLIANZ
N° certificat :	CPDI 4129	Adresse assurance :	Direction Opérations Entreprises 5C Esplanade Charles de Gaulle 33081 BORDEAUX CEDEX
Date d'obtention :	01/01/2017	N° de contrat d'assurance :	55897385
Organisme certificateur	I.CERT Parc Edonia - Bâtiment G - Rue de la Terre Victoria - 35760 SAINT-GREGOIRE	Date de validité :	31/12/2017

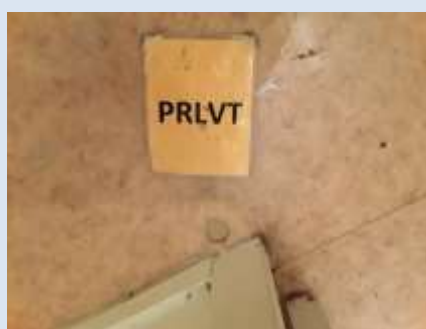
PRELEVEMENT : 13lcm0301P001			
NOM DU CLIENT	NUMERO DU DOSSIER		PIECE OU LOCAL
OPH77	13lcm0301 17/11/2017		Débarras
ELEMENT	DESCRIPTIF DU LABORATOIRE	DATE DE PRELEVEMENT	NOM DE L'OPERATEUR
Revêtement souple	Revêtement souple marron + colle polymère jaune non séparable + ragréage rose + peinture non séparable	17/11/2017	JULIEN Mickaël
LOCALISATION		RESULTAT	
Sol		Amiante non détecté

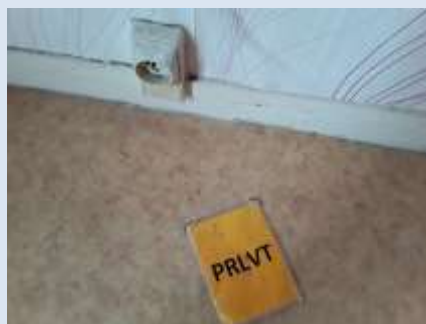
PRELEVEMENT : 13lcm0301P002			
NOM DU CLIENT	NUMERO DU DOSSIER		PIECE OU LOCAL
OPH77	13lcm0301 17/11/2017		Chambre 1
ELEMENT	DESCRIPTIF DU LABORATOIRE	DATE DE PRELEVEMENT	NOM DE L'OPERATEUR
Enduit béton	Enduit plâtreux blanc en vrac non séparable + peintures multiples non séparable + toile fibreuse blanche non séparable	17/11/2017	JULIEN Mickaël
LOCALISATION		RESULTAT	
Mur C		Amiante non détecté

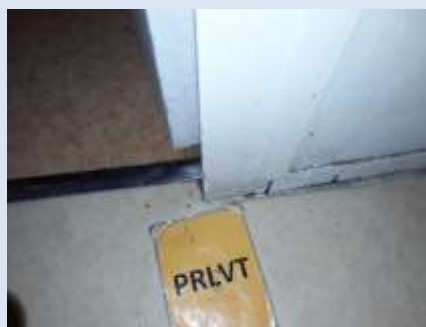
PRELEVEMENT : 13lcm0301P003			
NOM DU CLIENT	NUMERO DU DOSSIER	PIECE OU LOCAL	
OPH77	13lcm0301 17/11/2017	WC	
ELEMENT	DESCRIPTIF DU LABORATOIRE	DATE DE PRELEVEMENT	NOM DE L'OPERATEUR
Enduit plaque de plâtre	Enduit plâtreux blanc en vrac non séparable + peintures multiples non séparable + carton	17/11/2017	JULIEN Mickaël
LOCALISATION		RESULTAT	
Mur D		Amiante non détecté	
EMPLACEMENT

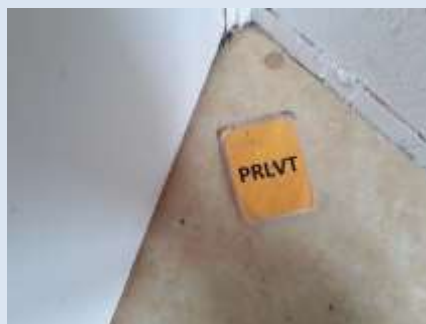
PRELEVEMENT : 13lcm0301P004			
NOM DU CLIENT	NUMERO DU DOSSIER	PIECE OU LOCAL	
OPH77	13lcm0301 17/11/2017	Salle de bains	
ELEMENT	DESCRIPTIF DU LABORATOIRE	DATE DE PRELEVEMENT	NOM DE L'OPERATEUR
Revêtement souple	Revêtement souple beige + colle polymère jaune non séparable + matériau gris + matériau rouge non séparable + carrelage	17/11/2017	JULIEN Mickaël
LOCALISATION		RESULTAT	
Sol		Amiante non détecté	
EMPLACEMENT

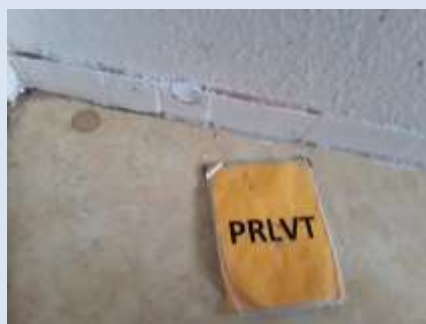
PRELEVEMENT : 13lcm0301P005			
NOM DU CLIENT	NUMERO DU DOSSIER	PIECE OU LOCAL	
OPH77	13lcm0301 17/11/2017	Salle de bains	
ELEMENT	DESCRIPTIF DU LABORATOIRE	DATE DE PRELEVEMENT	NOM DE L'OPERATEUR
Plinthes	Colle beige + carrelage + peintures multiples non séparable	17/11/2017	JULIEN Mickaël
LOCALISATION		RESULTAT	
Mur A		Amiante non détecté	
EMPLACEMENT

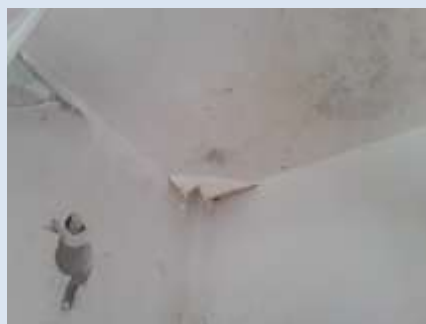
PRELEVEMENT : 13lcm0301P006			
NOM DU CLIENT	NUMERO DU DOSSIER	PIECE OU LOCAL	
OPH77	13lcm0301 17/11/2017	Salle de bains	
ELEMENT	DESCRIPTIF DU LABORATOIRE	DATE DE PRELEVEMENT	NOM DE L'OPERATEUR
Enduit béton	Enduit plâtreux blanc en vrac non séparable + peintures multiples + toile fibreuse blanche non séparable	17/11/2017	JULIEN Mickaël
LOCALISATION		RESULTAT	
Plafond		Amiante non détecté	
EMPLACEMENT

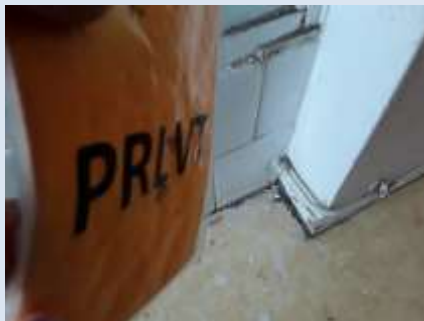
PRELEVEMENT : 13lcm0301P007

NOM DU CLIENT	NUMERO DU DOSSIER	PIECE OU LOCAL	
OPH77	13lcm0301 17/11/2017	Salle de bains	
ELEMENT	DESCRIPTIF DU LABORATOIRE	DATE DE PRELEVEMENT	NOM DE L'OPERATEUR
Faïence 1	Colle beige + couche plâtreuse bleue + carrelage	17/11/2017	JULIEN Mickaël
LOCALISATION		RESULTAT	
Mur E		Amiante non détecté

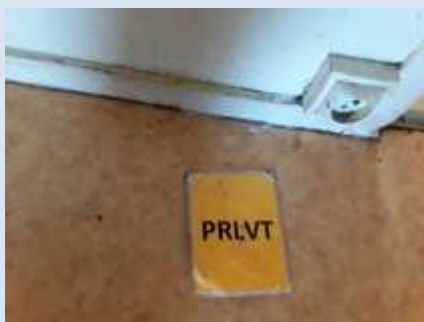
PRELEVEMENT : 13lcm0301P008

NOM DU CLIENT	NUMERO DU DOSSIER	PIECE OU LOCAL	
OPH77	13lcm0301 17/11/2017	Entrée	
ELEMENT	DESCRIPTIF DU LABORATOIRE	DATE DE PRELEVEMENT	NOM DE L'OPERATEUR
Enduit plaque de plâtre	Enduit plâtreux blanc en vrac + peinture non séparable + carton non séparable + matériau plâtreux beige + toile fibreuse blanche non séparable	17/11/2017	JULIEN Mickaël
LOCALISATION		RESULTAT	
Mur C		Amiante non détecté

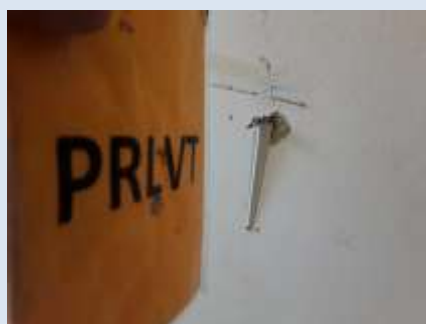
PRELEVEMENT : 13lcm0301P010			
NOM DU CLIENT	NUMERO DU DOSSIER	PIECE OU LOCAL	
OPH77	13lcm0301 17/11/2017	Cuisine	
ELEMENT	DESCRIPTIF DU LABORATOIRE	DATE DE PRELEVEMENT	NOM DE L'OPERATEUR
Enduit béton	Enduit plâtreux blanc en vrac + peinture non séparable + enduit gris en vrac	17/11/2017	JULIEN Mickaël
LOCALISATION		RESULTAT	
Mur C		Amiante non détecté
