## Rapport de mission de repérage des matériaux et produits contenant de l'amiante avant réalisation de travaux

21 SQUARE P. MERIMEE APT 2

77000 MELUN

RAPPORT N° :	OPH77 13LCN0102	Date d'émission du rapport :	19/07/2017
Le repérage a été réalisé le :	05/07/2017	Accompagnateur :	
Par :	Amadou SY	Laboratoire d'Analyses :	ITGA
N° certificat de qualification :	CPDI4148	Adresse laboratoire :	3 RUE ARMAND HERPIN LACROIX - CS 46537 35065 RENNES CEDEX
Date d'obtention :	09/11/2016	Numéro d'accréditation :	1-5967
Le présent rapport est établi par une personne dont les compétences sont certifiées par :	I.CERT Parc Edonia - Bâtiment G - Rue de la Terre Victoria - 35760 SAINT-GREGOIRE	Organisme d'assurance professionnelle :	ALLIANZ
		Adresse assurance :	Direction Opérations Entreprises 5C Esplanade Charles de Gaulle 33081 BORDEAUX CEDEX
		N° de contrat d'assurance :	55897385
		Date de validité :	31/12/2017

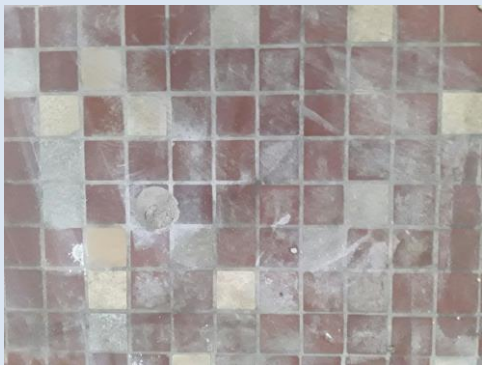
PRELEVEMENT : 13LCN0102P002		
NOM DU CLIENT	NUMERO DU DOSSIER	PIECE OU LOCAL
OPH77	13LCN0102 05/07/2017	Cuisine
MATERIAU	DATE DE PRELEVEMENT	NOM DE L'OPERATEUR
Colle beige hétérogène + carrelage	05/07/2017	SY Amadou
LOCALISATION		RESULTAT
Sol		Amiante non détecté
EMPLACEMENT

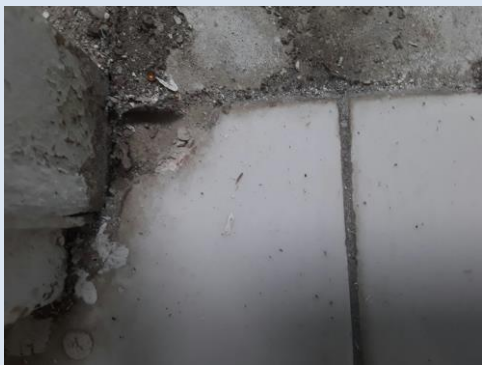
PRELEVEMENT : 13LCN0102P003		
NOM DU CLIENT	NUMERO DU DOSSIER	PIECE OU LOCAL
OPH77	13LCN0102 05/07/2017	Salle de bains
MATERIAU	DATE DE PRELEVEMENT	NOM DE L'OPERATEUR
Colle beige avec poussières + carrelage	05/07/2017	SY Amadou
LOCALISATION		RESULTAT
Sol		Amiante non détecté
EMPLACEMENT

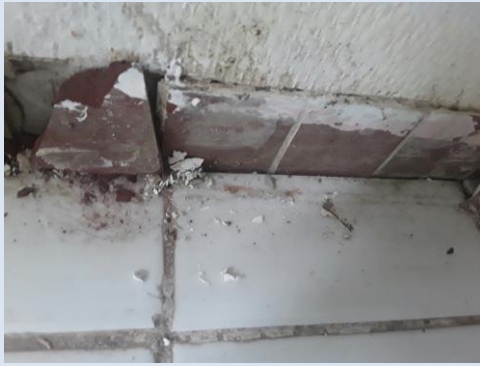
PRELEVEMENT : 13LCN0102P004		
NOM DU CLIENT	NUMERO DU DOSSIER	PIECE OU LOCAL
OPH77	13LCN0102 05/07/2017	Salle de bains
MATERIAU	DATE DE PRELEVEMENT	NOM DE L'OPERATEUR
Colle grise + joint cassant beige avec poussières non séparable + matériau souple incolore en faible quantité non séparable + peintures multiples avec poussières non séparable + carrelage	05/07/2017	SY Amadou
LOCALISATION		RESULTAT
Mur A		Amiante non détecté
EMPLACEMENT

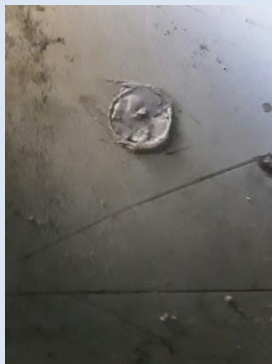
PRELEVEMENT : 13LCN0102P005		
NOM DU CLIENT	NUMERO DU DOSSIER	PIECE OU LOCAL
OPH77	13LCN0102 05/07/2017	Chambre 3
MATERIAU	DATE DE PRELEVEMENT	NOM DE L'OPERATEUR
Colle bitumineuse noire	05/07/2017	SY Amadou
LOCALISATION		RESULTAT
Sol		Fr2:Amiante détecté (Chrysotile)
EMPLACEMENT

PRELEVEMENT : 13LCN0102P005		
NOM DU CLIENT	NUMERO DU DOSSIER	PIECE OU LOCAL
OPH77	13LCN0102 05/07/2017	Chambre 3
MATERIAU	DATE DE PRELEVEMENT	NOM DE L'OPERATEUR
Dalle dure cassante grise	05/07/2017	SY Amadou
LOCALISATION		RESULTAT
Sol		Fr1:Amiante détecté (Chrysotile)

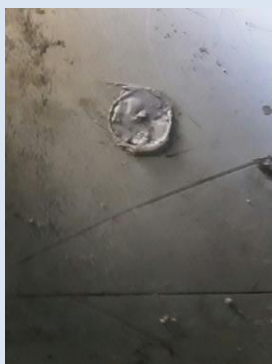
PRELEVEMENT : 13LCN0102P005		
NOM DU CLIENT	NUMERO DU DOSSIER	PIECE OU LOCAL
OPH77	13LCN0102 05/07/2017	Chambre 3
MATERIAU	DATE DE PRELEVEMENT	NOM DE L'OPERATEUR
Colle polymère jaune non séparable + ragréage gris hétérogène	05/07/2017	SY Amadou
LOCALISATION		RESULTAT
Sol		Fr3:Amiante non détecté

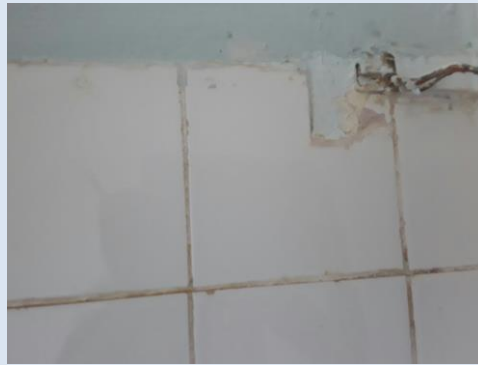
PRELEVEMENT : 13LCN0102P006		
NOM DU CLIENT	NUMERO DU DOSSIER	PIECE OU LOCAL
OPH77	13LCN0102 05/07/2017	Cuisine
MATERIAU	DATE DE PRELEVEMENT	NOM DE L'OPERATEUR
Peintures multiples avec poussières + carrelage	05/07/2017	SY Amadou
LOCALISATION		RESULTAT
Mur C		Amiante non détecté

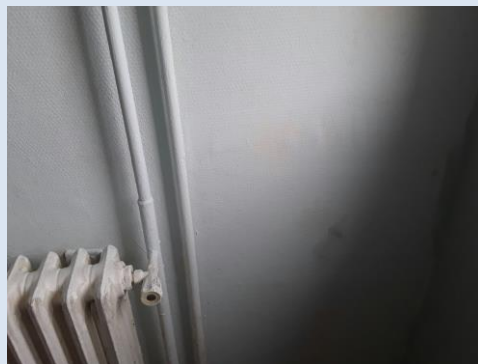
PRELEVEMENT : 13LCN0102P007		
NOM DU CLIENT	NUMERO DU DOSSIER	PIECE OU LOCAL
OPH77	13LCN0102 05/07/2017	Cuisine
MATERIAU	DATE DE PRELEVEMENT	NOM DE L'OPERATEUR
Enduit plâtreux blanc en vrac non séparable + peinture non séparable	05/07/2017	SY Amadou
LOCALISATION		RESULTAT
Mur A		Amiante non détecté

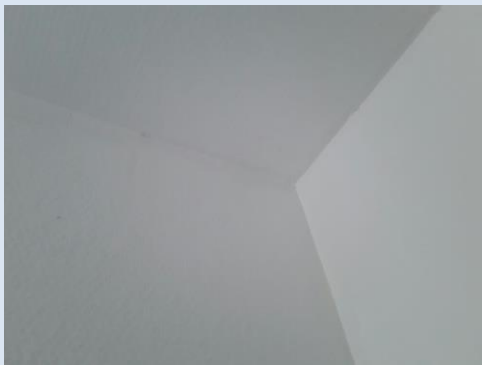
PRELEVEMENT : 13LCN0102P008		
NOM DU CLIENT	NUMERO DU DOSSIER	PIECE OU LOCAL
OPH77	13LCN0102 05/07/2017	WC
MATERIAU	DATE DE PRELEVEMENT	NOM DE L'OPERATEUR
Enduit plâtreux blanc en vrac non séparable + peinture non séparable	05/07/2017	SY Amadou
LOCALISATION	RESULTAT	
Plafond	Amiante non détecté	
EMPLACEMENT

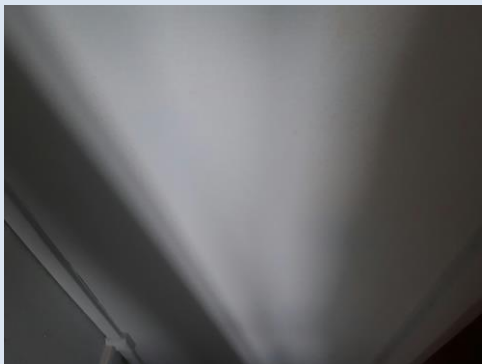
PRELEVEMENT : 13LCN0102P009		
NOM DU CLIENT	NUMERO DU DOSSIER	PIECE OU LOCAL
OPH77	13LCN0102 05/07/2017	Cuisine
MATERIAU	DATE DE PRELEVEMENT	NOM DE L'OPERATEUR
Enduit plâtreux blanc en vrac non séparable + carton non séparable + toile fibreuse blanche en faible quantité non séparable + peinture non séparable	05/07/2017	SY Amadou
LOCALISATION	RESULTAT	
Mur D	Amiante détecté (Chrysotile)	
EMPLACEMENT

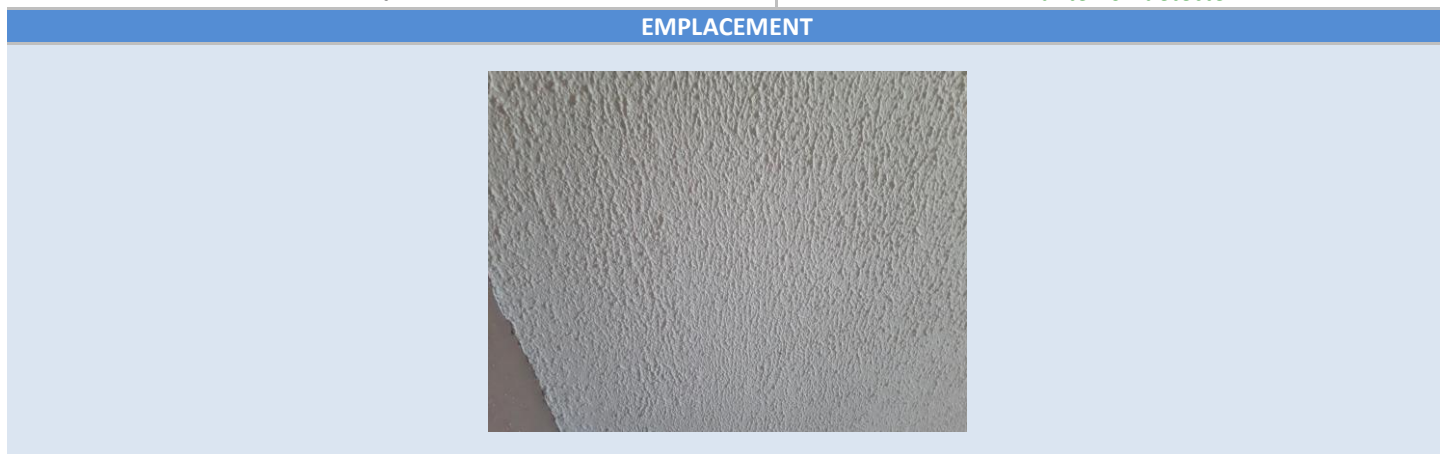
PRELEVEMENT : 13LCN0102P010		
NOM DU CLIENT	NUMERO DU DOSSIER	PIECE OU LOCAL
OPH77	13LCN0102 05/07/2017	Séjour
MATERIAU	DATE DE PRELEVEMENT	NOM DE L'OPERATEUR
Enduit plâtreux blanc en vrac non séparable + peinture non séparable	05/07/2017	SY Amadou
LOCALISATION	RESULTAT	
Mur A	Amiante non détecté

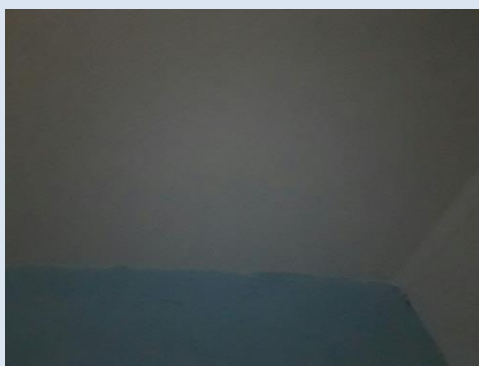
PRELEVEMENT : 13LCN0102P012		
NOM DU CLIENT	NUMERO DU DOSSIER	PIECE OU LOCAL
OPH77	13LCN0102 05/07/2017	Chambre 1
MATERIAU	DATE DE PRELEVEMENT	NOM DE L'OPERATEUR
Enduit plâtreux blanc en vrac non séparable + peinture non séparable	05/07/2017	SY Amadou
LOCALISATION	RESULTAT	
Plafond	Amiante non détecté
