Rapport de mission de repérage des matériaux et produits contenant de l'amiante avant réalisation de travaux

21 SQUARE P. MERIMEE

77000 MELUN

RAPPORT N° :	13LCN0202	Laboratoire d'Analyses :	ITGA
Repérage réalisé le :	12/09/2018	Adresse laboratoire :	3 RUE ARMAND HERPIN LACROIX - CS 46537 35065 RENNES CEDEX
Accompagnateur :		Numéro d'accréditation :	1-5967
Par :	Gaetan BEDEL	Organisme d'assurance professionnelle :	AXA France
N° certificat :	CPDI3869	Adresse assurance :	313 Terrasses de l'Arche 92727 NANTERRE CEDEX
Date d'obtention :	22/04/2016	N° de contrat d'assurance :	10063271004
Organisme certificateur	I.CERT PARC EDONIA - BAT G - RUE DE LA TERRE VICTORIA - 35760 SAINT GREGOIRE	Date de validité :	31/12/2018

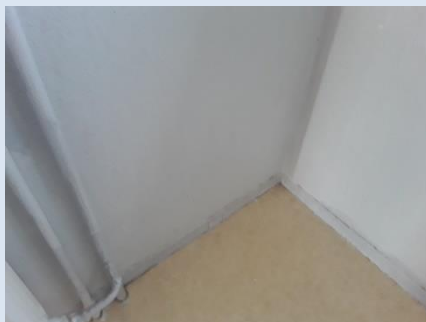
PRELEVEMENT : 13LCN0202P001			
NOM DU CLIENT	NUMERO DU DOSSIER		PIECE OU LOCAL
OPH77	13LCN0202 12/09/2018		Cuisine
ELEMENT	DESCRIPTIF DU LABORATOIRE	DATE DE PRELEVEMENT	NOM DE L'OPERATEUR
Enduit / Peinture béton	Enduit plâtreux blanc en vrac + peintures multiples non séparable	12/09/2018	BEDEL Gaetan
LOCALISATION		RESULTAT	
Mur A		Amiante non détecté

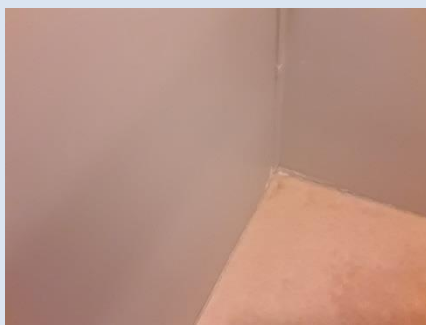
PRELEVEMENT : 13LCN0202P002			
NOM DU CLIENT	NUMERO DU DOSSIER		PIECE OU LOCAL
OPH77	13LCN0202 12/09/2018		WC
ELEMENT	DESCRIPTIF DU LABORATOIRE	DATE DE PRELEVEMENT	NOM DE L'OPERATEUR
Enduit / Peinture	Enduit plâtreux blanc en vrac + peinture non séparable + carton en faible quantité non séparable	12/09/2018	BEDEL Gaetan
LOCALISATION		RESULTAT	
Mur A		Amiante non détecté

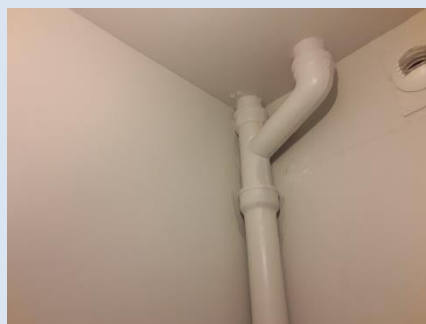
PRELEVEMENT : 13LCN0202P003			
NOM DU CLIENT	NUMERO DU DOSSIER	PIECE OU LOCAL	
OPH77	13LCN0202 12/09/2018	WC	
ELEMENT	DESCRIPTIF DU LABORATOIRE	DATE DE PRELEVEMENT	NOM DE L'OPERATEUR
Enduit / Peinture béton	Matériau gris en faible quantité non séparable + enduit plâtreux blanc en vrac + peintures multiples non séparable	12/09/2018	BEDEL Gaetan
LOCALISATION		RESULTAT	
Plafond		Amiante non détecté

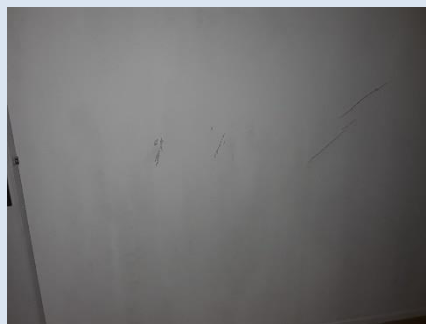
PRELEVEMENT : 13LCN0202P004			
NOM DU CLIENT	NUMERO DU DOSSIER	PIECE OU LOCAL	
OPH77	13LCN0202 12/09/2018	Chambre 1	
ELEMENT	DESCRIPTIF DU LABORATOIRE	DATE DE PRELEVEMENT	NOM DE L'OPERATEUR
Enduit / Peinture béton	Enduit plâtreux blanc en faible quantité en vrac non séparable + peintures multiples en faible quantité non séparable	12/09/2018	BEDEL Gaetan
LOCALISATION		RESULTAT	
Mur A		Amiante non détecté

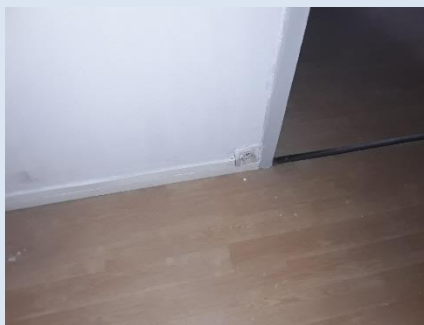
PRELEVEMENT : 13LCN0202P005			
NOM DU CLIENT	NUMERO DU DOSSIER		PIECE OU LOCAL
OPH77	13LCN0202 12/09/2018		Chambre 1
ELEMENT	DESCRIPTIF DU LABORATOIRE	DATE DE PRELEVEMENT	NOM DE L'OPERATEUR
Enduit / Peinture	Enduit plâtreux blanc en vrac + peinture en faible quantité non séparable	12/09/2018	BEDEL Gaetan
LOCALISATION		RESULTAT	
Mur D		Amiante non détecté

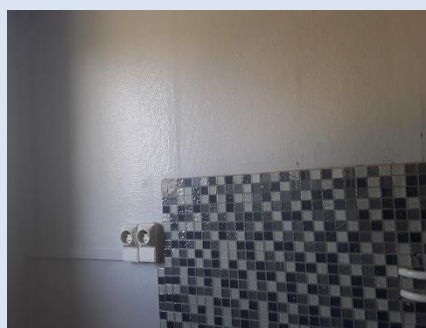
PRELEVEMENT : 13LCN0202P007			
NOM DU CLIENT	NUMERO DU DOSSIER	PIECE OU LOCAL	
OPH77	13LCN0202 12/09/2018	Cuisine	
ELEMENT	DESCRIPTIF DU LABORATOIRE	DATE DE PRELEVEMENT	NOM DE L'OPERATEUR
Mosaïque	Colle grise avec couche en toile + peinture en faible quantité non séparable + joint cassant gris en vrac non séparable + carrelage blanc non séparable + carrelage bleu non séparable + carrelage gris	12/09/2018	BEDEL Gaetan
LOCALISATION		RESULTAT	
Mur C		Amiante non détecté

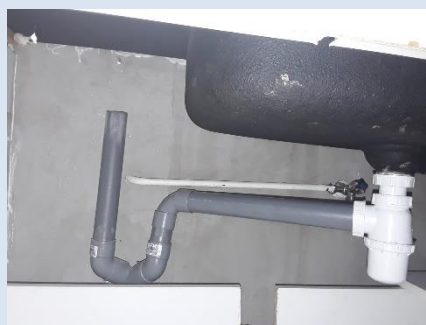
PIECE	ETAGE	ELEMENTS	DESCRIPTIF LABORATOIRE	Echantillon	REPERAGE	ETAT	RESULTAT	METHODE
Cuisine		Revêtement bitumineux / Peinture	Peinture bitumineuse en vrac	13LCN0202P008	Sous évier	BON ETAT	Amiante détecté (Chrysotile)	ZSO

PRELEVEMENT : 13LCN0202P008			
NOM DU CLIENT	NUMERO DU DOSSIER	PIECE OU LOCAL	
OPH77	13LCN0202 12/09/2018	Cuisine	
ELEMENT	DESCRIPTIF DU LABORATOIRE	DATE DE PRELEVEMENT	NOM DE L'OPERATEUR
Revêtement bitumineux / Peinture	Peinture bitumineuse en vrac	12/09/2018	BEDEL Gaetan
LOCALISATION		RESULTAT	
Sous évier		Amiante détecté (Chrysotile)

* Peinture bitumineuse en vrac	META	1	20/09/2018	Présence de fibres d'amiante / Chrysotile
