Rapport de mission de repérage des matériaux et produits contenant de l'amiante avant réalisation de travaux

23 SQUARE PAUL MERIMEE

MODULE 13LCO0402
77000 MELUN

RAPPORT N° :	13LCO0402	Laboratoire d'Analyses :	ITGA
Repérage réalisé le :	25/02/2019	Adresse laboratoire :	3 RUE ARMAND HERPIN LACROIX - CS 46537 35065 RENNES CEDEX
Accompagnateur :		Numéro d'accréditation :	1-5967
Par :	Ronald FRANCHINARD	Organisme d'assurance professionnelle :	AXA France
N° certificat :		Adresse assurance :	313 Terrasses de l'Arche 92727 NANTERRE CEDEX
Date d'obtention :		N° de contrat d'assurance :	10158549604
Organisme certificateur		Date de validité :	31/12/2019

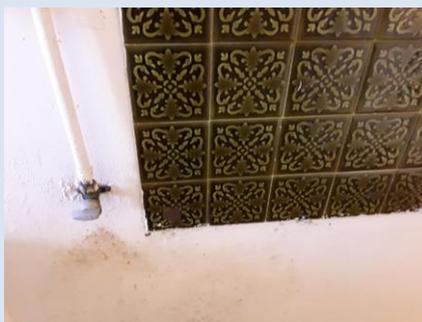
PRELEVEMENT : 13LCO0402P001			
NOM DU CLIENT	NUMERO DU DOSSIER		PIECE OU LOCAL
OPH77	13LCO0402 25/02/2019		Cuisine (RC)
ELEMENT	DESCRIPTIF DU LABORATOIRE	DATE DE PRELEVEMENT	NOM DE L'OPERATEUR
Colle faïence	Carrelage	25/02/2019	FRANCHINARD Ronald
LOCALISATION		RESULTAT	
Mur C		Fr1:Amiante non détecté

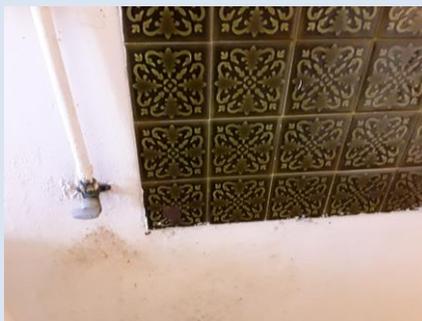
PRELEVEMENT : 13LCO0402P001			
NOM DU CLIENT	NUMERO DU DOSSIER		PIECE OU LOCAL
OPH77	13LCO0402 25/02/2019		Cuisine (RC)
ELEMENT	DESCRIPTIF DU LABORATOIRE	DATE DE PRELEVEMENT	NOM DE L'OPERATEUR
Colle faïence	Colle beige	25/02/2019	FRANCHINARD Ronald
LOCALISATION		RESULTAT	
Mur C		Fr2:Amiante non détecté

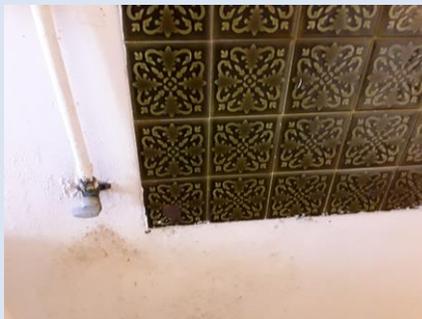
PRELEVEMENT : 13LCO0402P001			
NOM DU CLIENT	NUMERO DU DOSSIER	PIECE OU LOCAL	
OPH77	13LCO0402 25/02/2019	Cuisine (RC)	
ELEMENT	DESCRIPTIF DU LABORATOIRE	DATE DE PRELEVEMENT	NOM DE L'OPERATEUR
Colle faïence	Couche plâtréuse blanche	25/02/2019	FRANCHINARD Ronald
LOCALISATION		RESULTAT	
Mur C		Fr3:Amiante non détecté

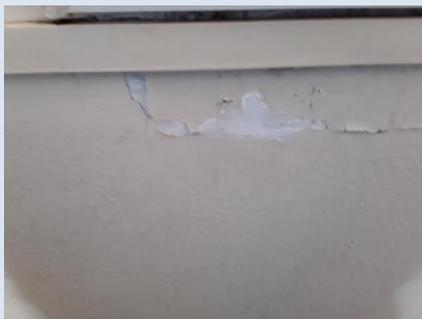
PRELEVEMENT : 13LCO0402P002			
NOM DU CLIENT	NUMERO DU DOSSIER	PIECE OU LOCAL	
OPH77	13LCO0402 25/02/2019	Cuisine (RC)	
ELEMENT	DESCRIPTIF DU LABORATOIRE	DATE DE PRELEVEMENT	NOM DE L'OPERATEUR
Enduit plaque de plâtre	Peinture non séparable + enduit plâtreux blanc en vrac + matériau gris non séparable	25/02/2019	FRANCHINARD Ronald
LOCALISATION		RESULTAT	
Mur B		Amiante non détecté

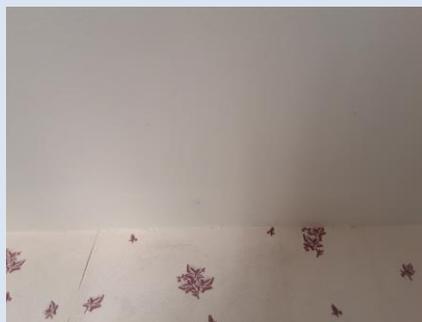
PRELEVEMENT : 13LCO0402P004			
NOM DU CLIENT	NUMERO DU DOSSIER		PIECE OU LOCAL
OPH77	13LCO0402 25/02/2019		Séjour (RC)
ELEMENT	DESCRIPTIF DU LABORATOIRE	DATE DE PRELEVEMENT	NOM DE L'OPERATEUR
Enduit béton	Peinture non séparable + enduit plâtreux blanc en vrac	25/02/2019	FRANCHINARD Ronald
LOCALISATION		RESULTAT	
Plafond		Amiante non détecté

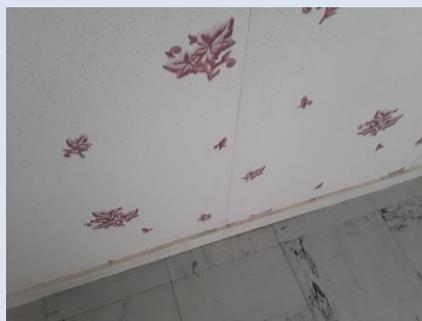
PRELEVEMENT : 13LCO0402P005			
NOM DU CLIENT	NUMERO DU DOSSIER		PIECE OU LOCAL
OPH77	13LCO0402 25/02/2019		Chambre 1 (RC)
ELEMENT	DESCRIPTIF DU LABORATOIRE	DATE DE PRELEVEMENT	NOM DE L'OPERATEUR
Enduit béton	Peinture non séparable + enduit plâtreux blanc en vrac + enduit gris en vrac non séparable	25/02/2019	FRANCHINARD Ronald
LOCALISATION		RESULTAT	
Mur B		Amiante non détecté

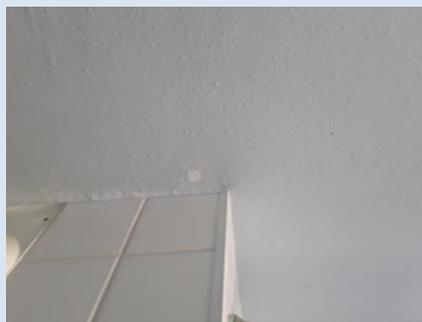
PRELEVEMENT : 13LCO0402P007			
NOM DU CLIENT	NUMERO DU DOSSIER	PIECE OU LOCAL	
OPH77	13LCO0402 25/02/2019	Salle de bains (RC)	
ELEMENT	DESCRIPTIF DU LABORATOIRE	DATE DE PRELEVEMENT	NOM DE L'OPERATEUR
Enduit béton	Peintures multiples non séparable + enduit plâtreux blanc en vrac	25/02/2019	FRANCHINARD Ronald
LOCALISATION		RESULTAT	
Plafond		Amiante non détecté

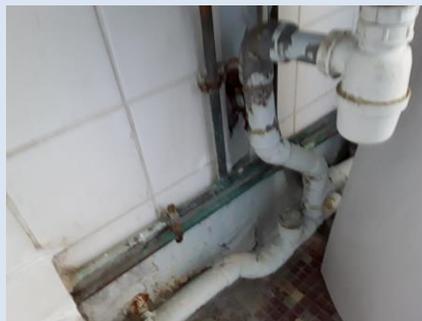
PRELEVEMENT : 13LCO0402P008			
NOM DU CLIENT	NUMERO DU DOSSIER	PIECE OU LOCAL	
OPH77	13LCO0402 25/02/2019	Salle de bains (RC)	
ELEMENT	DESCRIPTIF DU LABORATOIRE	DATE DE PRELEVEMENT	NOM DE L'OPERATEUR
Colle faïence	Carrelage	25/02/2019	FRANCHINARD Ronald
LOCALISATION		RESULTAT	
Mur A		Fr1:Amiante non détecté

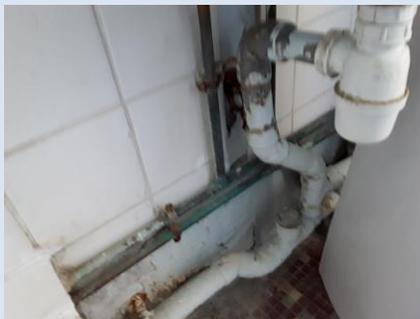
PRELEVEMENT : 13LCO0402P008			
NOM DU CLIENT	NUMERO DU DOSSIER		PIECE OU LOCAL
OPH77	13LCO0402 25/02/2019		Salle de bains (RC)
ELEMENT	DESCRIPTIF DU LABORATOIRE	DATE DE PRELEVEMENT	NOM DE L'OPERATEUR
Colle faïence	Colle beige	25/02/2019	FRANCHINARD Ronald
LOCALISATION		RESULTAT	
Mur A		Fr2:Amiante non détecté

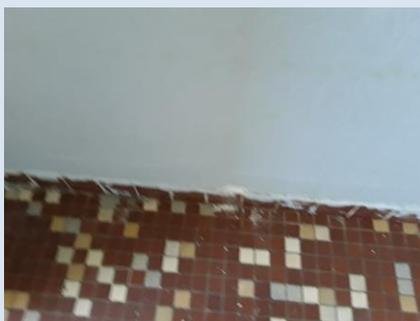
PRELEVEMENT : 13LCO0402P009			
NOM DU CLIENT	NUMERO DU DOSSIER		PIECE OU LOCAL
OPH77	13LCO0402 25/02/2019		Salle de bains (RC)
ELEMENT	DESCRIPTIF DU LABORATOIRE	DATE DE PRELEVEMENT	NOM DE L'OPERATEUR
Enduit béton	Peintures multiples non séparable + enduit plâtreux blanc	25/02/2019	FRANCHINARD Ronald
LOCALISATION		RESULTAT	
Mur C		Amiante non détecté

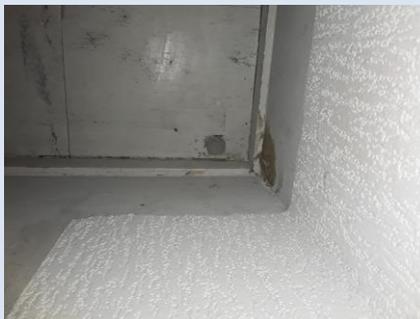
PIECE	ETAGE	ELEMENTS	DESCRIPTIF LABORATOIRE	REPERAGE	Echantillon	METHODE	ETAT	RESULTAT
Placard 2	RC	Dalle de sol	Dalle dure cassante grise avec poussières	Sol	13LCO0402P011	RESULTAT ANALYSE	BON ETAT	Fr1:Amiante détecté (Chrysotile)
Placard 2	RC	Dalle de sol	Colle bitumineuse noire	Sol	13LCO0402P011	RESULTAT ANALYSE	BON ETAT	Fr2:Amiante détecté (Chrysotile)

PRELEVEMENT : 13LCO0402P011			
NOM DU CLIENT	NUMERO DU DOSSIER	PIECE OU LOCAL	
OPH77	13LCO0402 25/02/2019	Placard 2 (RC)	
ELEMENT	DESCRIPTIF DU LABORATOIRE	DATE DE PRELEVEMENT	NOM DE L'OPERATEUR
Dalle de sol	Dalle dure cassante grise avec poussières	25/02/2019	FRANCHINARD Ronald
LOCALISATION		RESULTAT	
Sol		Fr1:Amiante détecté (Chrysotile)

* Dalle dure cassante grise avec poussières	META (2)	1	04/03/2019	Présence de fibres d'amiante / Chrysotile
* Colle bitumeuse noire	MOLP	1	02/03/2019	Présence de fibres d'amiante / Chrysotile

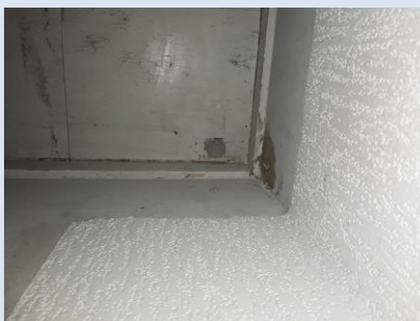
PRELEVEMENT : 13LCO0402P011			
NOM DU CLIENT	NUMERO DU DOSSIER	PIECE OU LOCAL	
OPH77	13LCO0402 25/02/2019	Placard 2 (RC)	
ELEMENT	DESCRIPTIF DU LABORATOIRE	DATE DE PRELEVEMENT	NOM DE L'OPERATEUR
Dalle de sol	Colle bitumineuse noire	25/02/2019	FRANCHINARD Ronald
LOCALISATION		RESULTAT	
Sol		Fr2:Amiante détecté (Chrysotile)

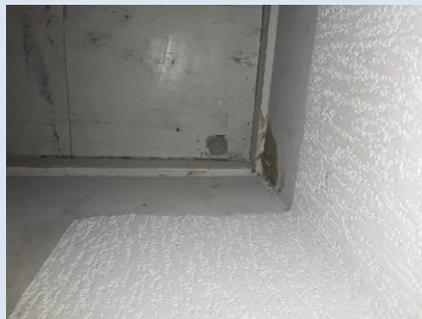
PRELEVEMENT : 13LCO0402P011			
NOM DU CLIENT	NUMERO DU DOSSIER	PIECE OU LOCAL	
OPH77	13LCO0402 25/02/2019	Placard 2 (RC)	
ELEMENT	DESCRIPTIF DU LABORATOIRE	DATE DE PRELEVEMENT	NOM DE L'OPERATEUR
Dalle de sol	Ragréage gris hétérogène	25/02/2019	FRANCHINARD Ronald
LOCALISATION		RESULTAT	
Sol		Fr3:Amiante non détecté

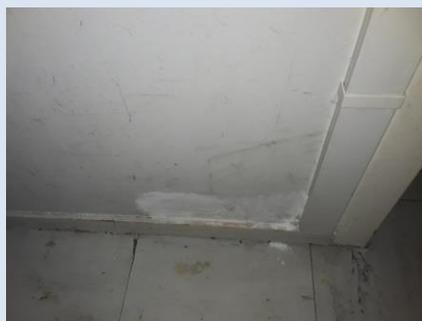
PRELEVEMENT : 13LCO0402P012			
NOM DU CLIENT	NUMERO DU DOSSIER	PIECE OU LOCAL	
OPH77	13LCO0402 25/02/2019	Placard 2 (RC)	
ELEMENT	DESCRIPTIF DU LABORATOIRE	DATE DE PRELEVEMENT	NOM DE L'OPERATEUR
Enduit plaque de plâtre	Enduit plâtreux blanc	25/02/2019	FRANCHINARD Ronald
LOCALISATION		RESULTAT	
Mur D		Amiante non détecté

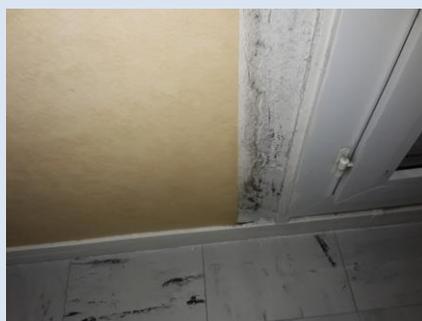
PRELEVEMENT : 13LCO0402P013

NOM DU CLIENT	NUMERO DU DOSSIER	PIECE OU LOCAL	
OPH77	13LCO0402 25/02/2019	Chambre 3 (RC)	
ELEMENT	DESCRIPTIF DU LABORATOIRE	DATE DE PRELEVEMENT	NOM DE L'OPERATEUR
Enduit plaque de plâtre	Peinture non séparable + enduit gris en vrac	25/02/2019	FRANCHINARD Ronald
LOCALISATION		RESULTAT	
Mur A		Amiante non détecté

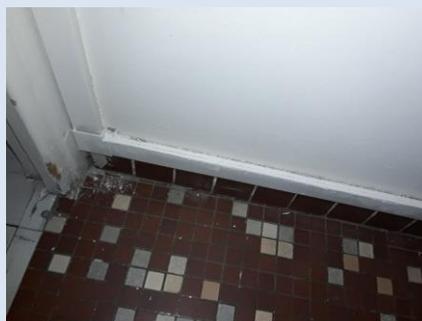
PRELEVEMENT : 13LCO0402P014

NOM DU CLIENT	NUMERO DU DOSSIER	PIECE OU LOCAL	
OPH77	13LCO0402 25/02/2019	WC (RC)	
ELEMENT	DESCRIPTIF DU LABORATOIRE	DATE DE PRELEVEMENT	NOM DE L'OPERATEUR
Enduit plaque de plâtre	Peinture non séparable + enduit plâtreux blanc en vrac	25/02/2019	FRANCHINARD Ronald
LOCALISATION		RESULTAT	
Mur A		Amiante non détecté
