Rapport de mission de repérage des matériaux et produits contenant de l'amiante avant réalisation de travaux

19 AVENUE CH.PEGUY

77000 MELUN

RAPPORT N° :	13LCR0001	Laboratoire d'Analyses :	ITGA
Repérage réalisé le :	24/09/2018	Adresse laboratoire :	3 RUE ARMAND HERPIN LACROIX - CS 46537 35065 RENNES CEDEX
Accompagnateur :		Numéro d'accréditation :	1-5967
Par :	Gaetan BEDEL	Organisme d'assurance professionnelle :	AXA France
N° certificat :	CPDI3869	Adresse assurance :	313 Terrasses de l'Arche 92727 NANTERRE CEDEX
Date d'obtention :	22/04/2016	N° de contrat d'assurance :	10063271004
Organisme certificateur	I.CERT PARC EDONIA - BAT G - RUE DE LA TERRE VICTORIA - 35760 SAINT GREGOIRE	Date de validité :	31/12/2018

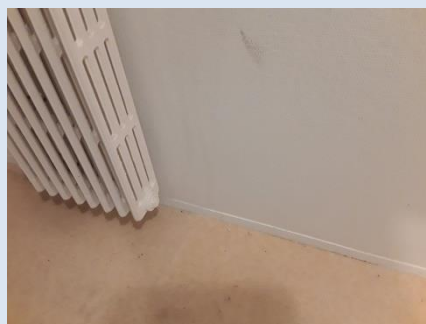
PRELEVEMENT : 13LCR0001P001			
NOM DU CLIENT	NUMERO DU DOSSIER		PIECE OU LOCAL
OPH77	13LCR0001 24/09/2018		Cuisine
ELEMENT	DESCRIPTIF DU LABORATOIRE	DATE DE PRELEVEMENT	NOM DE L'OPERATEUR
Enduit / Peinture béton	Enduit plâtreux blanc en vrac non séparable + peintures multiples non séparable	24/09/2018	BEDEL Gaetan
LOCALISATION		RESULTAT	
Mur C		Amiante non détecté

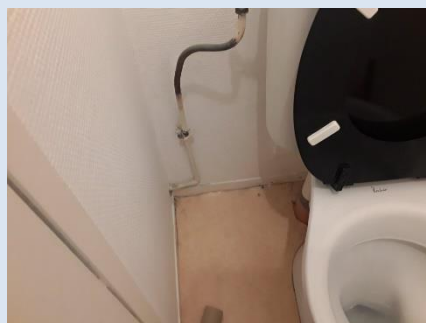
PRELEVEMENT : 13LCR0001P002			
NOM DU CLIENT	NUMERO DU DOSSIER		PIECE OU LOCAL
OPH77	13LCR0001 24/09/2018		WC
ELEMENT	DESCRIPTIF DU LABORATOIRE	DATE DE PRELEVEMENT	NOM DE L'OPERATEUR
Enduit / Peinture	Enduit plâtreux blanc en vrac non séparable + peinture non séparable	24/09/2018	BEDEL Gaetan
LOCALISATION		RESULTAT	
Mur A		Amiante non détecté

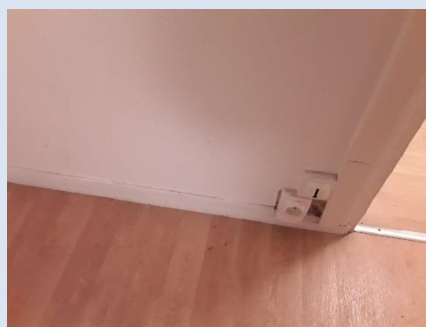
PRELEVEMENT : 13LCR0001P005			
NOM DU CLIENT	NUMERO DU DOSSIER		PIECE OU LOCAL
OPH77	13LCR0001 24/09/2018		Séjour
ELEMENT	DESCRIPTIF DU LABORATOIRE	DATE DE PRELEVEMENT	NOM DE L'OPERATEUR
Enduit / Peinture	Matériau plâtreux blanc en vrac non séparable + carton non séparable + peinture non séparable	24/09/2018	BEDEL Gaetan
LOCALISATION		RESULTAT	
Mur D		Amiante non détecté

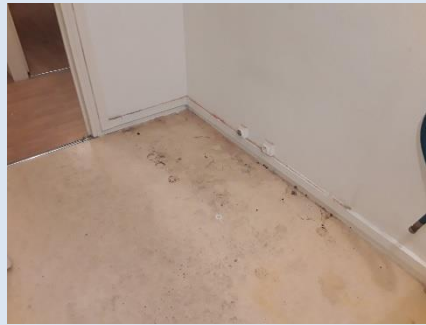
PRELEVEMENT : 13LCR0001P007			
NOM DU CLIENT	NUMERO DU DOSSIER	PIECE OU LOCAL	
OPH77	13LCR0001 24/09/2018	Cuisine	
ELEMENT	DESCRIPTIF DU LABORATOIRE	DATE DE PRELEVEMENT	NOM DE L'OPERATEUR
Revêtement souple	Revêtement souple beige + colle polymère jaune non séparable + ragréage rose	24/09/2018	BEDEL Gaetan
LOCALISATION		RESULTAT	
Sol		Amiante non détecté
