Rapport de mission de repérage des matériaux et produits contenant de l'amiante avant réalisation de travaux

19 AVENUE CH.PEGUY

77000 MELUN

RAPPORT N° :	13LCR0001	Laboratoire d'Analyses :	ITGA
Repérage réalisé le :	24/09/2018	Adresse laboratoire :	3 RUE ARMAND HERPIN LACROIX - CS 46537 35065 RENNES CEDEX
Accompagnateur :		Numéro d'accréditation :	1-5967
Par :	Gaetan BEDEL	Organisme d'assurance professionnelle :	AXA France
N° certificat :	CPDI3869	Adresse assurance :	313 Terrasses de l'Arche 92727 NANTERRE CEDEX
Date d'obtention :	22/04/2016	N° de contrat d'assurance :	10063271004
Organisme certificateur	I.CERT PARC EDONIA - BAT G - RUE DE LA TERRE VICTORIA - 35760 SAINT GREGOIRE	Date de validité :	31/12/2018

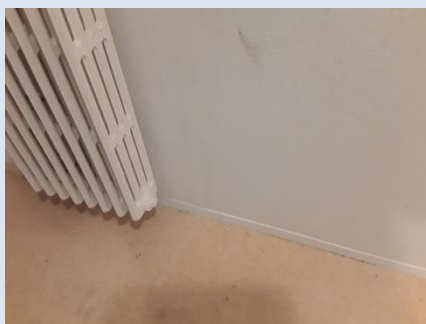
EMPLACEMENT

PRELEVEMENT : 13LCR0001P001			
NOM DU CLIENT	NUMERO DU DOSSIER		PIECE OU LOCAL
OPH77	13LCR0001 24/09/2018		Cuisine
ELEMENT	DESCRIPTIF DU LABORATOIRE	DATE DE PRELEVEMENT	NOM DE L'OPERATEUR
Enduit / Peinture béton	Enduit plâtreux blanc en vrac non séparable + peintures multiples non séparable	24/09/2018	BEDEL Gaetan
LOCALISATION		RESULTAT	
Mur C		Amiante non détecté

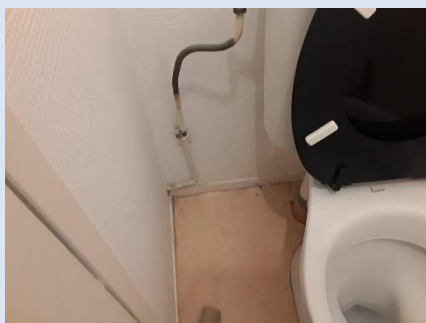
EMPLACEMENT

PRELEVEMENT : 13LCR0001P002			
NOM DU CLIENT	NUMERO DU DOSSIER		PIECE OU LOCAL
OPH77	13LCR0001 24/09/2018		WC
ELEMENT	DESCRIPTIF DU LABORATOIRE	DATE DE PRELEVEMENT	NOM DE L'OPERATEUR
Enduit / Peinture	Enduit plâtreux blanc en vrac non séparable + peinture non séparable	24/09/2018	BEDEL Gaetan
LOCALISATION		RESULTAT	
Mur A		Amiante non détecté

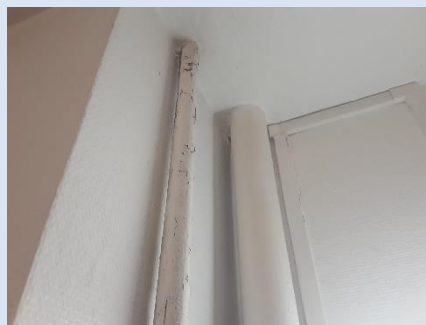
EMPLACEMENT

PRELEVEMENT : 13LCR0001P003			
NOM DU CLIENT	NUMERO DU DOSSIER	PIECE OU LOCAL	
OPH77	13LCR0001 24/09/2018	Salle de bains	
ELEMENT	DESCRIPTIF DU LABORATOIRE	DATE DE PRELEVEMENT	NOM DE L'OPERATEUR
Enduit / Peinture béton	Enduit plâtreux blanc en vrac non séparable + peinture non séparable	24/09/2018	BEDEL Gaetan
LOCALISATION		RESULTAT	
Plafond		Amiante non détecté

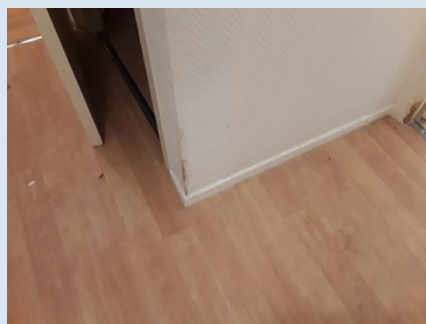
EMPLACEMENT

PRELEVEMENT : 13LCR0001P004			
NOM DU CLIENT	NUMERO DU DOSSIER	PIECE OU LOCAL	
OPH77	13LCR0001 24/09/2018	Couloir	
ELEMENT	DESCRIPTIF DU LABORATOIRE	DATE DE PRELEVEMENT	NOM DE L'OPERATEUR
Enduit / Peinture béton	Enduit plâtreux blanc en vrac non séparable + peinture non séparable	24/09/2018	BEDEL Gaetan
LOCALISATION		RESULTAT	
Mur D		Amiante non détecté

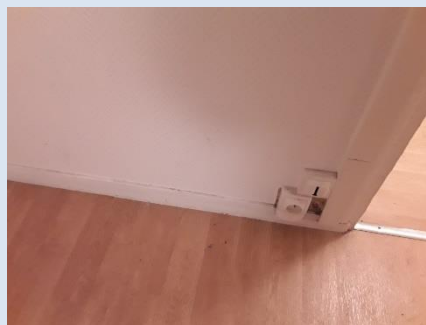
EMPLACEMENT

PRELEVEMENT : 13LCR0001P005			
NOM DU CLIENT	NUMERO DU DOSSIER	PIECE OU LOCAL	
OPH77	13LCR0001 24/09/2018	Séjour	
ELEMENT	DESCRIPTIF DU LABORATOIRE	DATE DE PRELEVEMENT	NOM DE L'OPERATEUR
Enduit / Peinture	Matériau plâtreux blanc en vrac non séparable + carton non séparable + peinture non séparable	24/09/2018	BEDEL Gaetan
LOCALISATION		RESULTAT	
Mur D		Amiante non détecté

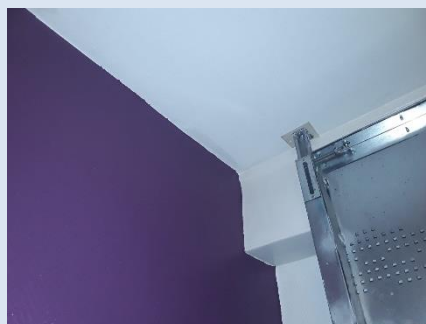
EMPLACEMENT

PRELEVEMENT : 13LCR0001P006			
NOM DU CLIENT	NUMERO DU DOSSIER	PIECE OU LOCAL	
OPH77	13LCR0001 24/09/2018	Séjour	
ELEMENT	DESCRIPTIF DU LABORATOIRE	DATE DE PRELEVEMENT	NOM DE L'OPERATEUR
Enduit / Peinture béton	Enduit plâtreux blanc en vrac non séparable + peinture non séparable	24/09/2018	BEDEL Gaetan
LOCALISATION		RESULTAT	
Plafond		Amiante non détecté

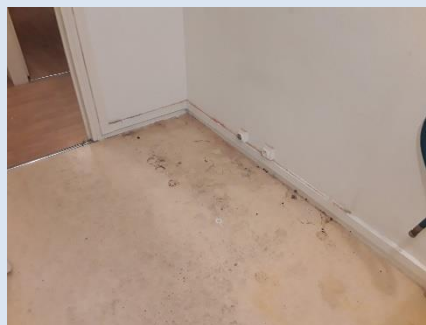
EMPLACEMENT

PRELEVEMENT : 13LCR0001P007			
NOM DU CLIENT	NUMERO DU DOSSIER	PIECE OU LOCAL	
OPH77	13LCR0001 24/09/2018	Cuisine	
ELEMENT	DESCRIPTIF DU LABORATOIRE	DATE DE PRELEVEMENT	NOM DE L'OPERATEUR
Revêtement souple	Revêtement souple beige + colle polymère jaune non séparable + ragréage rose	24/09/2018	BEDEL Gaetan
LOCALISATION		RESULTAT	
Sol		Amiante non détecté
