## Rapport de mission de repérage des matériaux et produits contenant de l'amiante avant réalisation de travaux

19 AVENUE CH. PEGUY APPT 102

77000 MELUN

RAPPORT N° :	OPH77 13LCR0102	Date d'émission du rapport :	27/06/2017
Le repérage a été réalisé le :	12/06/2017	Accompagnateur :	
Par :	Maxence AVONTS	Laboratoire d'Analyses :	ITGA
N° certificat de qualification :	CPDI 3543	Adresse laboratoire :	3 RUE ARMAND HERPIN LACROIX - CS 46537 35065 RENNES CEDEX
Date d'obtention :	06/08/2015	Numéro d'accréditation :	1-5967
Le présent rapport est établi par une personne dont les compétences sont certifiées par :	I.CERT Parc Edonia - Bâtiment G - Rue de la Terre Victoria - 35760 SAINT-GREGOIRE	Organisme d'assurance professionnelle :	ALLIANZ
		Adresse assurance :	Direction Opérations Entreprises 5C Esplanade Charles de Gaulle 33081 BORDEAUX CEDEX
		N° de contrat d'assurance :	55897385
		Date de validité :	31/12/2017

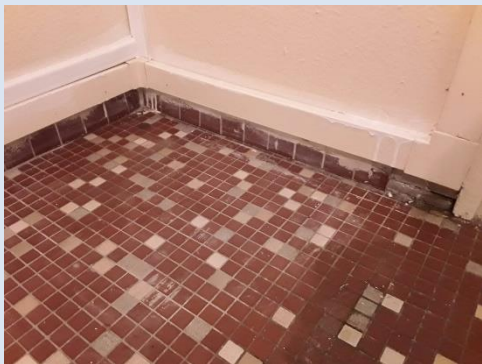
PRELEVEMENT : 13LCR0102P02		
NOM DU CLIENT	NUMERO DU DOSSIER	PIECE OU LOCAL
OPH77	13LCR0102 12/06/2017	Cuisine
MATERIAU	DATE DE PRELEVEMENT	NOM DE L'OPERATEUR
Colle grise + papier non séparable + matériau compact gris hétérogène non séparable + peinture en faible quantité non séparable + carrelage	12/06/2017	AVONTS Maxence
LOCALISATION		RESULTAT
Mur C		Amiante non détecté
EMPLACEMENT

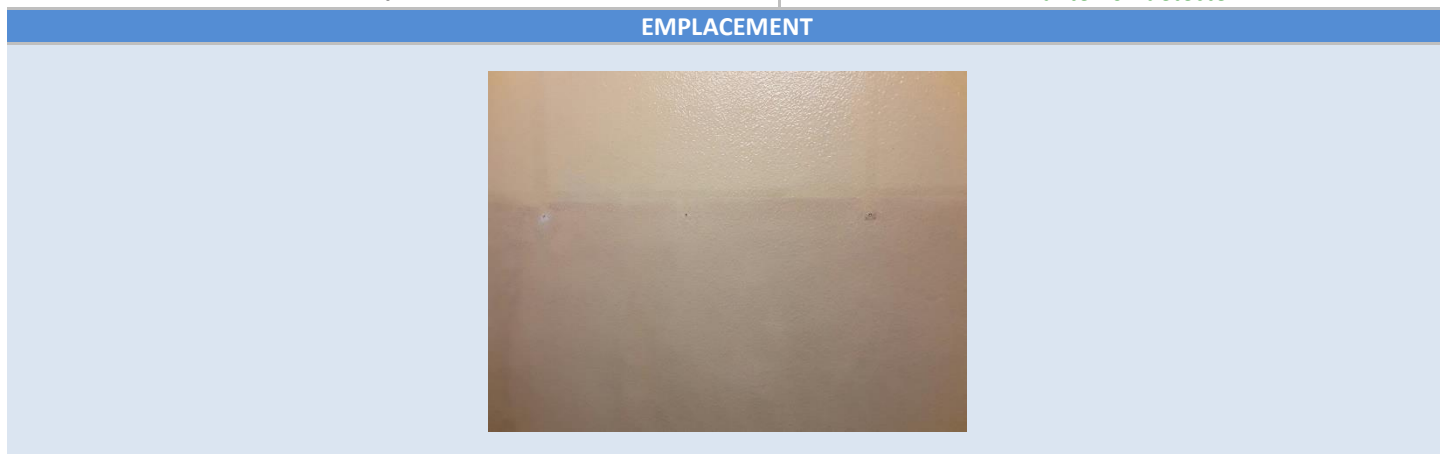
PRELEVEMENT : 13LCR0102P03		
NOM DU CLIENT	NUMERO DU DOSSIER	PIECE OU LOCAL
OPH77	13LCR0102 12/06/2017	Cuisine
MATERIAU	DATE DE PRELEVEMENT	NOM DE L'OPERATEUR
Enduit plâtreux blanc en vrac + peintures multiples non séparable	12/06/2017	AVONTS Maxence
LOCALISATION		RESULTAT
Mur A		Amiante non détecté

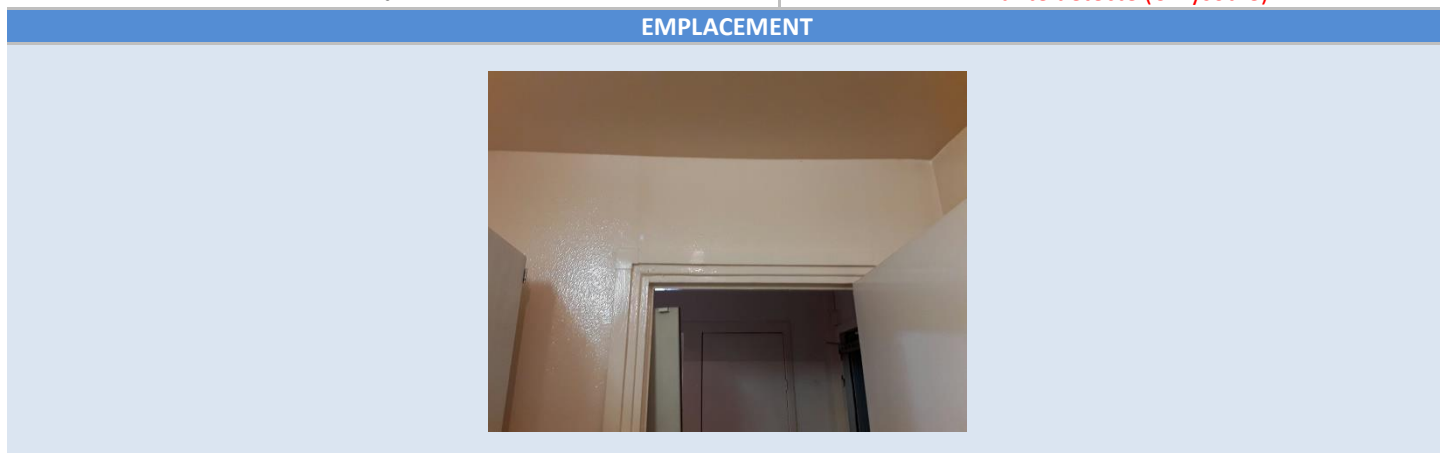
PRELEVEMENT : 13LCR0102P04		
NOM DU CLIENT	NUMERO DU DOSSIER	PIECE OU LOCAL
OPH77	13LCR0102 12/06/2017	Cuisine
MATERIAU	DATE DE PRELEVEMENT	NOM DE L'OPERATEUR
Enduit plâtreux blanc en vrac + peintures multiples non séparable + carton non séparable	12/06/2017	AVONTS Maxence
LOCALISATION		RESULTAT
Mur D		Amiante détecté (Chrysotile)

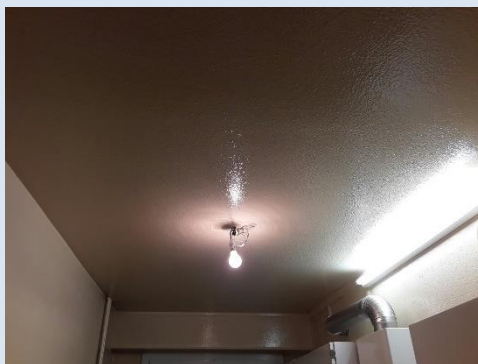
PRELEVEMENT : 13LCR0102P05		
NOM DU CLIENT	NUMERO DU DOSSIER	PIECE OU LOCAL
OPH77	13LCR0102 12/06/2017	Cuisine
MATERIAU	DATE DE PRELEVEMENT	NOM DE L'OPERATEUR
Enduit compact blanc en vrac + matériau gris en faible quantité non séparable + peintures multiples non séparable	12/06/2017	AVONTS Maxence
LOCALISATION	RESULTAT	
Plafonds	Amiante non détecté

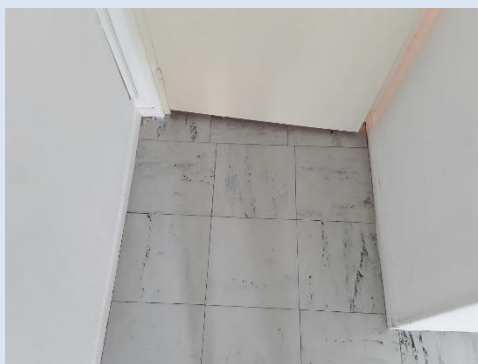
PRELEVEMENT : 13LCR0102P06		
NOM DU CLIENT	NUMERO DU DOSSIER	PIECE OU LOCAL
OPH77	13LCR0102 12/06/2017	Chambre 2
MATERIAU	DATE DE PRELEVEMENT	NOM DE L'OPERATEUR
Colle bitumineuse noire	12/06/2017	AVONTS Maxence
LOCALISATION	RESULTAT	
Sols	Fr2:Amiante détecté (Chrysotile)

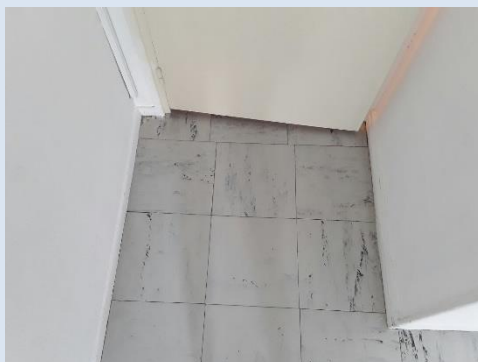
PRELEVEMENT : 13LCR0102P06		
NOM DU CLIENT	NUMERO DU DOSSIER	PIECE OU LOCAL
OPH77	13LCR0102 12/06/2017	Chambre 2
MATERIAU	DATE DE PRELEVEMENT	NOM DE L'OPERATEUR
Peintures multiples non séparable + dalle dure cassante grise	12/06/2017	AVONTS Maxence
LOCALISATION		RESULTAT
Sols		Fr1:Amiante détecté (Chrysotile)

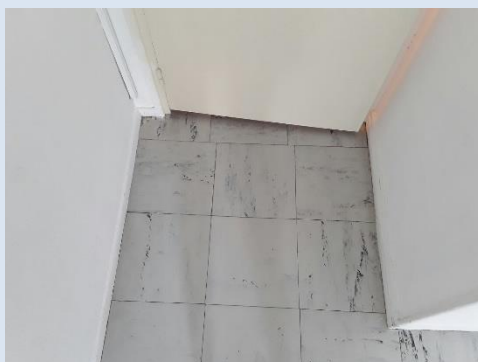
PRELEVEMENT : 13LCR0102P06		
NOM DU CLIENT	NUMERO DU DOSSIER	PIECE OU LOCAL
OPH77	13LCR0102 12/06/2017	Chambre 2
MATERIAU	DATE DE PRELEVEMENT	NOM DE L'OPERATEUR
Matériau blanc en vrac	12/06/2017	AVONTS Maxence
LOCALISATION		RESULTAT
Sols		Fr3:Amiante non détecté

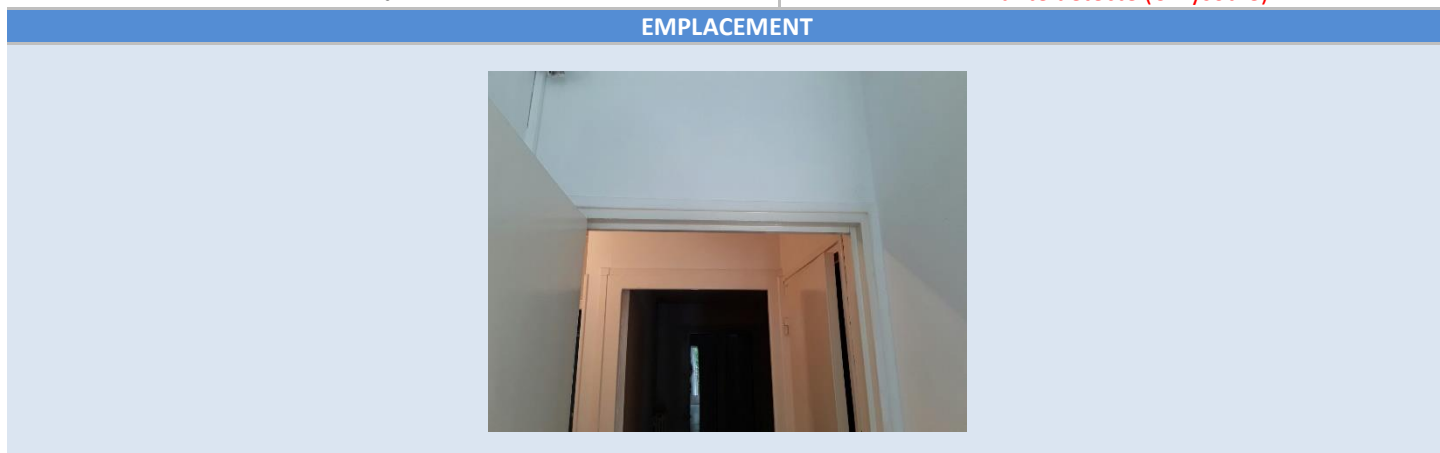
PRELEVEMENT : 13LCR0102P08		
NOM DU CLIENT	NUMERO DU DOSSIER	PIECE OU LOCAL
OPH77	13LCR0102 12/06/2017	Chambre 2
MATERIAU	DATE DE PRELEVEMENT	NOM DE L'OPERATEUR
Enduit plâtreux blanc + carton non séparable + peintures multiples non séparable	12/06/2017	AVONTS Maxence
LOCALISATION		RESULTAT
Mur D		Amiante détecté (Chrysotile)
