Rapport de mission de repérage des matériaux et produits contenant de l'amiante avant réalisation de travaux

19 AVENUE CH. PEGUY

77000 MELUN

RAPPORT N° :	13LCR0201	Laboratoire d'Analyses :	ITGA
Repérage réalisé le :	07/01/2019	Adresse laboratoire :	3 RUE ARMAND HERPIN LACROIX - CS 46537 35065 RENNES CEDEX
Accompagnateur :		Numéro d'accréditation :	1-5967
Par :	Ronald FRANCHINARD	Organisme d'assurance professionnelle :	AXA France
N° certificat :		Adresse assurance :	313 Terrasses de l'Arche 92727 NANTERRE CEDEX
Date d'obtention :		N° de contrat d'assurance :	10158549604
Organisme certificateur		Date de validité :	31/12/2019

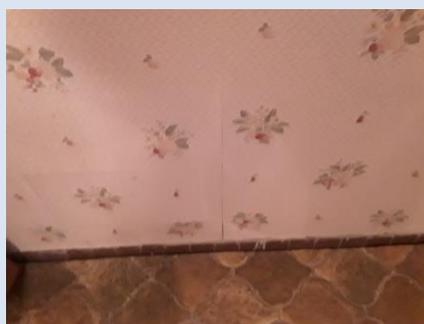
PRELEVEMENT : 13LCR0201P001			
NOM DU CLIENT	NUMERO DU DOSSIER		PIECE OU LOCAL
OPH77	13LCR0201 07/01/2019		Cuisine (R+2)
ELEMENT	DESCRIPTIF DU LABORATOIRE	DATE DE PRELEVEMENT	NOM DE L'OPERATEUR
Enduit béton	Enduit plâtreux blanc en vrac non séparable + peinture en vrac non séparable + matériau gris en vrac non séparable	07/01/2019	FRANCHINARD Ronald
LOCALISATION		RESULTAT	
Mur B		Amiante non détecté

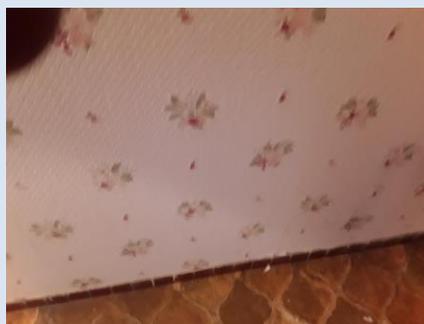
PRELEVEMENT : 13LCR0201P002			
NOM DU CLIENT	NUMERO DU DOSSIER		PIECE OU LOCAL
OPH77	13LCR0201 07/01/2019		Cuisine (R+2)
ELEMENT	DESCRIPTIF DU LABORATOIRE	DATE DE PRELEVEMENT	NOM DE L'OPERATEUR
Enduit béton	Enduit plâtreux blanc + peintures multiples en vrac non séparable	07/01/2019	FRANCHINARD Ronald
LOCALISATION		RESULTAT	
Mur C		Amiante non détecté

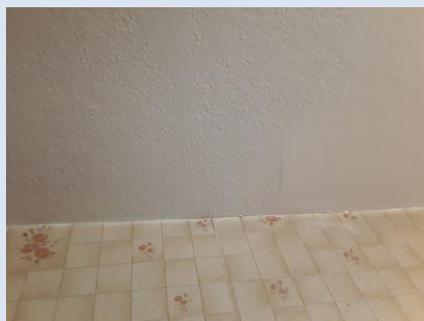
PRELEVEMENT : 13LCR0201P004			
NOM DU CLIENT	NUMERO DU DOSSIER	PIECE OU LOCAL	
OPH77	13LCR0201 07/01/2019	Salle de bains (R+2)	
ELEMENT	DESCRIPTIF DU LABORATOIRE	DATE DE PRELEVEMENT	NOM DE L'OPERATEUR
Enduit béton	Enduit plâtreux blanc non séparable + peintures multiples en vrac non séparable	07/01/2019	FRANCHINARD Ronald
LOCALISATION		RESULTAT	
Plafond		Amiante non détecté

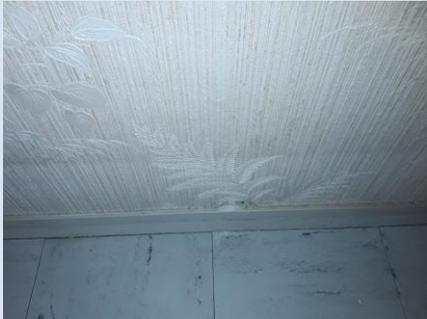
PRELEVEMENT : 13LCR0201P005			
NOM DU CLIENT	NUMERO DU DOSSIER	PIECE OU LOCAL	
OPH77	13LCR0201 07/01/2019	Séjour (R+2)	
ELEMENT	DESCRIPTIF DU LABORATOIRE	DATE DE PRELEVEMENT	NOM DE L'OPERATEUR
Enduit béton	Enduit plâtreux blanc + peinture non séparable	07/01/2019	FRANCHINARD Ronald
LOCALISATION		RESULTAT	
Mur A		Amiante non détecté	
EMPLACEMENT

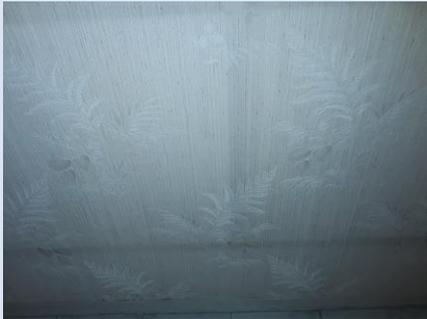
PRELEVEMENT : 13LCR0201P006			
NOM DU CLIENT	NUMERO DU DOSSIER	PIECE OU LOCAL	
OPH77	13LCR0201 07/01/2019	Séjour (R+2)	
ELEMENT	DESCRIPTIF DU LABORATOIRE	DATE DE PRELEVEMENT	NOM DE L'OPERATEUR
Enduit brique plâtrière	Enduit plâtreux blanc non séparable + peinture non séparable	07/01/2019	FRANCHINARD Ronald
LOCALISATION		RESULTAT	
Mur C		Amiante non détecté	
EMPLACEMENT

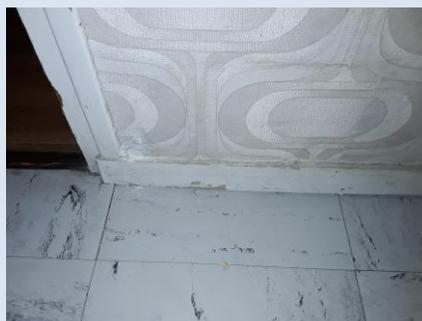
PRELEVEMENT : 13LCR0201P007			
NOM DU CLIENT	NUMERO DU DOSSIER	PIECE OU LOCAL	
OPH77	13LCR0201 07/01/2019	Chambre 2 (R+2)	
ELEMENT	DESCRIPTIF DU LABORATOIRE	DATE DE PRELEVEMENT	NOM DE L'OPERATEUR
Enduit plaque de plâtre	Enduit plâtreux blanc non séparable + peintures multiples en vrac avec couche en papier et poussières non séparable	07/01/2019	FRANCHINARD Ronald
LOCALISATION		RESULTAT	
Mur D		Amiante non détecté

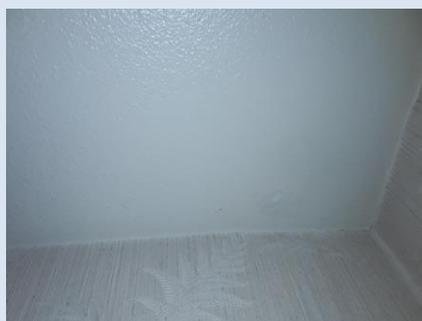
PRELEVEMENT : 13LCR0201P009			
NOM DU CLIENT	NUMERO DU DOSSIER	PIECE OU LOCAL	
OPH77	13LCR0201 07/01/2019	Séjour (R+2)	
ELEMENT	DESCRIPTIF DU LABORATOIRE	DATE DE PRELEVEMENT	NOM DE L'OPERATEUR
Enduit béton	Enduit plâtreux blanc + peintures multiples en vrac non séparable	07/01/2019	FRANCHINARD Ronald
LOCALISATION		RESULTAT	
Plafond		Amiante non détecté

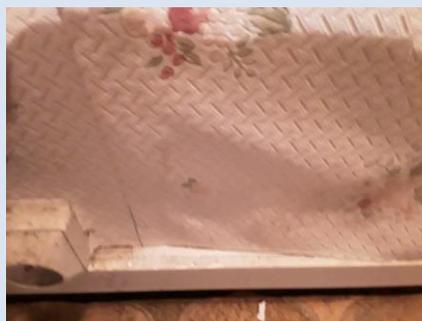
PRELEVEMENT : 13LCR0201P010			
NOM DU CLIENT	NUMERO DU DOSSIER	PIECE OU LOCAL	
OPH77	13LCR0201 07/01/2019	Cuisine (R+2)	
ELEMENT	DESCRIPTIF DU LABORATOIRE	DATE DE PRELEVEMENT	NOM DE L'OPERATEUR
Enduit brique plâtrière	Enduit plâtreux blanc en vrac non séparable + peintures multiples en vrac non séparable	07/01/2019	FRANCHINARD Ronald
LOCALISATION		RESULTAT	
Mur A		Amiante non détecté

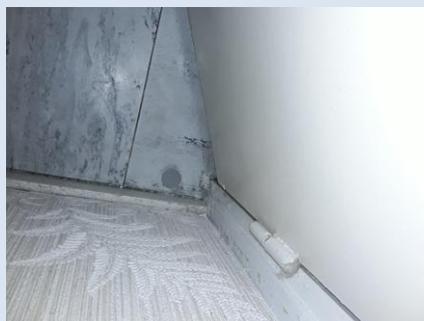
PRELEVEMENT : 13LCR0201P012			
NOM DU CLIENT	NUMERO DU DOSSIER	PIECE OU LOCAL	
OPH77	13LCR0201 07/01/2019	Séjour (R+2)	
ELEMENT	DESCRIPTIF DU LABORATOIRE	DATE DE PRELEVEMENT	NOM DE L'OPERATEUR
Dalle de sol	Dalle dure cassante beige	07/01/2019	FRANCHINARD Ronald
LOCALISATION		RESULTAT	
Sol		Fr1:Amiante détecté (Chrysotile)

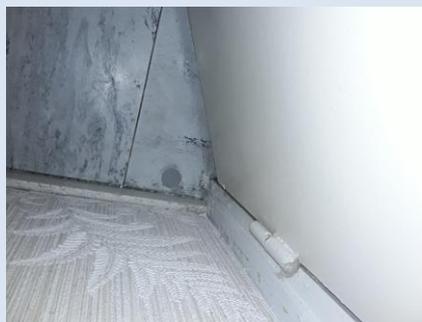
PRELEVEMENT : 13LCR0201P012

PIECE	ETAGE	ELEMENTS	DESCRIPTIF LABORATOIRE	Echantillon	REPERAGE	ETAT	RESULTAT
Cuisine	R+2	Revêtement souple	Revêtement souple marron + colle polymère jaune non séparable + ragréage gris non séparable + sous couche de ragréage rouge en vrac non séparable	13LCR0201P011	Sol	BON ETAT	Amiante détecté (Chrysotile)
Séjour	R+2	Dalle de sol	Dalle dure cassante beige	13LCR0201P012	Sol	BON ETAT	Fr1:Amiante détecté (Chrysotile)
Séjour	R+2	Dalle de sol	Colle bitumineuse noire + ragréage gris en vrac non séparable	13LCR0201P012	Sol	BON ETAT	Fr2:Amiante détecté (Chrysotile)

NOM DU CLIENT	NUMERO DU DOSSIER	PIECE OU LOCAL	
OPH77	13LCR0201 07/01/2019	Séjour (R+2)	
ELEMENT	DESCRIPTIF DU LABORATOIRE	DATE DE PRELEVEMENT	NOM DE L'OPERATEUR
Dalle de sol	Colle bitumineuse noire + ragréage gris en vrac non séparable	07/01/2019	FRANCHINARD Ronald
LOCALISATION		RESULTAT	
Sol		Fr2:Amiante détecté (Chrysotile)

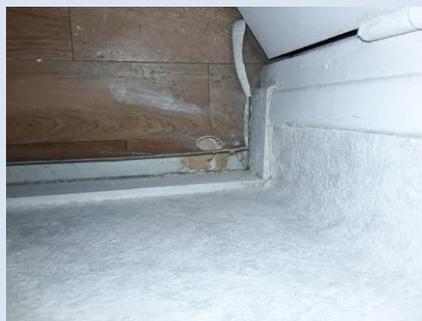
PRELEVEMENT : 13LCR0201P013

PIECE	ETAGE	ELEMENTS	DESCRIPTIF LABORATOIRE	Echantillon	REPERAGE	ETAT	RESULTAT
Couloir	R+2	Revêtement souple	Revêtement souple marron + colle polymère jaune avec poussières non séparable + ragréage gris hétérogène non séparable + dalle dure cassante grise non séparable + colle bitumineuse noire non séparable	13LCR0201P013	Sol	BON ETAT	Amiante détecté (Chrysotile)

NOM DU CLIENT	NUMERO DU DOSSIER	PIECE OU LOCAL	
OPH77	13LCR0201 07/01/2019	Couloir (R+2)	
ELEMENT	DESCRIPTIF DU LABORATOIRE	DATE DE PRELEVEMENT	NOM DE L'OPERATEUR
Revêtement souple	Revêtement souple marron + colle polymère jaune avec poussières non séparable + ragréage gris hétérogène non séparable + dalle dure cassante grise non séparable + colle bitumineuse noire non séparable	07/01/2019	FRANCHINARD Ronald
LOCALISATION		RESULTAT	
Sol		Amiante détecté (Chrysotile)

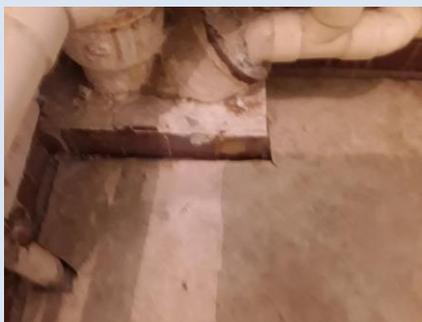
PRELEVEMENT : 13LCR0201P016			
NOM DU CLIENT	NUMERO DU DOSSIER	PIECE OU LOCAL	
OPH77	13LCR0201 07/01/2019	Salle de bains (R+2)	
ELEMENT	DESCRIPTIF DU LABORATOIRE	DATE DE PRELEVEMENT	NOM DE L'OPERATEUR
Colle plinthe	Carrelage + colle grise + sous couche de ragréage blanche non séparable	07/01/2019	FRANCHINARD Ronald
LOCALISATION		RESULTAT	
Mur C		Amiante non détecté

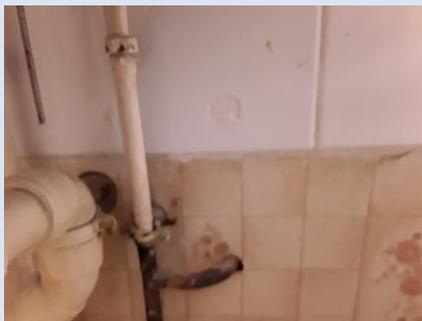
PRELEVEMENT : 13LCR0201P017			
NOM DU CLIENT	NUMERO DU DOSSIER	PIECE OU LOCAL	
OPH77	13LCR0201 07/01/2019	Salle de bains (R+2)	
ELEMENT	DESCRIPTIF DU LABORATOIRE	DATE DE PRELEVEMENT	NOM DE L'OPERATEUR
Colle faïence	Carrelage + colle beige	07/01/2019	FRANCHINARD Ronald
LOCALISATION		RESULTAT	
Mur C		Amiante non détecté
