## Rapport de mission de repérage des matériaux et produits contenant de l'amiante avant réalisation de travaux

27 AVENUE CH PEGUY

77000 MELUN

| RAPPORT N° : | 13LCV0301 | Laboratoire d'Analyses : | ITGA |

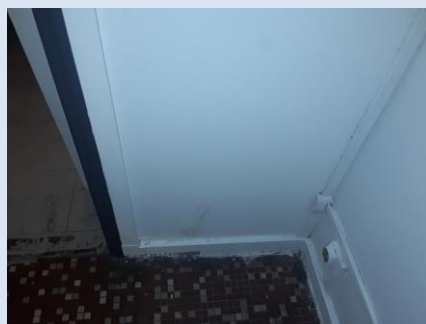
| PRELEVEMENT : 13LCV0301P002 | | | |

| PRELEVEMENT : 13LCV0301P001 | | | |
|---|---|---|---|
| Mur D | | Amiante non détecté | |

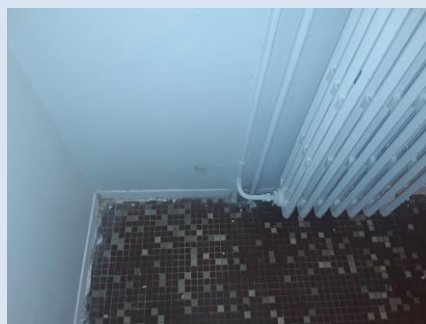
| PRELEVEMENT : 13LCV0301P003 | | | |

| PRELEVEMENT : 13LCV0301P002 | | | |
|---|---|---|---|
| Mur C | | Amiante non détecté | |

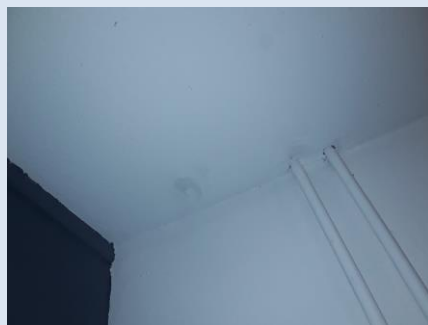
| PRELEVEMENT : 13LCV0301P004 | | | |

| PRELEVEMENT : 13LCV0301P003 | | | |
|---|--|---|---|
| Plafond | | Amiante non détecté | |

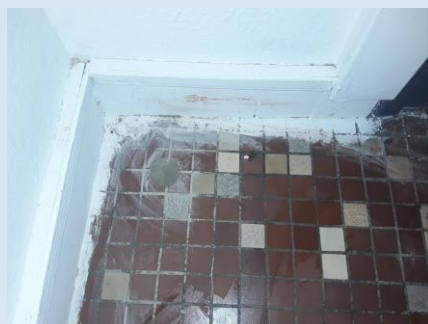
| PRELEVEMENT : 13LCV0301P005 | | | |

| PRELEVEMENT : 13LCV0301P004 | | | |
|---|--|---|---|
| Sol | | Amiante non détecté | |

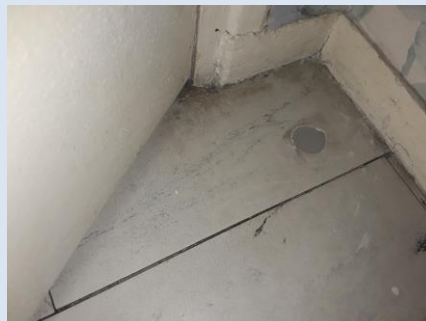
| PRELEVEMENT : 13LCV0301P005 | | | |

| PRELEVEMENT : 13LCV0301P005 | | | |
|---|---|---|---|
| Sol | | Fr1:Amiante détecté (Chrysotile) | |

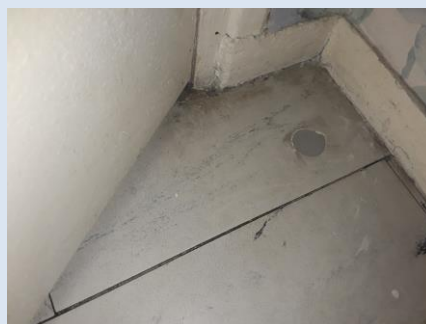
**PRELEVEMENT : 13LCV0301P005**

| PRELEVEMENT : 13LCV0301P005 | | | |
|---|--|---|---|
| Sol | | Fr2:Amiante détecté (Chrysotile) | |

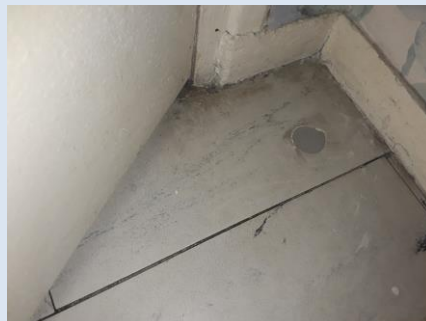
**PRELEVEMENT : 13LCV0301P006**

| NOM DU CLIENT | NUMERO DU DOSSIER | PIECE OU LOCAL | |
|---|---|---|---|
| Sol | | Fr3:Amiante non détecté | |

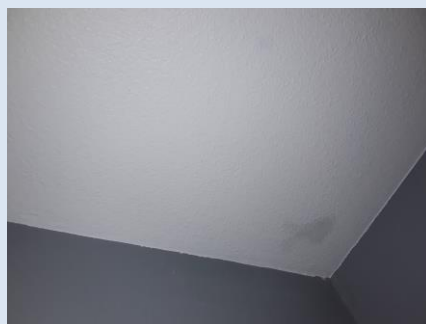
PRELEVEMENT : 13LCV0301P011

| NOM DU CLIENT | NUMERO DU DOSSIER | PIECE OU LOCAL | |
|---|--|---|---|
| Plafond | | Amiante non détecté | |

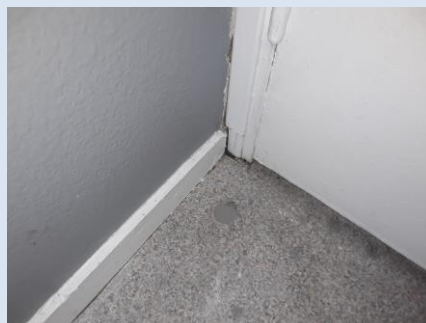
PRELEVEMENT : 13LCV0301P011

| NOM DU CLIENT | NUMERO DU DOSSIER | PIECE OU LOCAL | |
|---|---|---|---|
| Sol | | Fr1:Amiante détecté (Chrysotile) | |

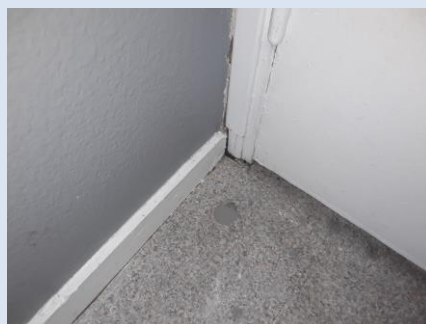
| PRELEVEMENT : 13LCV0301P011 | | | |

| NOM DU CLIENT | NUMERO DU DOSSIER | PIECE OU LOCAL | |
|---|--|---|---|
| Sol | | Fr2:Amiante détecté (Chrysotile) | |

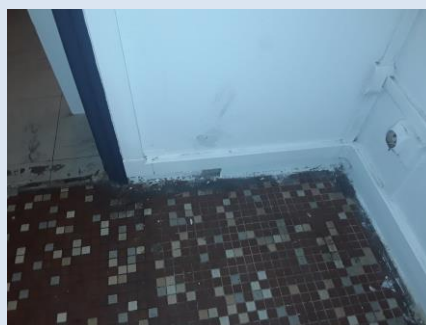
| PRELEVEMENT : 13LCV0301P012 | | | |
|---|--|---|---|
| Mur D | | Amiante non détecté | |
