Rapport de repérage des matériaux et produits contenant de l'amiante avant réalisation de travaux dans un immeuble bâti

29, Avenue Charles Peguy - Logement 1 - ESC CW - R+2
77000 MELUN

Référence du dossier : Diffus OPH77

13LCW0201 22/04/2020 - 09:56

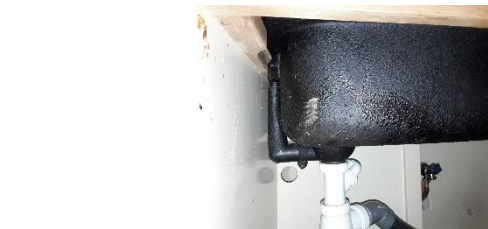
Identification : P002

Pièce et étage : Cuisine R+2

Localisation : Sous évier

Parties d'ouvrages ou de composants : Autres (Revêtement bitumineux / Peinture)

Descriptif Laboratoire : Peinture bitumineuse en vrac

Résultat (justification) : Amiante détecté (RESULTAT ANALYSE)

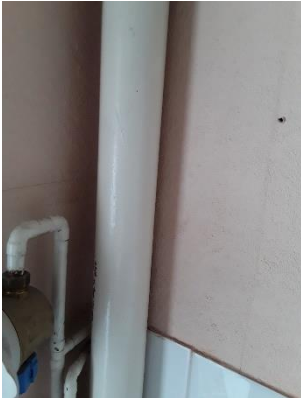
Identification : P008

Pièce et étage : Débarras R+2

Localisation : Mur A

Parties d'ouvrages ou de composants : Autres (Enduit / Peinture plaque de plâtre)

Descriptif Laboratoire : Peinture non séparable + enduit plâtreux blanc en vrac + carton non séparable + papier non séparable

Résultat (justification) : Amiante détecté (RESULTAT ANALYSE)
