## Rapport de mission de repérage des matériaux et produits contenant de l'amiante avant réalisation de travaux

33 AVENUE CH.PEGUY APT 2

77000 MELUN

RAPPORT N° :	OPH77 13LCY0002	Date d'émission du rapport :	23/06/2017
Le repérage a été réalisé le :	12/06/2017	Accompagnateur :	
Par :	Maxence AVONTS	Laboratoire d'Analyses :	ITGA
N° certificat de qualification :	CPDI 3543	Adresse laboratoire :	3 RUE ARMAND HERPIN LACROIX - CS 46537 35065 RENNES CEDEX
Date d'obtention :	06/08/2015	Numéro d'accréditation :	1-5967
Le présent rapport est établi par une personne dont les compétences sont certifiées par :	I.CERT Parc Edonia - Bâtiment G - Rue de la Terre Victoria - 35760 SAINT-GREGOIRE	Organisme d'assurance professionnelle :	ALLIANZ
		Adresse assurance :	Direction Opérations Entreprises 5C Esplanade Charles de Gaulle 33081 BORDEAUX CEDEX
		N° de contrat d'assurance :	55897385
		Date de validité :	31/12/2017

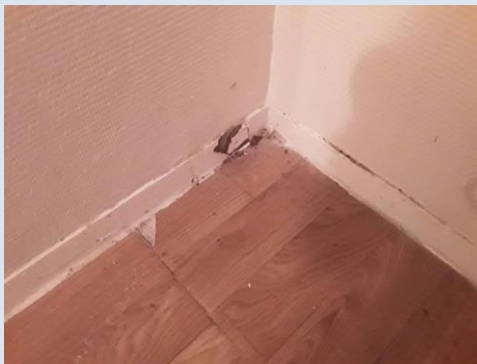
PRELEVEMENT : 13LCY0002P03		
NOM DU CLIENT	NUMERO DU DOSSIER	PIECE OU LOCAL
OPH77	13LCY0002 12/06/2017	Cuisine
MATERIAU	DATE DE PRELEVEMENT	NOM DE L'OPERATEUR
Colle grise + carrelage + peinture	12/06/2017	AVONTS Maxence
LOCALISATION		RESULTAT
Mur A		Amiante non détecté

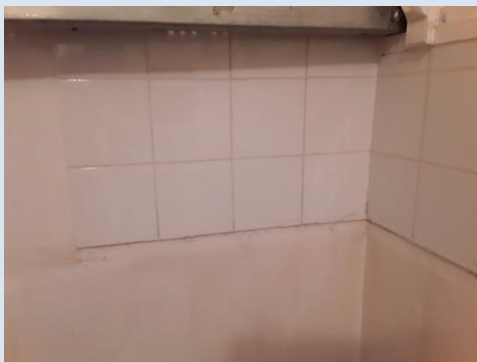
PRELEVEMENT : 13LCY0002P04		
NOM DU CLIENT	NUMERO DU DOSSIER	PIECE OU LOCAL
OPH77	13LCY0002 12/06/2017	Cuisine
MATERIAU	DATE DE PRELEVEMENT	NOM DE L'OPERATEUR
Colle beige + carrelage	12/06/2017	AVONTS Maxence
LOCALISATION		RESULTAT
Mur B		Amiante non détecté

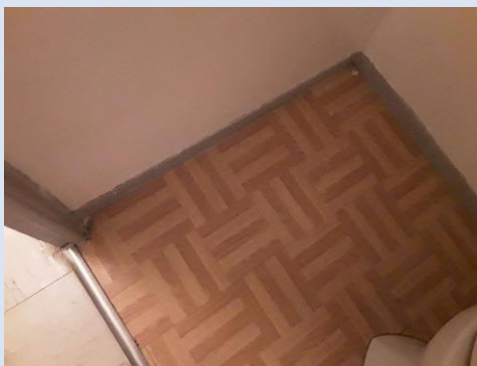
PRELEVEMENT : 13LCY0002P05		
NOM DU CLIENT	NUMERO DU DOSSIER	PIECE OU LOCAL
OPH77	13LCY0002 12/06/2017	WC
MATERIAU	DATE DE PRELEVEMENT	NOM DE L'OPERATEUR
Revêtement cassant marron + colle polymère incolore avec poussières non séparable + peinture non séparable	12/06/2017	AVONTS Maxence
LOCALISATION	RESULTAT	
Sols	Amiante non détecté

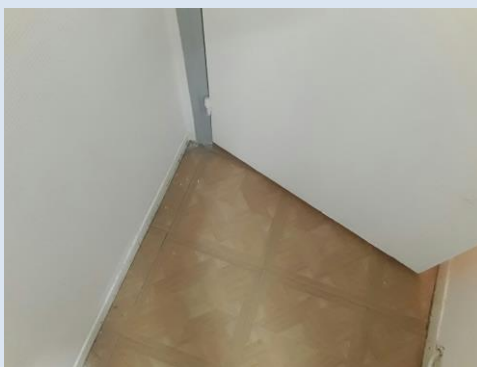
PRELEVEMENT : 13LCY0002P06		
NOM DU CLIENT	NUMERO DU DOSSIER	PIECE OU LOCAL
OPH77	13LCY0002 12/06/2017	Salle de bains
MATERIAU	DATE DE PRELEVEMENT	NOM DE L'OPERATEUR
Revêtement cassant beige + colle polymère blanche avec couche en toile et poussières	12/06/2017	AVONTS Maxence
LOCALISATION	RESULTAT	
Sols	Amiante non détecté

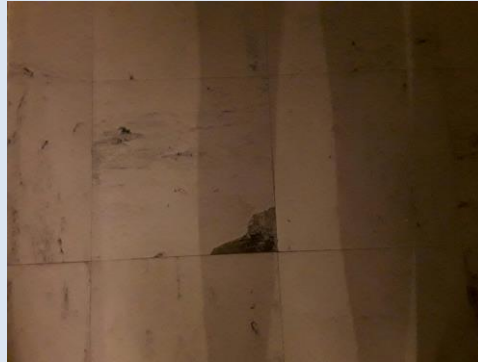
PRELEVEMENT : 13LCY0002P07		
NOM DU CLIENT	NUMERO DU DOSSIER	PIECE OU LOCAL
OPH77	13LCY0002 12/06/2017	Placard 1
MATERIAU	DATE DE PRELEVEMENT	NOM DE L'OPERATEUR
Dalle dure cassante grise	12/06/2017	AVONTS Maxence
LOCALISATION		RESULTAT
Sols		Fr1:Amiante détecté (Chrysotile)

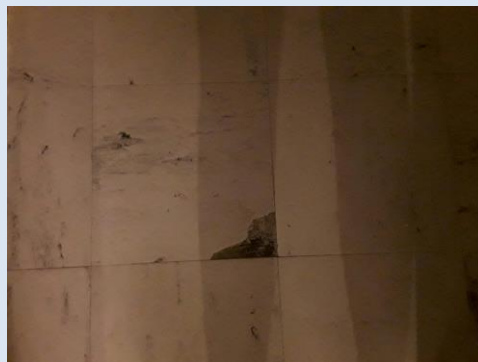
PRELEVEMENT : 13LCY0002P07		
NOM DU CLIENT	NUMERO DU DOSSIER	PIECE OU LOCAL
OPH77	13LCY0002 12/06/2017	Placard 1
MATERIAU	DATE DE PRELEVEMENT	NOM DE L'OPERATEUR
Colle bitumineuse noire + ragréage gris non séparable + sous couche de ragréage blanche non séparable	12/06/2017	AVONTS Maxence
LOCALISATION		RESULTAT
Sols		Fr2:Amiante détecté (Chrysotile)

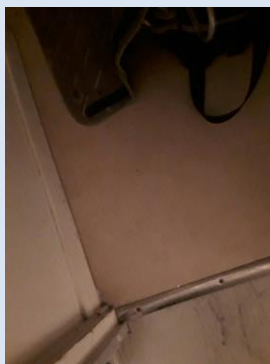
PRELEVEMENT : 13LCY0002P08		
NOM DU CLIENT	NUMERO DU DOSSIER	PIECE OU LOCAL
OPH77	13LCY0002 12/06/2017	Chambre 1
MATERIAU	DATE DE PRELEVEMENT	NOM DE L'OPERATEUR
Revêtement souple beige + colle polymère jaune non séparable + peinture non séparable	12/06/2017	AVONTS Maxence
LOCALISATION	RESULTAT	
Sols	Amiante non détecté

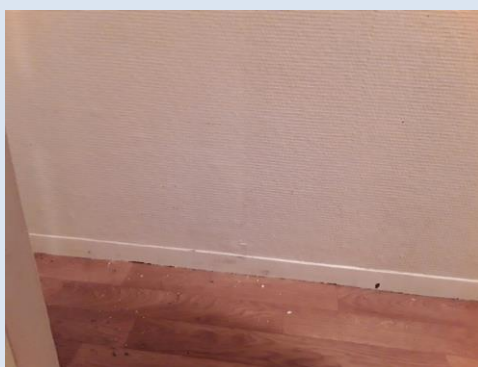
PRELEVEMENT : 13LCY0002P09		
NOM DU CLIENT	NUMERO DU DOSSIER	PIECE OU LOCAL
OPH77	13LCY0002 12/06/2017	Cuisine
MATERIAU	DATE DE PRELEVEMENT	NOM DE L'OPERATEUR
Enduit plâtreux blanc + peinture non séparable + papier peint non séparable	12/06/2017	AVONTS Maxence
LOCALISATION	RESULTAT	
Mur A	Amiante non détecté

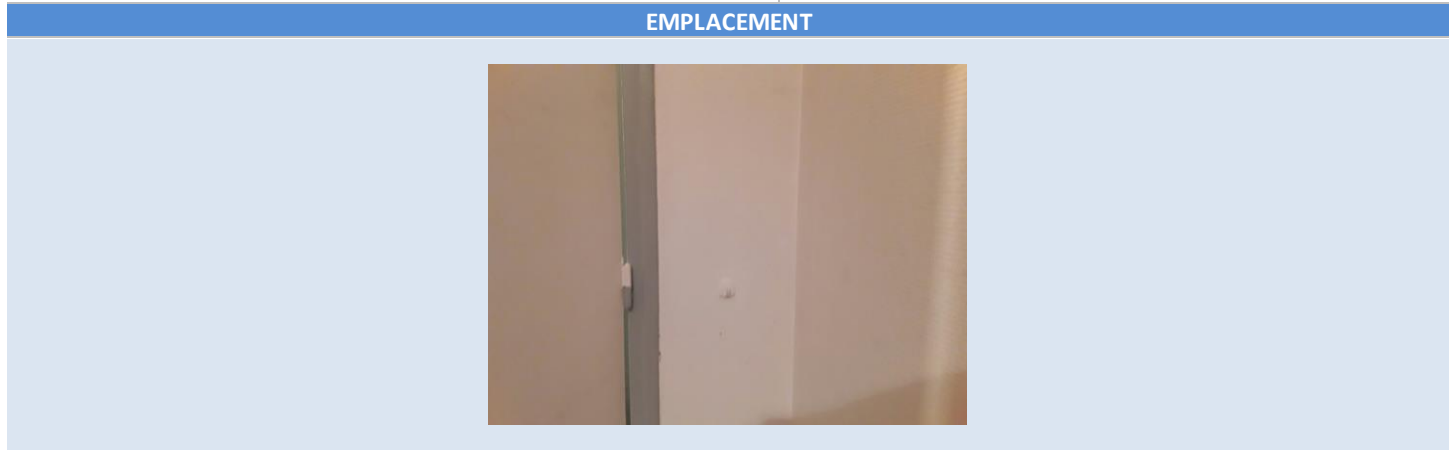
PRELEVEMENT : 13LCY0002P10		
NOM DU CLIENT	NUMERO DU DOSSIER	PIECE OU LOCAL
OPH77	13LCY0002 12/06/2017	Cuisine
MATERIAU	DATE DE PRELEVEMENT	NOM DE L'OPERATEUR
Enduit plâtreux blanc + peinture non séparable + carton non séparable + papier peint non séparable	12/06/2017	AVONTS Maxence
LOCALISATION		RESULTAT
Mur D		Amiante détecté (Chrysotile)

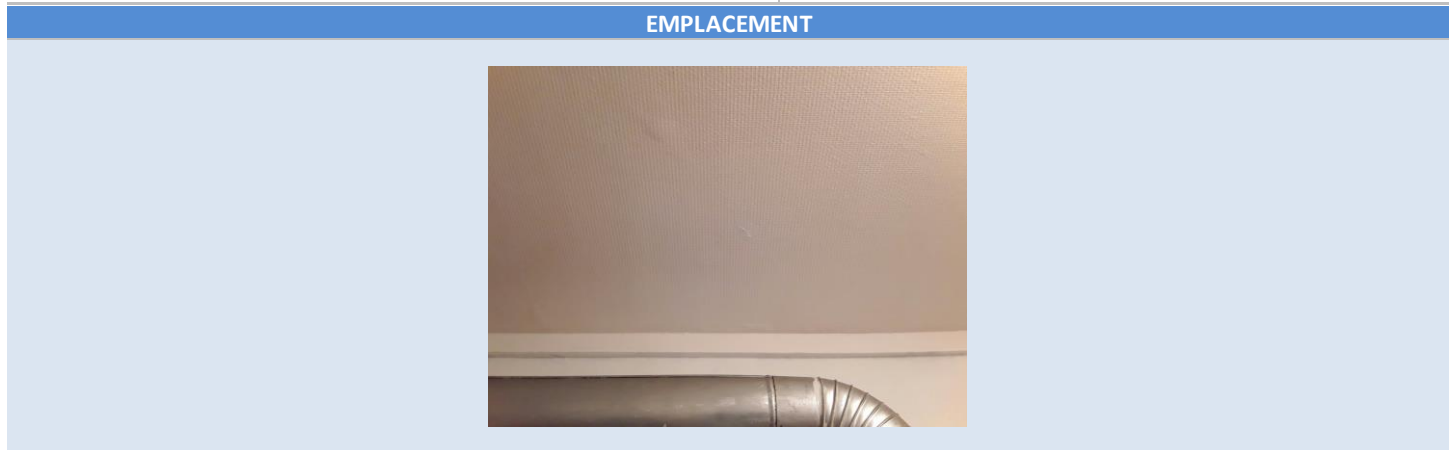
PRELEVEMENT : 13LCY0002P11		
NOM DU CLIENT	NUMERO DU DOSSIER	PIECE OU LOCAL
OPH77	13LCY0002 12/06/2017	Cuisine
MATERIAU	DATE DE PRELEVEMENT	NOM DE L'OPERATEUR
Enduit plâtreux blanc en vrac + peinture avec couche en toile non séparable	12/06/2017	AVONTS Maxence
LOCALISATION		RESULTAT
Plafonds		Amiante non détecté

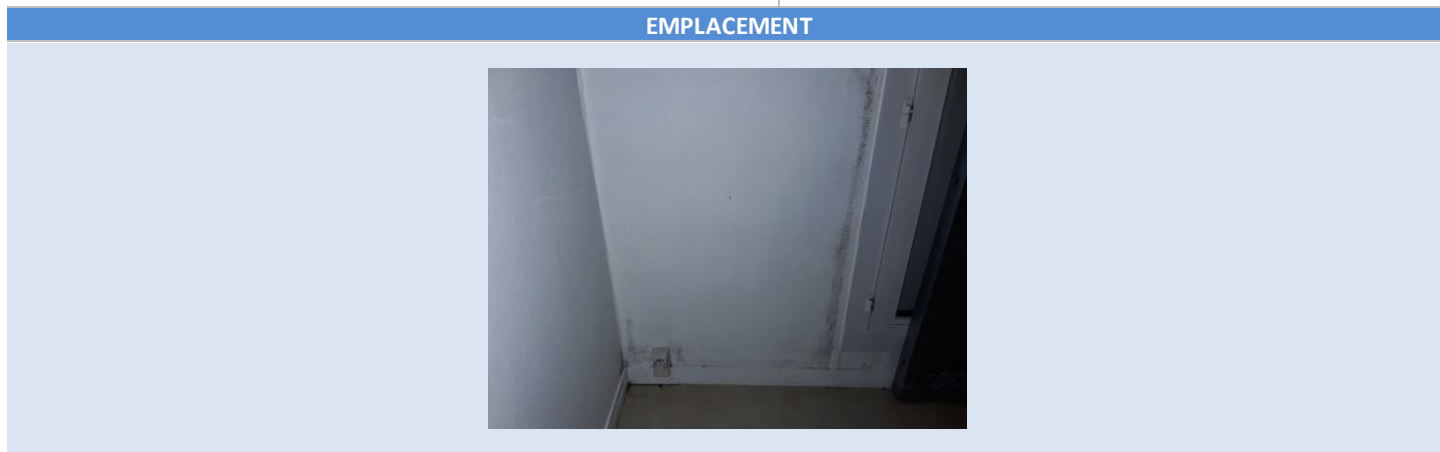
PRELEVEMENT : 13LCY0002P12		
NOM DU CLIENT	NUMERO DU DOSSIER	PIECE OU LOCAL
OPH77	13LCY0002 12/06/2017	Chambre 2
MATERIAU	DATE DE PRELEVEMENT	NOM DE L'OPERATEUR
Enduit plâtreux blanc + peinture avec couche en toile non séparable + carton non séparable	12/06/2017	AVONTS Maxence
LOCALISATION		RESULTAT
Mur D		Amiante non détecté

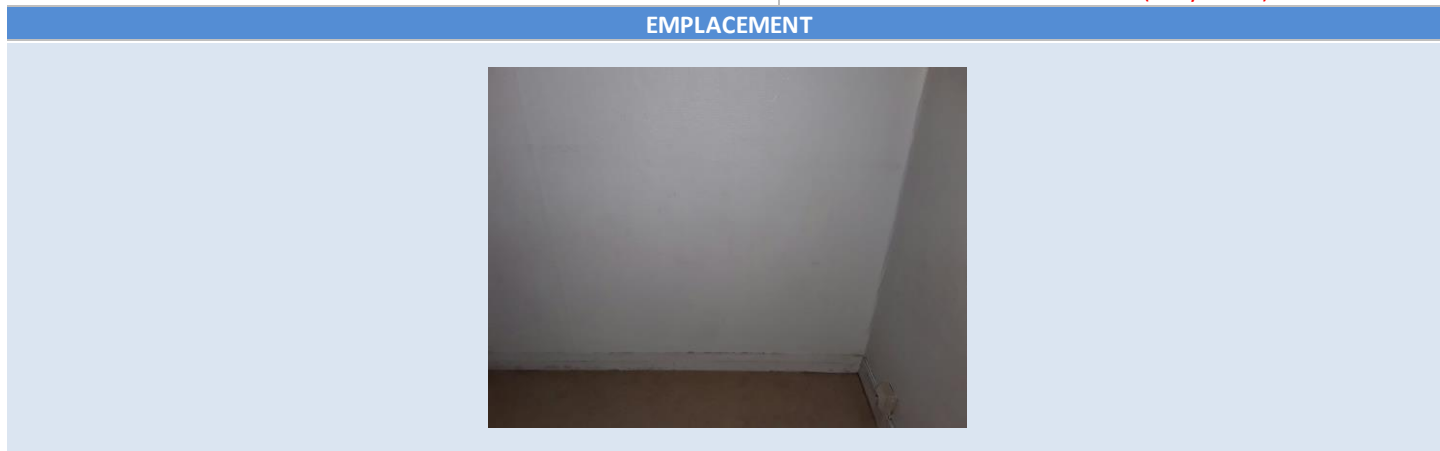
PRELEVEMENT : 13LCY0002P13		
NOM DU CLIENT	NUMERO DU DOSSIER	PIECE OU LOCAL
OPH77	13LCY0002 12/06/2017	Chambre 2
MATERIAU	DATE DE PRELEVEMENT	NOM DE L'OPERATEUR
Enduit plâtreux blanc + peinture non séparable + carton non séparable + papier peint non séparable	12/06/2017	AVONTS Maxence
LOCALISATION		RESULTAT
Mur B		Amiante détecté (Chrysotile)

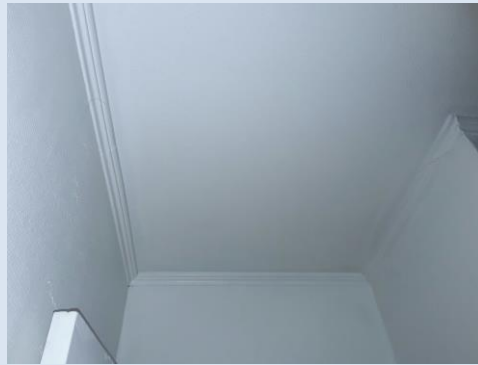
PRELEVEMENT : 13LCY0002P14		
<b>NOM DU CLIENT</b> OPH77	<b>NUMERO DU DOSSIER</b> 13LCY0002 12/06/2017	<b>PIECE OU LOCAL</b> Chambre 2
<b>MATERIAU</b> Enduit plâtreux blanc en vrac + peinture non séparable	<b>DATE DE PRELEVEMENT</b> 12/06/2017	<b>NOM DE L'OPERATEUR</b> AVONTS Maxence
<b>LOCALISATION</b> Plafonds	<b>RESULTAT</b> Amiante non détecté
