Rapport de mission de repérage des matériaux et produits contenant de l'amiante avant
réalisation de travaux

R. 4412-97 modifié par le décret 2012-639 du 4 mai 2012
Norme NF X 46-020

29 AVENUE ANTOINE DE ST EXUPERY - APT 3

RAPPORT N° :	OPH77 13LD10503	Date d'émission du rapport :	18/07/2017
Le repérage a été réalisé le :	04/07/2017	Accompagnateur :	
Par :	Tristan BRUNIOT	Laboratoire d'Analyses :	ITGA
N° certificat de qualification :	CPDI 3541	Adresse laboratoire :	3 RUE ARMAND HERPIN LACROIX - CS 46537 35065 RENNES CEDEX
Date d'obtention :	06/08/2015	Numéro d'accréditation :	1-5967
Le présent rapport est établi par une personne dont les compétences sont certifiées par :	I.CERT Parc Edonia - Bâtiment G - Rue de la Terre Victoria - 35760 SAINT-GREGOIRE	Organisme d'assurance professionnelle :	ALLIANZ
		Adresse assurance :	Direction Opérations Entreprises 5C Esplanade Charles de Gaulle 33081 BORDEAUX CEDEX
		N° de contrat d'assurance :	55897385
		Date de validité :	31/12/2017

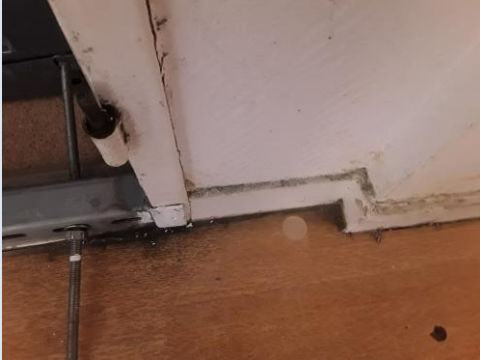
PRELEVEMENT : 13LD10503P002		
NOM DU CLIENT	NUMERO DU DOSSIER	PIECE OU LOCAL
OPH77	13LD10503 04/07/2017	Entrée
MATERIAU	DATE DE PRELEVEMENT	NOM DE L'OPERATEUR
Revêtement souple jaune + revêtement souple marron + colle polymère jaune non séparable + ragréage gris + peinture non séparable	04/07/2017	BRUNOT Tristan
LOCALISATION	RESULTAT	
Sols	Amiante non détecté	
EMPLACEMENT

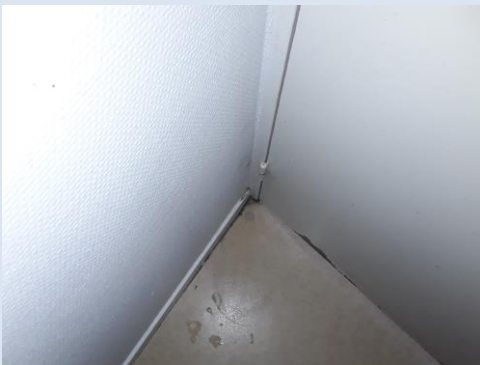
PRELEVEMENT : 13LD10503P003		
NOM DU CLIENT	NUMERO DU DOSSIER	PIECE OU LOCAL
OPH77	13LD10503 04/07/2017	Salle de bains
MATERIAU	DATE DE PRELEVEMENT	NOM DE L'OPERATEUR
Revêtement souple marron + colle polymère jaune non séparable + revêtement souple bleu + colle polymère jaune non séparable + ragréage gris	04/07/2017	BRUNOT Tristan
LOCALISATION	RESULTAT	
Sols	Amiante non détecté	
EMPLACEMENT

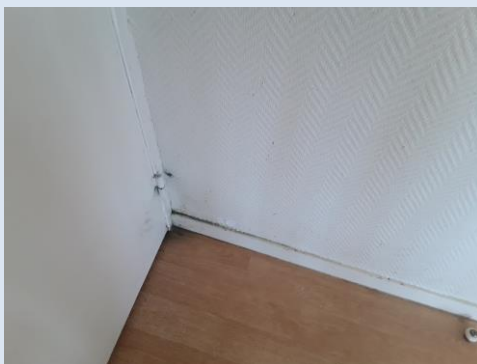
PRELEVEMENT : 13LD10503P005		
NOM DU CLIENT	NUMERO DU DOSSIER	PIECE OU LOCAL
OPH77	13LD10503 04/07/2017	Séjour
MATERIAU	DATE DE PRELEVEMENT	NOM DE L'OPERATEUR
Enduit beige en vrac + peinture non séparable + toile fibreuse blanche non séparable	04/07/2017	BRUNOT Tristan
LOCALISATION		RESULTAT
Mur A		Amiante non détecté

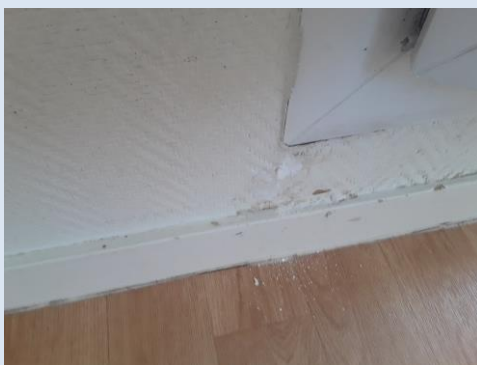
PRELEVEMENT : 13LD10503P006		
NOM DU CLIENT	NUMERO DU DOSSIER	PIECE OU LOCAL
OPH77	13LD10503 04/07/2017	Séjour
MATERIAU	DATE DE PRELEVEMENT	NOM DE L'OPERATEUR
Enduit plâtreux blanc en vrac + peinture non séparable + toile fibreuse blanche non séparable + papier non séparable	04/07/2017	BRUNOT Tristan
LOCALISATION		RESULTAT
Mur B		Amiante non détecté

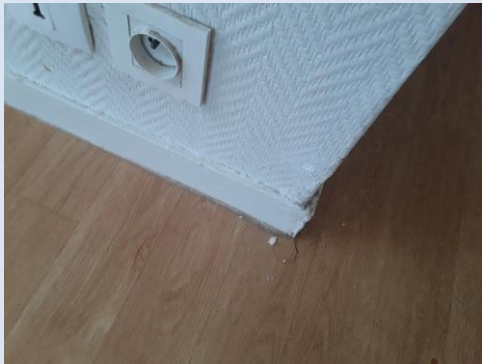
PRELEVEMENT : 13LD10503P007		
NOM DU CLIENT	NUMERO DU DOSSIER	PIECE OU LOCAL
OPH77	13LD10503 04/07/2017	Séjour
MATERIAU	DATE DE PRELEVEMENT	NOM DE L'OPERATEUR
Enduit plâtreux blanc en vrac + peinture non séparable + toile fibreuse blanche non séparable	04/07/2017	BRUNOT Tristan
LOCALISATION	RESULTAT	
Mur D	Amiante non détecté	
EMPLACEMENT

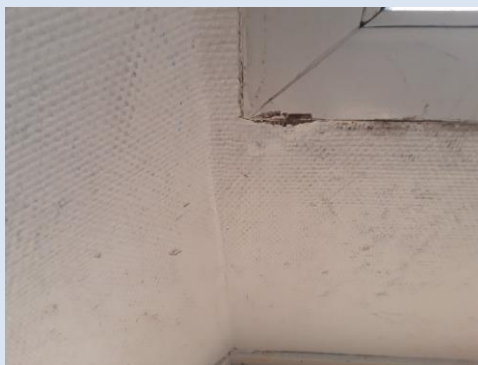
PRELEVEMENT : 13LD10503P009		
NOM DU CLIENT	NUMERO DU DOSSIER	PIECE OU LOCAL
OPH77	13LD10503 04/07/2017	Cuisine
MATERIAU	DATE DE PRELEVEMENT	NOM DE L'OPERATEUR
Enduit plâtreux blanc en vrac + peintures multiples non séparable + carton non séparable + toile fibreuse blanche non séparable	04/07/2017	BRUNOT Tristan
LOCALISATION	RESULTAT	
Mur B	Amiante non détecté

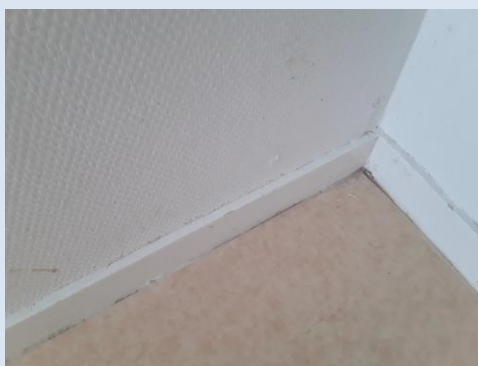
PRELEVEMENT : 13LD10503P010		
NOM DU CLIENT	NUMERO DU DOSSIER	PIECE OU LOCAL
OPH77	13LD10503 04/07/2017	Cuisine
MATERIAU	DATE DE PRELEVEMENT	NOM DE L'OPERATEUR
Enduit plâtreux blanc en vrac + peintures multiples non séparable + carton non séparable + toile fibreuse blanche en faible quantité non séparable	04/07/2017	BRUNOT Tristan
LOCALISATION	RESULTAT	
Mur C	Amiante non détecté
