## Rapport de mission de repérage des matériaux et produits contenant de l'amiante avant réalisation de travaux

10 SQUARE DE LORIENT - APT 2

77000 MELUN

RAPPORT N° :	<b>OPH77</b> <b>13LDI0602</b>	Date d'émission du rapport :	30/06/2017
Le repérage a été réalisé le :	16/06/2017	Accompagnateur :	
Par :	Maxence AVONTS	Laboratoire d'Analyses :	ITGA
N° certificat de qualification :	CPDI 3543	Adresse laboratoire :	3 RUE ARMAND HERPIN LACROIX - CS 46537 35065 RENNES CEDEX
Date d'obtention :	06/08/2015	Numéro d'accréditation :	1-5967
Le présent rapport est établi par une personne dont les compétences sont certifiées par :	I.CERT Parc Edonia - Bâtiment G - Rue de la Terre Victoria - 35760 SAINT-GREGOIRE	Organisme d'assurance professionnelle :	ALLIANZ
		Adresse assurance :	Direction Opérations Entreprises 5C Esplanade Charles de Gaulle 33081 BORDEAUX CEDEX
		N° de contrat d'assurance :	55897385
		Date de validité :	31/12/2017

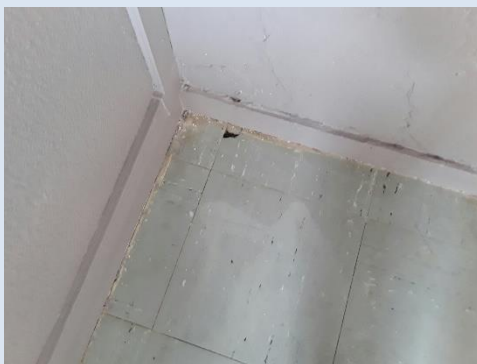
PRELEVEMENT : 13LDI0602P01		
NOM DU CLIENT	NUMERO DU DOSSIER	PIECE OU LOCAL
OPH77	13LDI0602 16/06/2017	Cuisine
MATERIAU	DATE DE PRELEVEMENT	NOM DE L'OPERATEUR
Dalle dure cassante grise + peinture avec poussières non séparable	16/06/2017	AVONTS Maxence
LOCALISATION		RESULTAT
Sols		Fr1:Amiante détecté (Chrysotile)

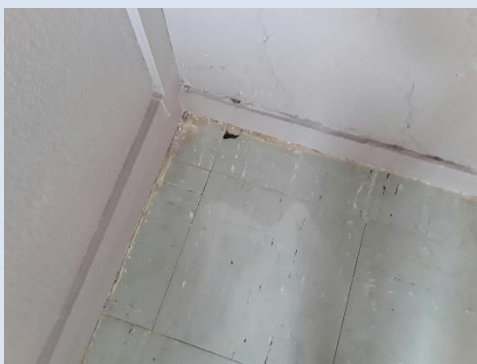
PRELEVEMENT : 13LDI0602P01		
NOM DU CLIENT	NUMERO DU DOSSIER	PIECE OU LOCAL
OPH77	13LDI0602 16/06/2017	Cuisine
MATERIAU	DATE DE PRELEVEMENT	NOM DE L'OPERATEUR
Colle bitumineuse noire	16/06/2017	AVONTS Maxence
LOCALISATION		RESULTAT
Sols		Fr2:Amiante détecté (Chrysotile)

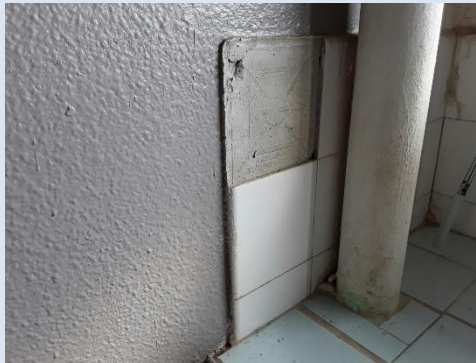
PRELEVEMENT : 13LDI0602P02		
NOM DU CLIENT	NUMERO DU DOSSIER	PIECE OU LOCAL
OPH77	13LDI0602 16/06/2017	Cuisine
MATERIAU	DATE DE PRELEVEMENT	NOM DE L'OPERATEUR
Colle beige en faible quantité non séparable + joint cassant beige + peintures multiples non séparable + carrelage	16/06/2017	AVONTS Maxence
LOCALISATION		RESULTAT
Mur A		Amiante non détecté

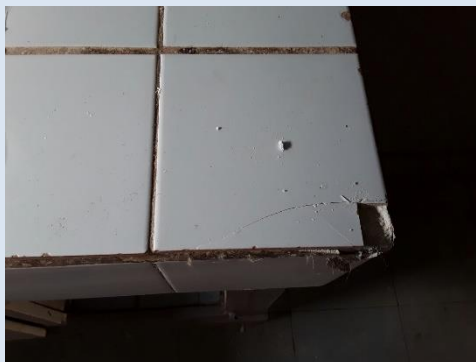
PRELEVEMENT : 13LDI0602P03		
NOM DU CLIENT	NUMERO DU DOSSIER	PIECE OU LOCAL
OPH77	13LDI0602 16/06/2017	Cuisine
MATERIAU	DATE DE PRELEVEMENT	NOM DE L'OPERATEUR
Colle beige + carrelage	16/06/2017	AVONTS Maxence
LOCALISATION		RESULTAT
Paillasse		Amiante non détecté

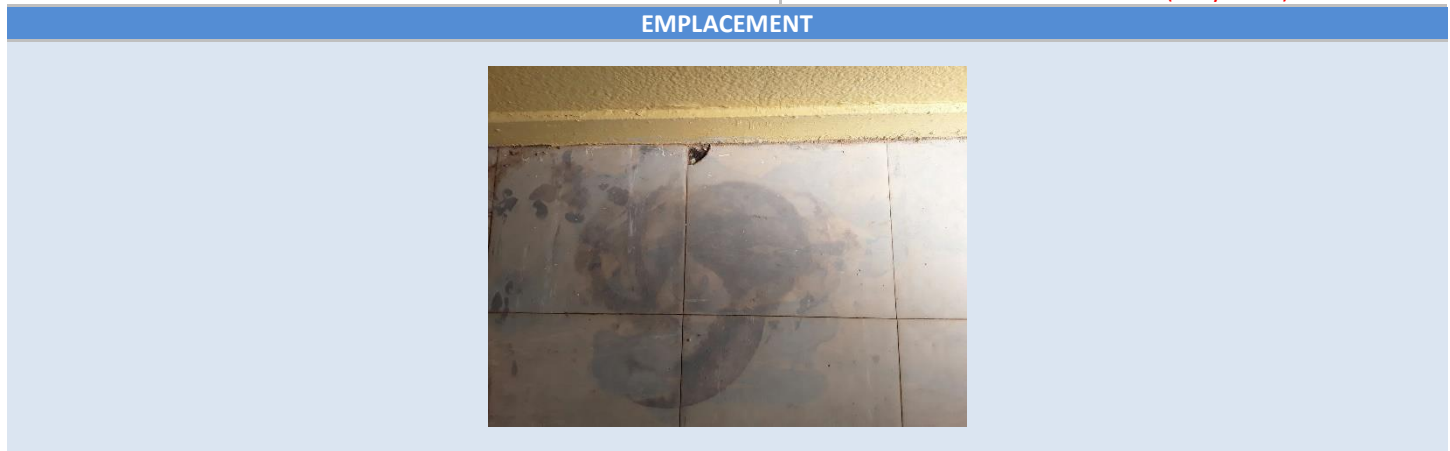
PRELEVEMENT : 13LDI0602P04		
NOM DU CLIENT	NUMERO DU DOSSIER	PIECE OU LOCAL
OPH77	13LDI0602 16/06/2017	Salle de bains
MATERIAU	DATE DE PRELEVEMENT	NOM DE L'OPERATEUR
Colle bitumineuse noire avec poussières + ragréage gris en faible quantité non séparable + peintures multiples non séparable	16/06/2017	AVONTS Maxence
LOCALISATION		RESULTAT
Sols		Fr2:Amiante détecté (Chrysotile)

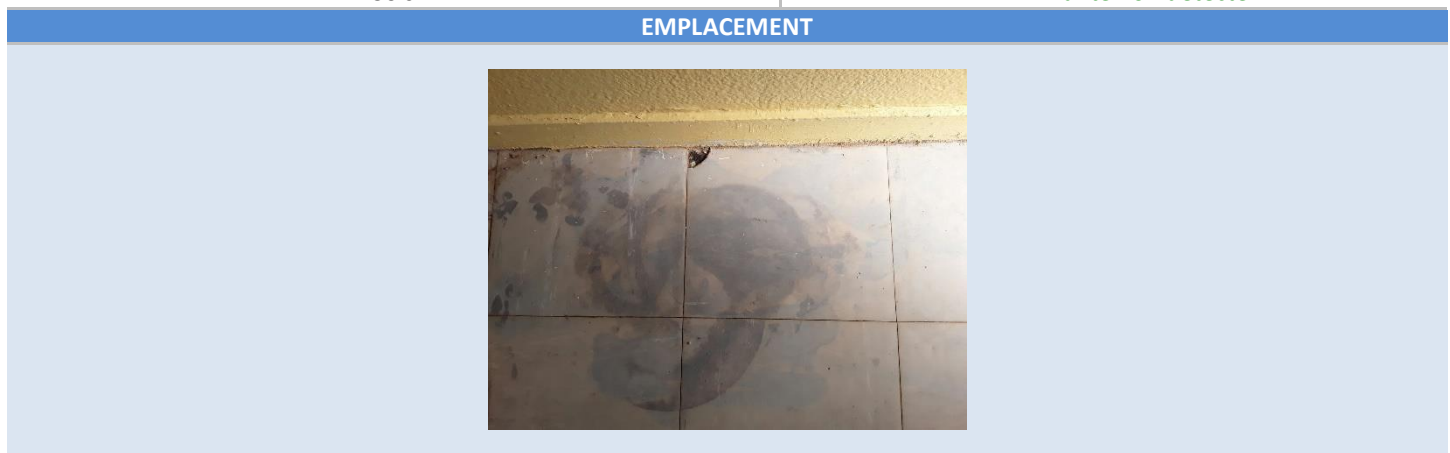
PRELEVEMENT : 13LDI0602P04		
NOM DU CLIENT	NUMERO DU DOSSIER	PIECE OU LOCAL
OPH77	13LDI0602 16/06/2017	Salle de bains
MATERIAU	DATE DE PRELEVEMENT	NOM DE L'OPERATEUR
Revêtement bicouche	16/06/2017	AVONTS Maxence
LOCALISATION		RESULTAT
Sols		Fr1:Amiante non détecté

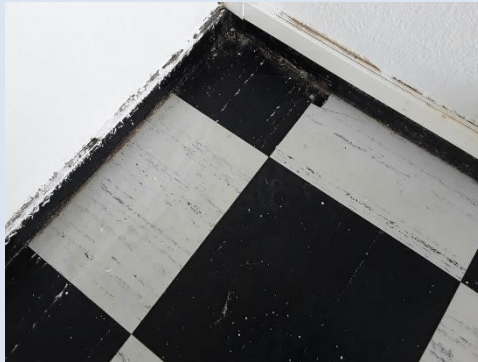
PRELEVEMENT : 13LDI0602P05		
NOM DU CLIENT	NUMERO DU DOSSIER	PIECE OU LOCAL
OPH77	13LDI0602 16/06/2017	Séjour
MATERIAU	DATE DE PRELEVEMENT	NOM DE L'OPERATEUR
Dalle dure cassante noire	16/06/2017	AVONTS Maxence
LOCALISATION		RESULTAT
Sols		Fr2:Amiante détecté (Chrysotile)

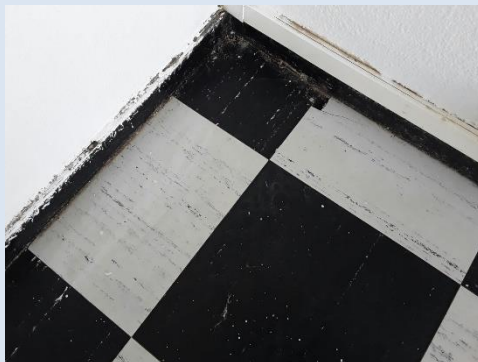
PRELEVEMENT : 13LDI0602P05		
NOM DU CLIENT	NUMERO DU DOSSIER	PIECE OU LOCAL
OPH77	13LDI0602 16/06/2017	Séjour
MATERIAU	DATE DE PRELEVEMENT	NOM DE L'OPERATEUR
Dalle dure cassante beige	16/06/2017	AVONTS Maxence
LOCALISATION		RESULTAT
Sols		Fr1:Amiante détecté (Chrysotile)

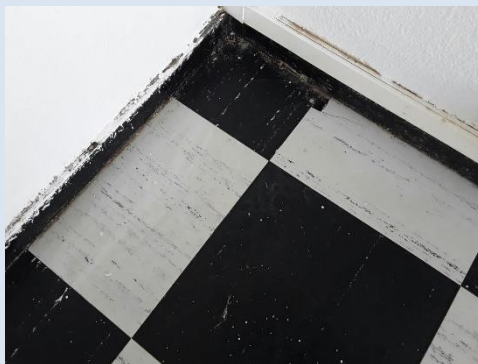
PRELEVEMENT : 13LDI0602P05		
NOM DU CLIENT	NUMERO DU DOSSIER	PIECE OU LOCAL
OPH77	13LDI0602 16/06/2017	Séjour
MATERIAU	DATE DE PRELEVEMENT	NOM DE L'OPERATEUR
Colle bitumineuse noire avec poussières	16/06/2017	AVONTS Maxence
LOCALISATION		RESULTAT
Sols		Fr3:Amiante détecté (Chrysotile)

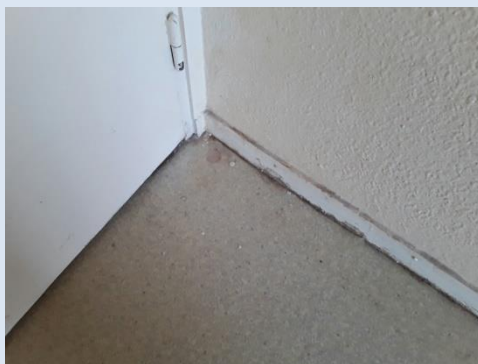
PRELEVEMENT : 13LDI0602P06		
NOM DU CLIENT	NUMERO DU DOSSIER	PIECE OU LOCAL
OPH77	13LDI0602 16/06/2017	Chambre 1
MATERIAU	DATE DE PRELEVEMENT	NOM DE L'OPERATEUR
Revêtement souple beige + colle polymère jaune + revêtement cassant marron	16/06/2017	AVONTS Maxence
LOCALISATION		RESULTAT
Sols		Amiante non détecté

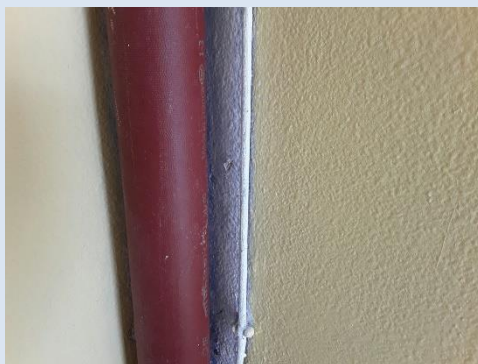
PRELEVEMENT : 13LDI0602P07		
NOM DU CLIENT	NUMERO DU DOSSIER	PIECE OU LOCAL
OPH77	13LDI0602 16/06/2017	Salle de bains
MATERIAU	DATE DE PRELEVEMENT	NOM DE L'OPERATEUR
Enduit plâtreux blanc en vrac non séparable + matériau rose en vrac non séparable + peintures multiples non séparable	16/06/2017	AVONTS Maxence
LOCALISATION	RESULTAT	
Mur A	Amiante non détecté

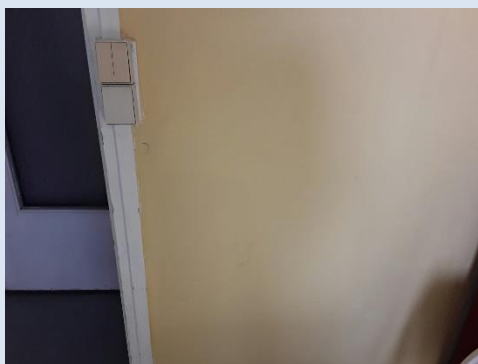
PRELEVEMENT : 13LDI0602P08		
NOM DU CLIENT	NUMERO DU DOSSIER	PIECE OU LOCAL
OPH77	13LDI0602 16/06/2017	Salle de bains
MATERIAU	DATE DE PRELEVEMENT	NOM DE L'OPERATEUR
Enduit plâtreux blanc en vrac non séparable + matériau rose en faible quantité non séparable + peintures multiples non séparable	16/06/2017	AVONTS Maxence
LOCALISATION	RESULTAT	
Mur D	Amiante non détecté

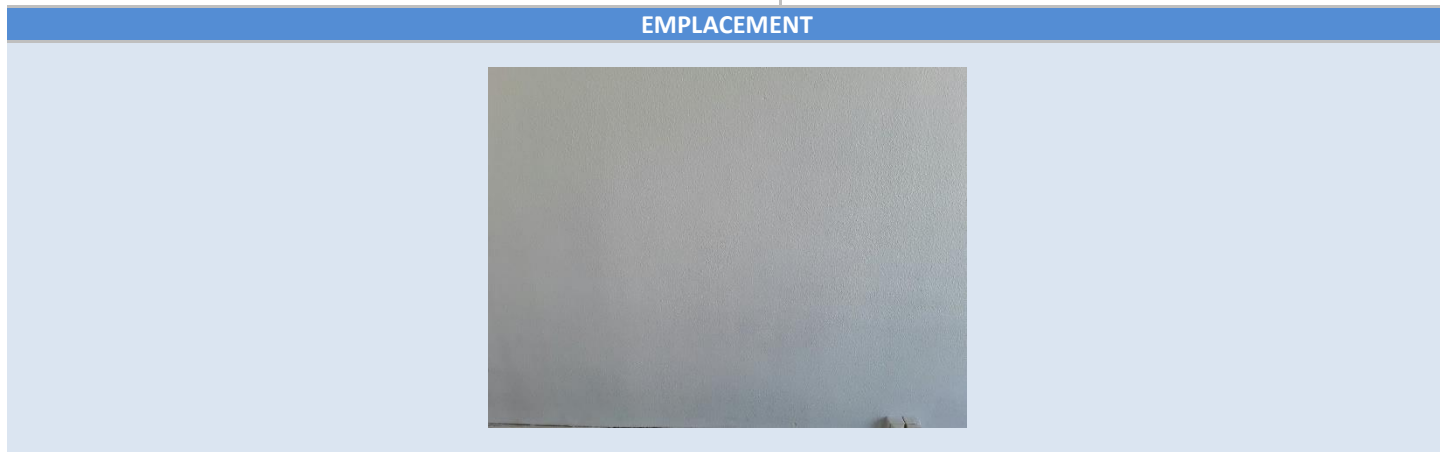
PRELEVEMENT : 13LDI0602P11		
NOM DU CLIENT	NUMERO DU DOSSIER	PIECE OU LOCAL
OPH77	13LDI0602 16/06/2017	Séjour
MATERIAU	DATE DE PRELEVEMENT	NOM DE L'OPERATEUR
Enduit plâtreux blanc + peinture non séparable + matériau rose non séparable + matériau beige non séparable	16/06/2017	AVONTS Maxence
LOCALISATION	RESULTAT	
Mur A	Amiante non détecté

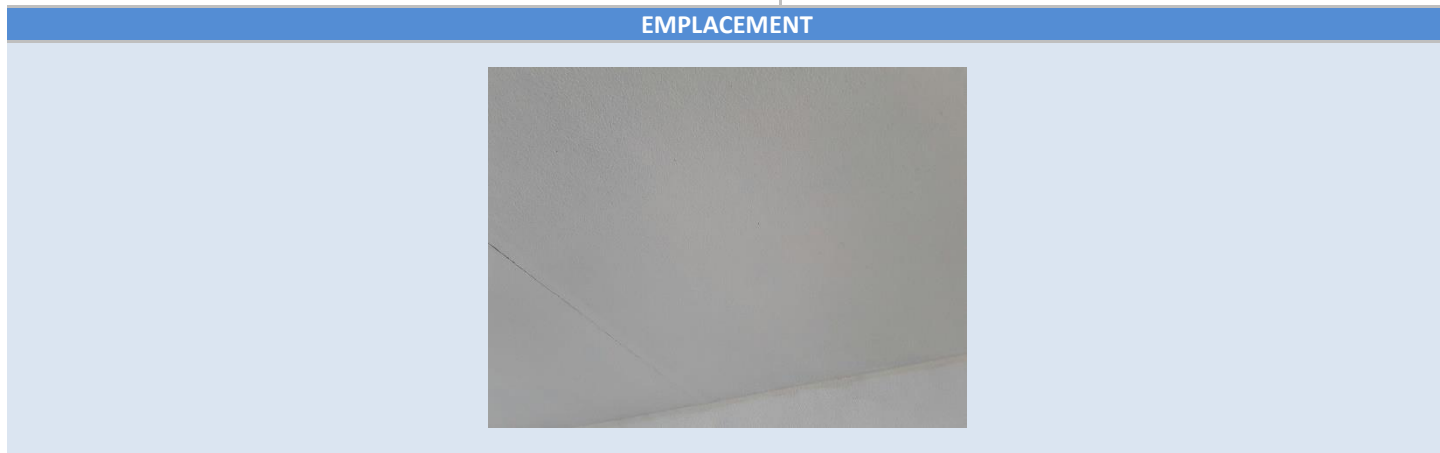
PRELEVEMENT : 13LDI0602P12		
NOM DU CLIENT	NUMERO DU DOSSIER	PIECE OU LOCAL
OPH77	13LDI0602 16/06/2017	Séjour
MATERIAU	DATE DE PRELEVEMENT	NOM DE L'OPERATEUR
Enduit plâtreux blanc en vrac + peinture non séparable	16/06/2017	AVONTS Maxence
LOCALISATION	RESULTAT	
Plafonds	Amiante non détecté
