Rapport de mission de repérage des matériaux et produits contenant de l'amiante avant réalisation de travaux

13 SQUARE DE L'ORIENT

RAPPORT N° :	13LDL0407	Laboratoire d'Analyses :	ITGA
Repérage réalisé le :	15/11/2018	Adresse laboratoire :	3 RUE ARMAND HERPIN LACROIX - CS 46537 35065 RENNES CEDEX
Accompagnateur :		Numéro d'accréditation :	1-5967
Par :	Yoann IMBERT	Organisme d'assurance professionnelle :	AXA France
N° certificat :	17-1019	Adresse assurance :	313 Terrasses de l'Arche 92727 NANTERRE CEDEX
Date d'obtention :	22/11/2017	N° de contrat d'assurance :	10063271004
Organisme certificateur	ABCIDIA Domaine de Saint Paul - Bat A6 102 route de Limours - 78470 SAINT- REMY-LES-CHEVREUSE	Date de validité :	31/12/2018

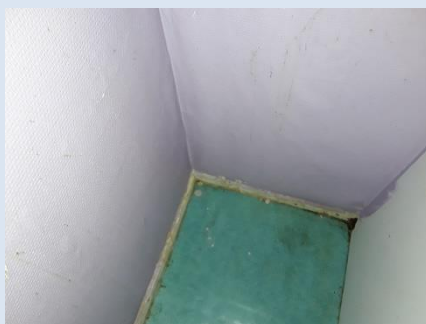
PRELEVEMENT : 13LDL0407P001			
NOM DU CLIENT	NUMERO DU DOSSIER		PIECE OU LOCAL
OPH77	13LDL0407 15/11/2018		Cuisine (RC)
ELEMENT	DESCRIPTIF DU LABORATOIRE	DATE DE PRELEVEMENT	NOM DE L'OPERATEUR
Revêtement souple	Revêtement souple vert + colle polymère jaune + ragréage gris en faible quantité non séparable	15/11/2018	IMBERT Yoann
LOCALISATION		RESULTAT	
Sol		Amiante non détecté

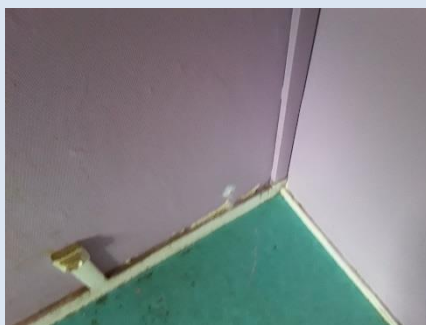
PRELEVEMENT : 13LDL0407P002			
NOM DU CLIENT	NUMERO DU DOSSIER		PIECE OU LOCAL
OPH77	13LDL0407 15/11/2018		Cuisine (RC)
ELEMENT	DESCRIPTIF DU LABORATOIRE	DATE DE PRELEVEMENT	NOM DE L'OPERATEUR
Enduit / Peinture	Enduit plâtreux blanc + toile fibreuse en faible quantité non séparable + peinture non séparable	15/11/2018	IMBERT Yoann
LOCALISATION		RESULTAT	
Mur C		Amiante non détecté

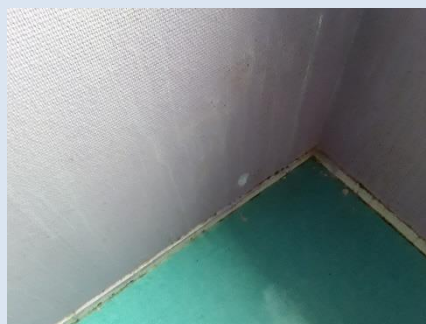
PRELEVEMENT : 13LDL0407P003			
NOM DU CLIENT	NUMERO DU DOSSIER	PIECE OU LOCAL	
OPH77	13LDL0407 15/11/2018	Cuisine (RC)	
ELEMENT	DESCRIPTIF DU LABORATOIRE	DATE DE PRELEVEMENT	NOM DE L'OPERATEUR
Enduit / Peinture béton	Enduit plâtreux blanc + peintures multiples non séparable + toile fibreuse en faible quantité non séparable	15/11/2018	IMBERT Yoann
LOCALISATION		RESULTAT	
Mur A		Amiante non détecté

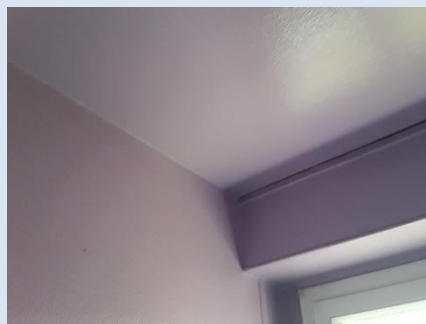
PRELEVEMENT : 13LDL0407P004			
NOM DU CLIENT	NUMERO DU DOSSIER	PIECE OU LOCAL	
OPH77	13LDL0407 15/11/2018	Cuisine (RC)	
ELEMENT	DESCRIPTIF DU LABORATOIRE	DATE DE PRELEVEMENT	NOM DE L'OPERATEUR
Enduit / Peinture béton	Enduit plâtreux blanc + peintures multiples non séparable + toile fibreuse blanche en faible quantité non séparable	15/11/2018	IMBERT Yoann
LOCALISATION		RESULTAT	
Plafond		Amiante non détecté

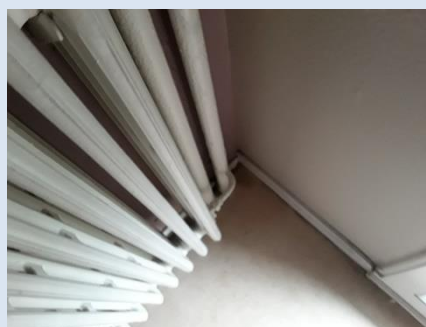
PRELEVEMENT : 13LDL0407P005			
NOM DU CLIENT	NUMERO DU DOSSIER	PIECE OU LOCAL	
OPH77	13LDL0407 15/11/2018	Séjour (RC)	
ELEMENT	DESCRIPTIF DU LABORATOIRE	DATE DE PRELEVEMENT	NOM DE L'OPERATEUR
Revêtement souple	Revêtement souple beige + ragréage gris en faible quantité en vrac	15/11/2018	IMBERT Yoann
LOCALISATION		RESULTAT	
Sol		Fr1:Amiante non détecté

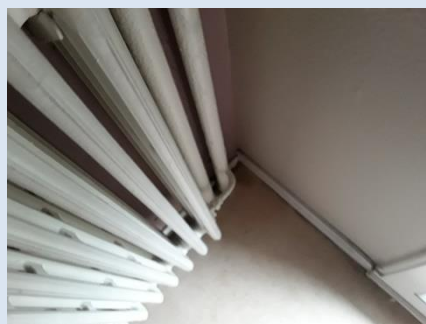
PIECE	ETAGE	ELEMENTS	DESCRIPTIF LABORATOIRE	Echantillon	REPERAGE	ETAT	RESULTAT
Séjour	RC	Revêtement souple	Colle polymère jaune + dalle dure cassante beige	13LDL0407P005	Sol	BON ETAT	Fr2:Amiante détecté (Chrysotile)

PRELEVEMENT : 13LDL0407P005			
NOM DU CLIENT	NUMERO DU DOSSIER	PIECE OU LOCAL	
OPH77	13LDL0407 15/11/2018	Séjour (RC)	
ELEMENT	DESCRIPTIF DU LABORATOIRE	DATE DE PRELEVEMENT	NOM DE L'OPERATEUR
Revêtement souple	Colle polymère jaune + dalle dure cassante beige	15/11/2018	IMBERT Yoann
LOCALISATION		RESULTAT	
Sol		Fr2:Amiante détecté (Chrysotile)
