## Rapport de mission de repérage des matériaux et produits contenant de l'amiante avant réalisation de travaux

13 SQUARE DE LORIENT - APT 2

77000 MELUN

RAPPORT N° :	IMMOBILIERE 3F 13LDL0802	Date d'émission du rapport :	04/08/2017
Le repérage a été réalisé le :	28/07/2017	Accompagnateur :	
Par :	Mickaël JULIEN	Laboratoire d'Analyses :	ITGA
N° certificat de qualification :		Adresse laboratoire :	3 RUE ARMAND HERPIN LACROIX - CS 46537 35065 RENNES CEDEX
Date d'obtention :		Numéro d'accréditation :	1-5967
Le présent rapport est établi par une personne dont les compétences sont certifiées par :		Organisme d'assurance professionnelle :	ALLIANZ
		Adresse assurance :	Direction Opérations Entreprises 5C Esplanade Charles de Gaulle 33081 BORDEAUX CEDEX
		N° de contrat d'assurance :	55897385
		Date de validité :	31/12/2017

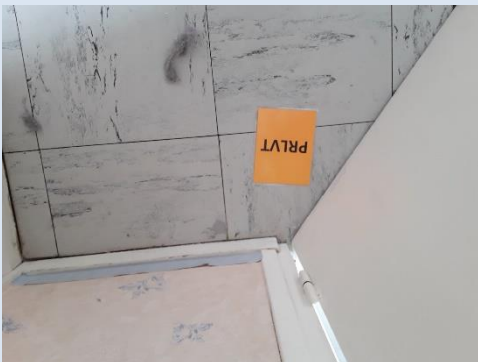
PRELEVEMENT : 13LDL0802P003		
NOM DU CLIENT	NUMERO DU DOSSIER	PIECE OU LOCAL
IMMOBILIERE 3F	13LDL0802 28/07/2017	Chambre 2
MATERIAU	DATE DE PRELEVEMENT	NOM DE L'OPERATEUR
Colle bitumineuse noire	28/07/2017	JULIEN Mickaël
LOCALISATION		RESULTAT
Sol		Fr2:Amiante détecté (Chrysotile)
EMPLACEMENT

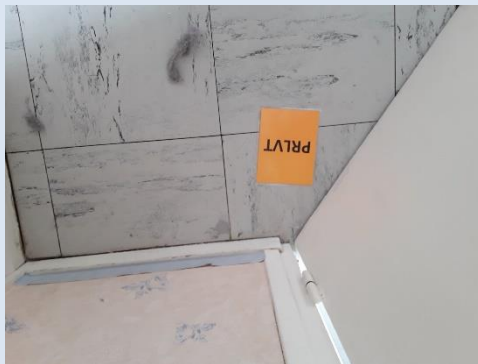
PRELEVEMENT : 13LDL0802P003		
NOM DU CLIENT	NUMERO DU DOSSIER	PIECE OU LOCAL
IMMOBILIERE 3F	13LDL0802 28/07/2017	Chambre 2
MATERIAU	DATE DE PRELEVEMENT	NOM DE L'OPERATEUR
Dalle dure cassante grise	28/07/2017	JULIEN Mickaël
LOCALISATION		RESULTAT
Sol		Fr1:Amiante détecté (Chrysotile)

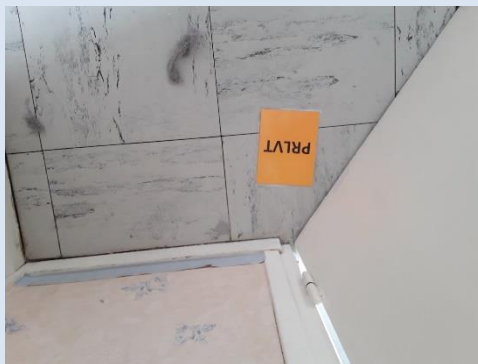
PRELEVEMENT : 13LDL0802P003		
NOM DU CLIENT	NUMERO DU DOSSIER	PIECE OU LOCAL
IMMOBILIERE 3F	13LDL0802 28/07/2017	Chambre 2
MATERIAU	DATE DE PRELEVEMENT	NOM DE L'OPERATEUR
Ragréage gris hétérogène	28/07/2017	JULIEN Mickaël
LOCALISATION		RESULTAT
Sol		Fr3:Amiante non détecté

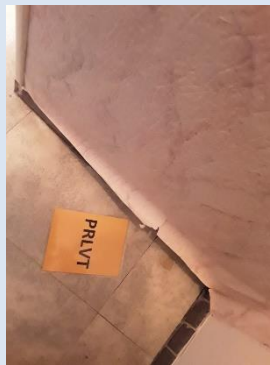
PRELEVEMENT : 13LDL0802P004		
NOM DU CLIENT	NUMERO DU DOSSIER	PIECE OU LOCAL
IMMOBILIERE 3F	13LDL0802 28/07/2017	WC
MATERIAU	DATE DE PRELEVEMENT	NOM DE L'OPERATEUR
Revêtement souple gris + colle polymère jaune non séparable + carrelage + joint cassant gris + colle grise non séparable + ragréage gris hétérogène	28/07/2017	JULIEN Mickaël
LOCALISATION	RESULTAT	
Sol	Amiante non détecté

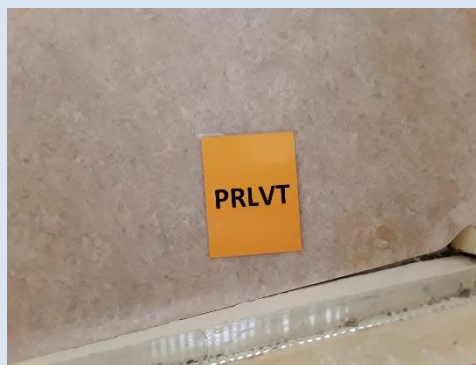
PRELEVEMENT : 13LDL0802P005		
NOM DU CLIENT	NUMERO DU DOSSIER	PIECE OU LOCAL
IMMOBILIERE 3F	13LDL0802 28/07/2017	Placard 1
MATERIAU	DATE DE PRELEVEMENT	NOM DE L'OPERATEUR
Dalle dure cassante grise	28/07/2017	JULIEN Mickaël
LOCALISATION	RESULTAT	
Sol	Fr2:Amiante détecté (Chrysotile)

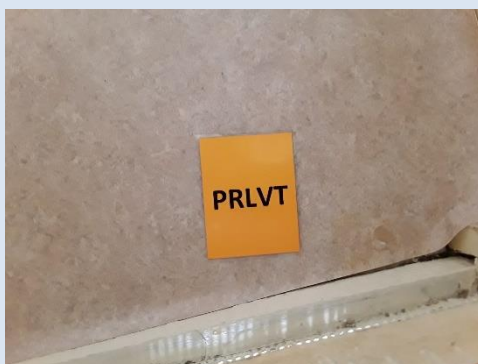
PRELEVEMENT : 13LDL0802P005		
NOM DU CLIENT	NUMERO DU DOSSIER	PIECE OU LOCAL
IMMOBILIERE 3F	13LDL0802 28/07/2017	Placard 1
MATERIAU	DATE DE PRELEVEMENT	NOM DE L'OPERATEUR
Revêtement souple beige + ragréage gris hétérogène	28/07/2017	JULIEN Mickaël
LOCALISATION		RESULTAT
Sol		Fr1:Amiante non détecté

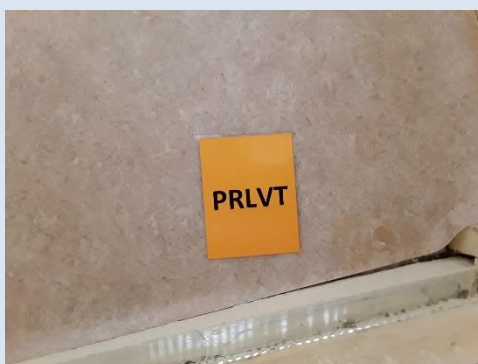
PRELEVEMENT : 13LDL0802P005		
NOM DU CLIENT	NUMERO DU DOSSIER	PIECE OU LOCAL
IMMOBILIERE 3F	13LDL0802 28/07/2017	Placard 1
MATERIAU	DATE DE PRELEVEMENT	NOM DE L'OPERATEUR
Colle bitumineuse noire	28/07/2017	JULIEN Mickaël
LOCALISATION		RESULTAT
Sol		Fr3:Amiante détecté (Chrysotile)

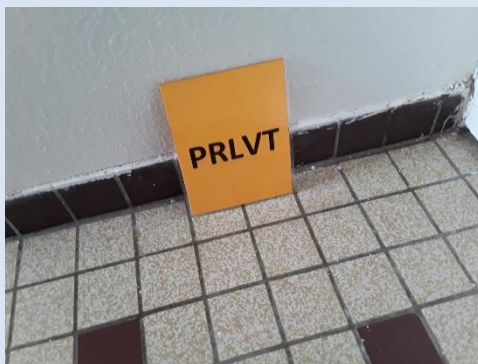
PRELEVEMENT : 13LDL0802P006		
NOM DU CLIENT	NUMERO DU DOSSIER	PIECE OU LOCAL
IMMOBILIERE 3F	13LDL0802 28/07/2017	Cuisine
MATERIAU	DATE DE PRELEVEMENT	NOM DE L'OPERATEUR
Colle grise + carrelage	28/07/2017	JULIEN Mickaël
LOCALISATION		RESULTAT
Mur D		Amiante non détecté

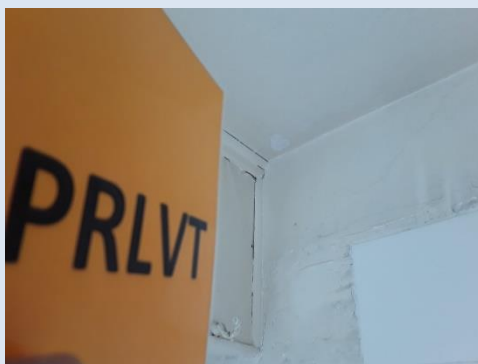
PRELEVEMENT : 13LDL0802P007		
NOM DU CLIENT	NUMERO DU DOSSIER	PIECE OU LOCAL
IMMOBILIERE 3F	13LDL0802 28/07/2017	Salle de bains
MATERIAU	DATE DE PRELEVEMENT	NOM DE L'OPERATEUR
Enduit plâtreux blanc en vrac + peinture non séparable	28/07/2017	JULIEN Mickaël
LOCALISATION		RESULTAT
Plafond		Amiante non détecté

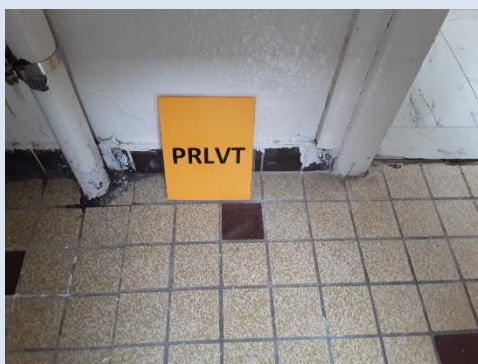
PRELEVEMENT : 13LDL0802P008		
NOM DU CLIENT	NUMERO DU DOSSIER	PIECE OU LOCAL
IMMOBILIERE 3F	13LDL0802 28/07/2017	Salle de bains
MATERIAU	DATE DE PRELEVEMENT	NOM DE L'OPERATEUR
Enduit gris en vrac + peintures multiples non séparable	28/07/2017	JULIEN Mickaël
LOCALISATION		RESULTAT
Mur D		Amiante non détecté

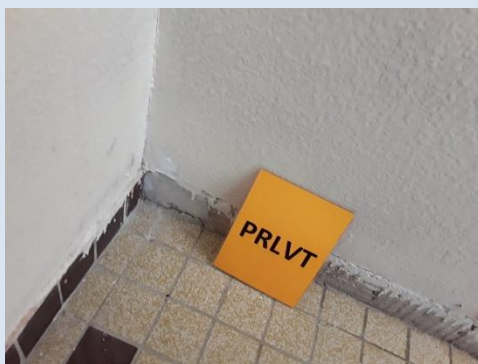
PRELEVEMENT : 13LDL0802P009		
NOM DU CLIENT	NUMERO DU DOSSIER	PIECE OU LOCAL
IMMOBILIERE 3F	13LDL0802 28/07/2017	Cuisine
MATERIAU	DATE DE PRELEVEMENT	NOM DE L'OPERATEUR
Enduit gris en vrac + peintures multiples non séparable	28/07/2017	JULIEN Mickaël
LOCALISATION		RESULTAT
Mur B		Amiante non détecté

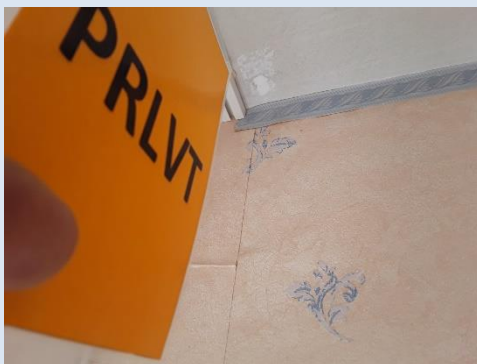
PRELEVEMENT : 13LDL0802P010		
NOM DU CLIENT	NUMERO DU DOSSIER	PIECE OU LOCAL
IMMOBILIERE 3F	13LDL0802 28/07/2017	Chambre 2
MATERIAU	DATE DE PRELEVEMENT	NOM DE L'OPERATEUR
Enduit plâtreux blanc en vrac + peinture non séparable + matériau gris en vrac non séparable	28/07/2017	JULIEN Mickaël
LOCALISATION	RESULTAT	
Plafond	Amiante non détecté

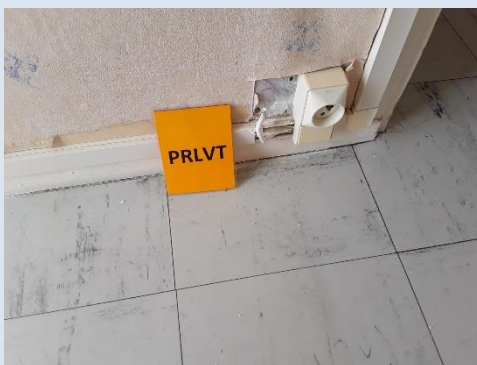
PRELEVEMENT : 13LDL0802P011		
NOM DU CLIENT	NUMERO DU DOSSIER	PIECE OU LOCAL
IMMOBILIERE 3F	13LDL0802 28/07/2017	Chambre 2
MATERIAU	DATE DE PRELEVEMENT	NOM DE L'OPERATEUR
Enduit plâtreux blanc en vrac + peinture non séparable + matériau gris en vrac non séparable + papier peint non séparable	28/07/2017	JULIEN Mickaël
LOCALISATION	RESULTAT	
Mur D	Amiante non détecté

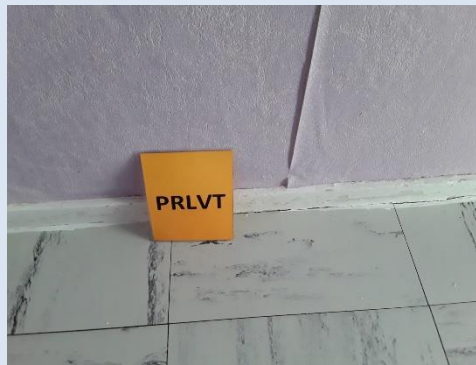
PRELEVEMENT : 13LDL0802P012		
NOM DU CLIENT	NUMERO DU DOSSIER	PIECE OU LOCAL
IMMOBILIERE 3F	13LDL0802 28/07/2017	Chambre 1
MATERIAU	DATE DE PRELEVEMENT	NOM DE L'OPERATEUR
Enduit plâtreux blanc en vrac + peinture non séparable + carton non séparable	28/07/2017	JULIEN Mickaël
LOCALISATION	RESULTAT	
Mur C	Amiante détecté (Chrysotile)

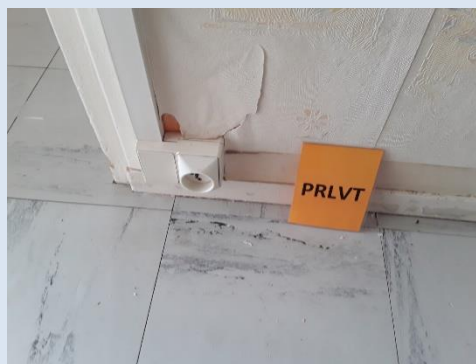
PRELEVEMENT : 13LDL0802P013		
NOM DU CLIENT	NUMERO DU DOSSIER	PIECE OU LOCAL
IMMOBILIERE 3F	13LDL0802 28/07/2017	Entrée
MATERIAU	DATE DE PRELEVEMENT	NOM DE L'OPERATEUR
Enduit compact gris + peinture	28/07/2017	JULIEN Mickaël
LOCALISATION	RESULTAT	
Mur D	Amiante non détecté

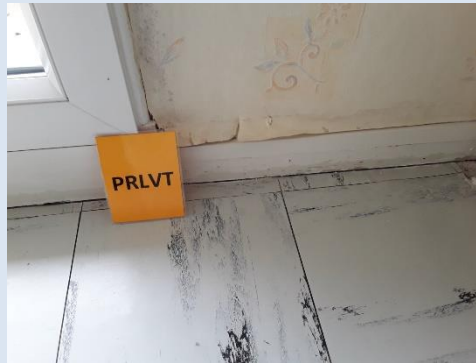
PRELEVEMENT : 13LDL0802P014		
<b>NOM DU CLIENT</b> IMMOBILIERE 3F	<b>NUMERO DU DOSSIER</b> 13LDL0802 28/07/2017	<b>PIECE OU LOCAL</b> Séjour
<b>MATERIAU</b> Enduit plâtreux blanc en vrac + peinture non séparable	<b>DATE DE PRELEVEMENT</b> 28/07/2017	<b>NOM DE L'OPERATEUR</b> JULIEN Mickaël
<b>LOCALISATION</b> Mur B	<b>RESULTAT</b> Amiante non détecté	
EMPLACEMENT
